# Asbestinventarisatattest

Westelsebaan 85, 3271 Scherpenheuvel-Zichem

Attestnummer : 20260716-000251.000

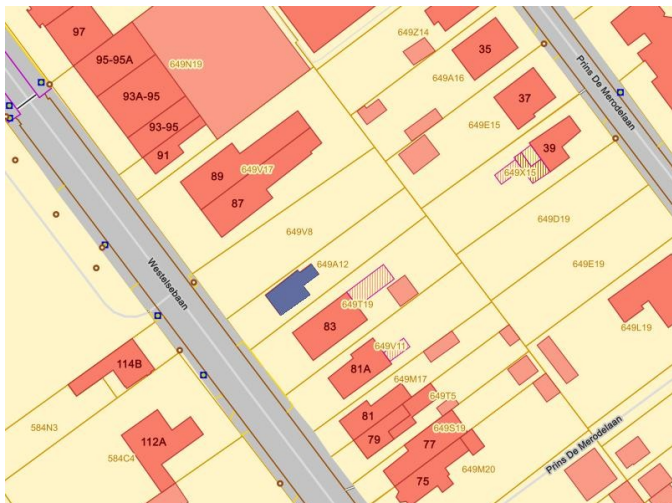
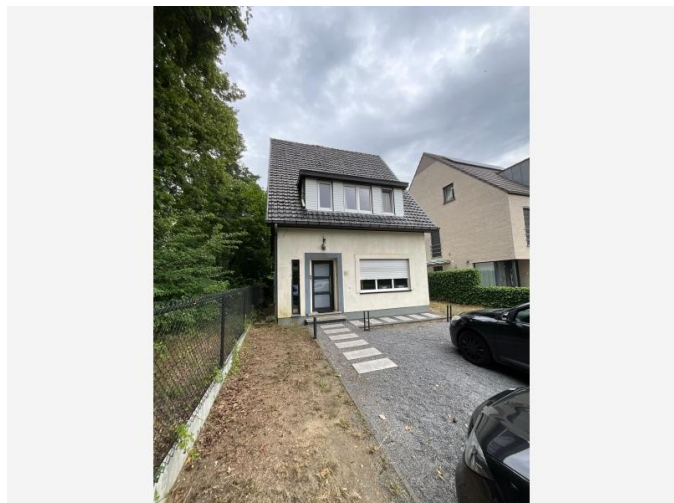
## Zone 1: Woning

- 0 Asbestmaterialen
- 1 Beperking
- 0 Uitsluitingen
- 0 Roerende goederen
- 0 Puin, steenslag, (water)bodem
- 2 Adviezen
- 3 Geen asbest

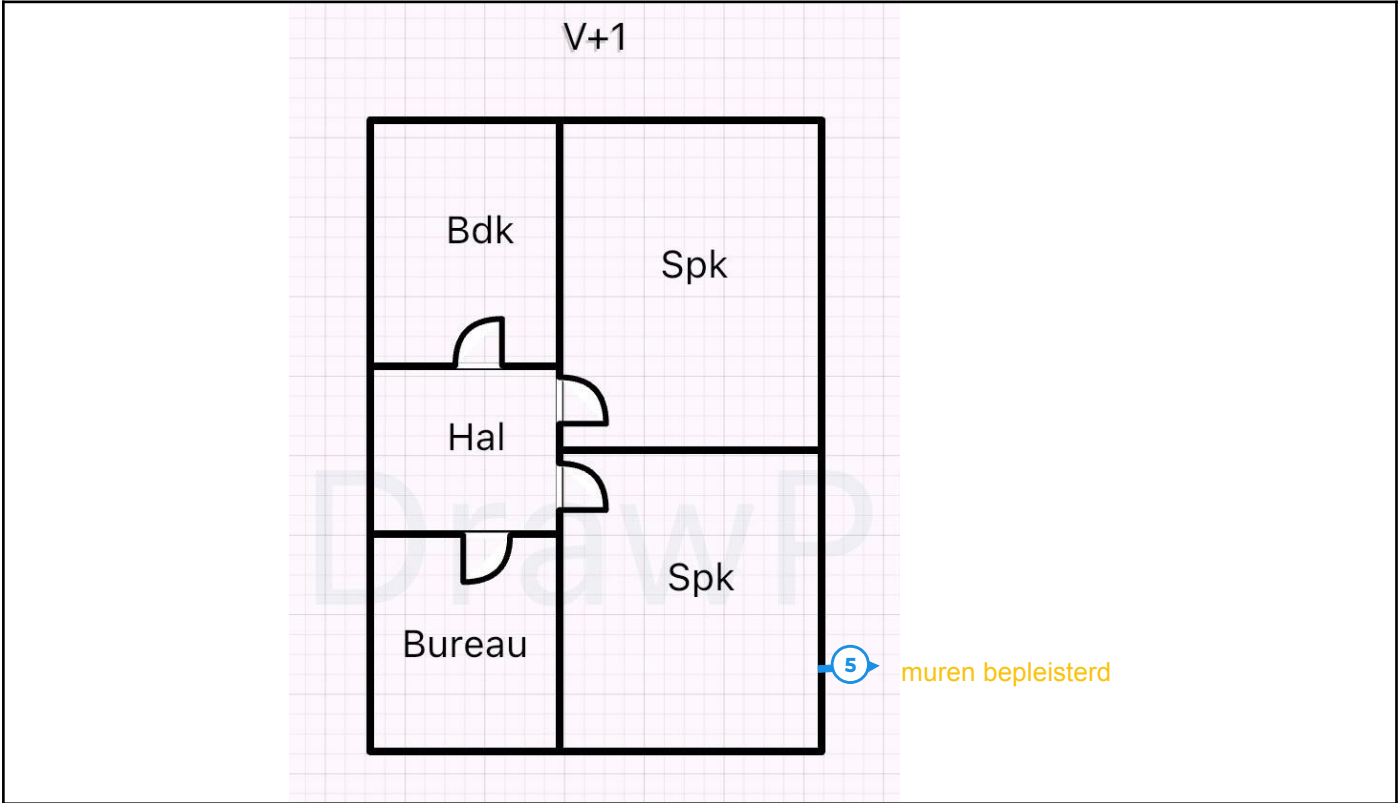
### Plan 1.3: Plan V+1 wanden

| Beschrijving | Type | Actie |
|---|---|---|
| 5. Muurpleister | Geen asbest | - |

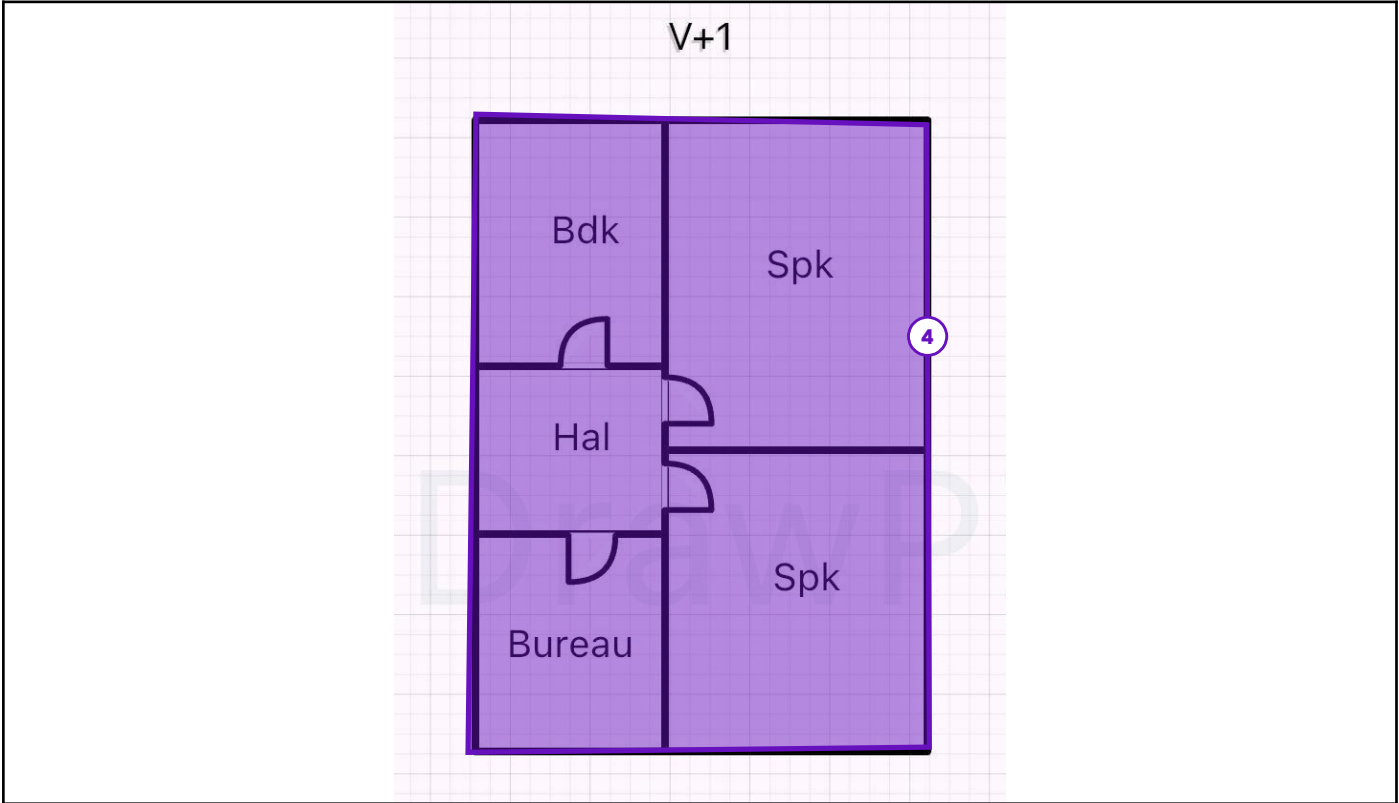
# Plan 1.4: Plan V+1 plafonds

| Beschrijving | Type | Actie |
|---|---|---|
| 4. Valse plafonds | Advies | - |

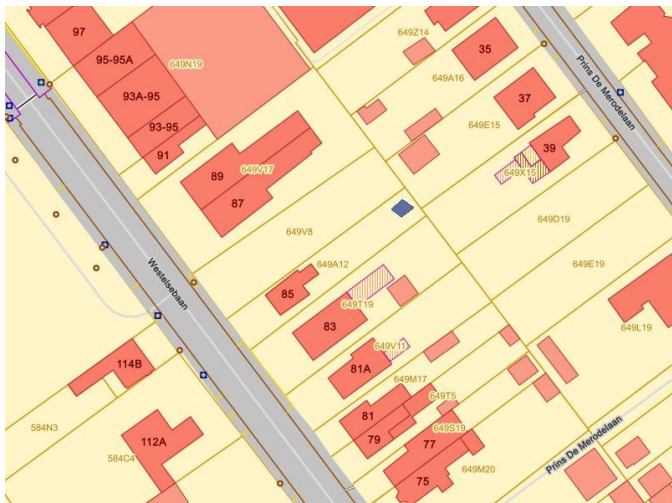
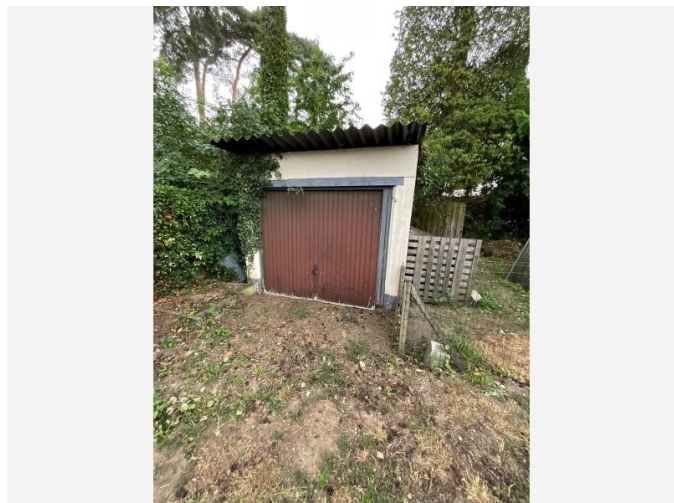
## Zone 2: Garage

- 1 **Asbestmateriaal**
- 0 Beperkingen
- 0 Uitsluitingen
- 0 Roerende goederen
- 0 Puin, steenslag, (water)bodem
- 0 Adviezen
- 0 Geen asbest
