# Asbestinventarisatetest

Bakhuisstraat 16, 3945 Tessenderlo-Ham

Attestnummer : 20260713-000081.000

**Niet-asbestveilig**

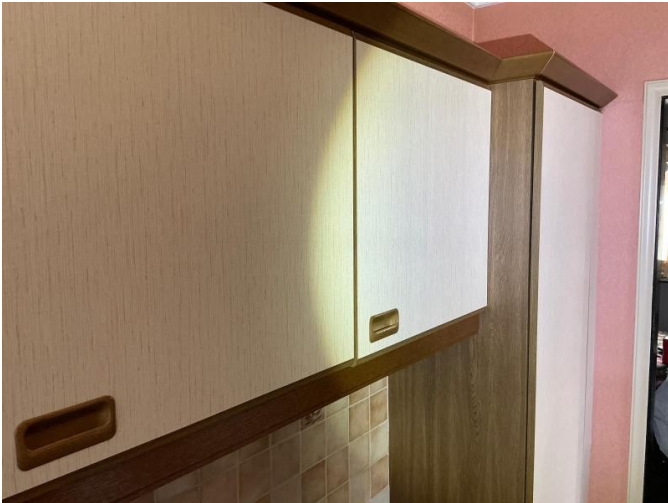
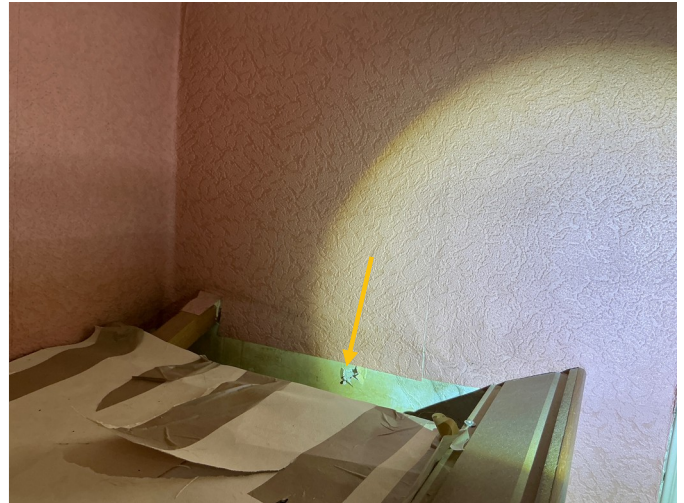
## Fiche 14: Zichtbaar wandpleisterwerk

Geen asbest

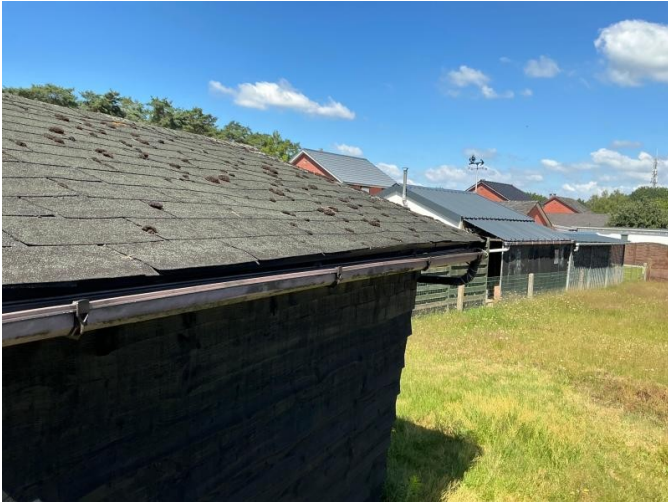
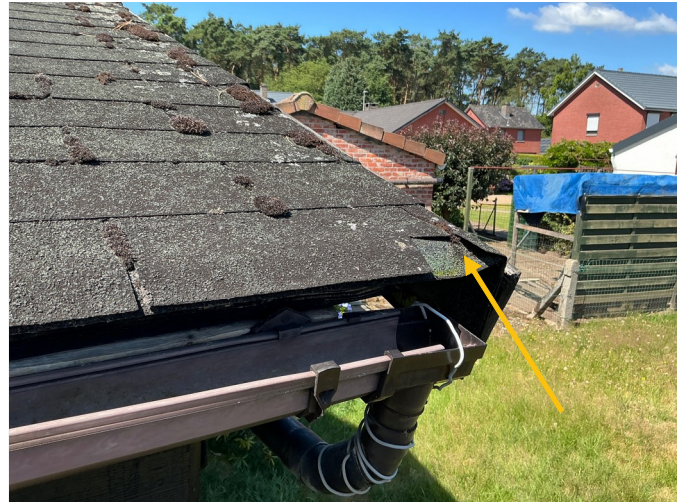
## Fiche 15: Dakbedekking tuinhuis I Bitumineuze roofing shingle

Geen asbest

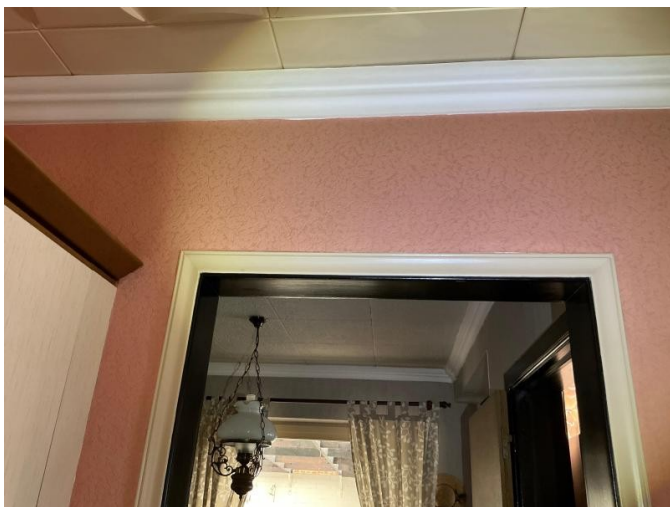
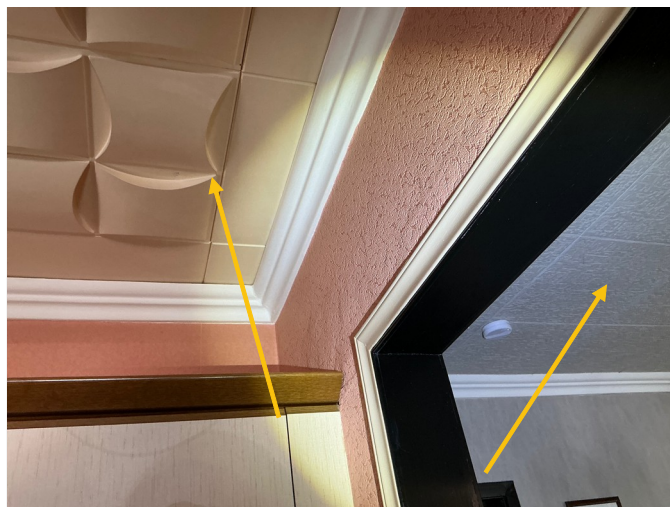
## Fiche 21: Zone met valse/beklede plafonds | Geen zichtbaar plafondpleisterwerk

| <p>Fiche 21: Zone met valse/beklede plafonds Geen zichtbaar plafondpleisterwerk</p> | <p>Geen zichtbaar pleisterwerk waarneembaar tijdens het plaatsbezoek in volgende ruimtes:</p> <p>in een natte ruimte (zoals in een keuken of badkamer), in de stookplaats, in een trappenhal en in een individuele ruimte.</p> <p>Voor de opmaak van dit asbestattest werd een niet-destructief en een niet-aanvullend onderzoek uitgevoerd waarbij er geen uitspraak kan worden gedaan over de ruimte / opbouw achter valse plafonds, bekleding van plafonds etc. Achter valse plafonds kunnen zich asbesttoepassingen bevinden (bijvoorbeeld asbesthoudend pleisterwerk, etc.) die enkel te inspecteren zijn na aanvullend destructief onderzoek.</p> <p>Valse plafonds (bijvoorbeeld uit gipsplaten) kunnen tevens asbest bevatten in smeerlagen. Om dit vast te kunnen stellen, is verder aanvullend en destructief onderzoek nodig.</p> <p>Er kan geen uitspraak gedaan worden over de ruimte / opbouw achter of van valse wanden en plafonds. Achter valse wanden en plafonds kunnen zich asbestverdachte toepassingen bevinden. Valse wanden en plafonds kunnen tevens (deels) uit asbesthoudende platen bestaan. De valse wanden en plafonds werden niet-destructief en auditief onderzocht tijdens het plaatsbezoek, er konden geen afwijkingen waargenomen worden (tenzij anders vermeld in dit asbestattest). Om hierin volledig uitsluitel te bieden, kan dit enkel door aanvullend destructief onderzoek.</p> | <p>-</p> |

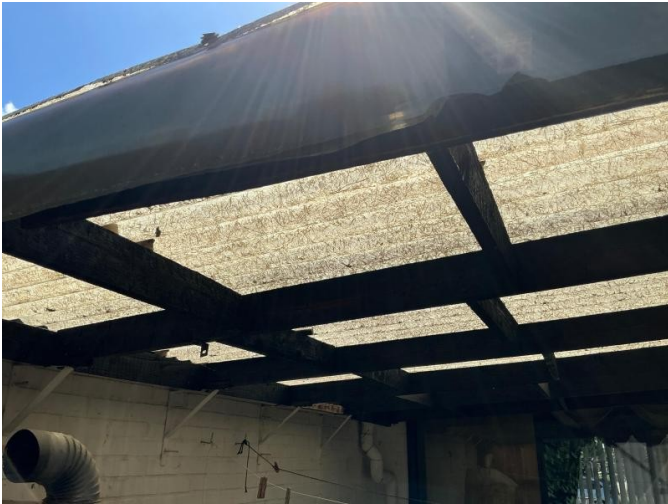
## Fiche 23: Onderdak I Niet aanwezig

| <p>Fiche 23: Onderdak I Niet aanwezig</p> | <p>Geen onderdak vastgesteld betreffende de terrasoverkapping en het tuinhuis.</p> <p>De aan- of afwezigheid van een onderdak werd gecontroleerd langs binnen, daar waar gecontroleerd werd tijdens het plaatsbezoek werd geen onderdak vastgesteld.</p> <p>Bij gebrek aan bereikbaarheid van het onderdak langs binnen (bijvoorbeeld bij afgewerkte zolders / daken / plafonds / wanden) en zonder het verwijderen van de eventueel aanwezige isolatie, gebeurt de inspectie langs buiten door middel van het opheffen van een pan. Opheffen van dakbeddekking zoals: (metalen) platen, golfplaten, leien, afwerkingslagen van platte daken is niet mogelijk zonder aanvullend destructief onderzoek. Dit onderzoek beperkt zich echter tot niet-destructief onderzoek. Onderdaken kunnen mogelijks uit asbesthoudend menuiserie bestaan. Inspectie van hoogtes (opheffen van een pan) boven 3,50 meter van de vaste grond en ruimtes onder 1,50 meter van zolders vallen buiten dit onderzoek.</p> | <p>-</p> |
