# Asbestinventarisatetest

Meergorenbaan 32, 2400 Mol

Attestnummer : 20260803-000096.000

Uitgegeven op : 03.08.2026

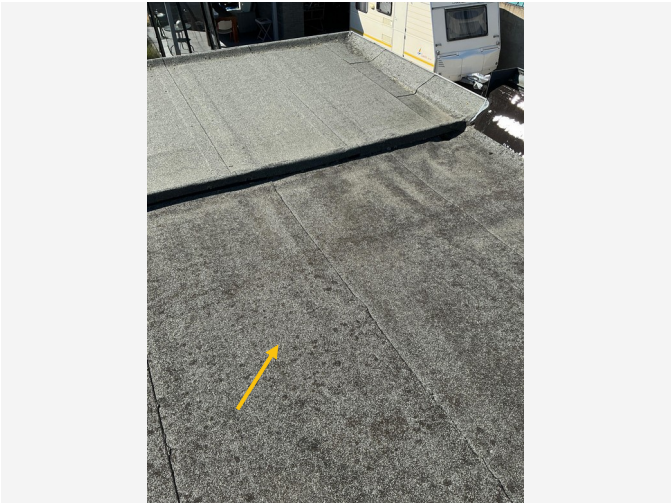
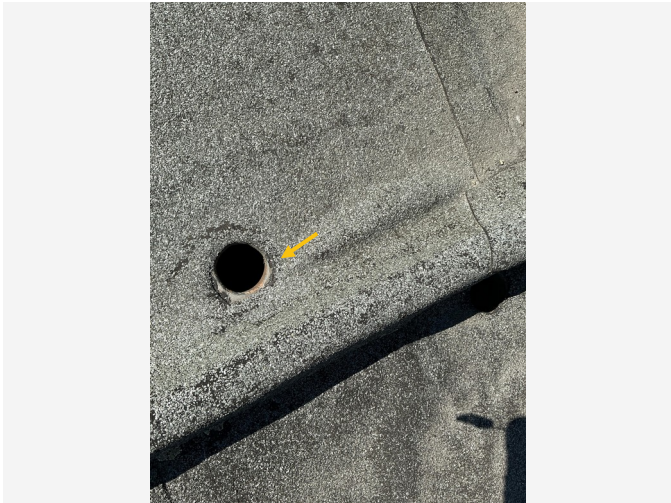
| Opmerking | <p>De vermelde oppervlaktes en volumes betreffen een beredeneerde schatting. Er worden geen rechten verleend aan deze oppervlaktes/volumes. De dikte is een schatting die voorkomt uit de monsterplaatsen en is daarom niet altijd representatief.</p> <p>(staal genomen van twee plaatsen)</p> |

- Eenvoudige handelingen: mag via doe-het-zelf of door werknemer(s) met opleidingsattest eenvoudige handelingen  
EH via doe-het zelf De buis kan voorzichtig losgebeiteld worden , extra bevochtigen om stof te voorkomen  
Standaard dragen van de nodige wegwerp beschermingsmiddelen FFP 3 masker , handschoenen en tyvec CAT III type 5-6 , afwasbaar schoeisel Bij de gemeente/containerpark afsluitzakken halen om dubbel in te pakken , sluit luchtdicht af en breng naar het plaatselijk containerpark als hechtgebonden asbestafval. Voor hechtgebonden toepassingen: Bij verwijdering door doe-het-zelf moet men dit afval dubbel en luchtdicht verpakt aandielen bij het gemeentelijk recyclagepark. Men raadpleegt best op voorhand de voorwaarden van het recyclagepark. Zie ook link Zie <https://ovam.vlaanderen.be/wie-mag-wat-verwijderen>  
<https://ovam.vlaanderen.be/voorzorgsmaatregelen-bij-asbestverwijdering>

het attest verder toegelicht Mag en wil uzelf verwijderen: Zorg er dan voor dat: -u zich vooraf goed informeert op [www.asbestinfo.be](http://www.asbestinfo.be) -u zich beschermt met een FFP3 mondkap, wegwerphandschoenen, wegwerpoveral Cat III type 5-6, afspoelbaar schoeisel -er geen minderjarigen of derden aanwezig zijn -u beschikt over PE-folie en zakken om loskomende deeltjes en het afval op te vangen en te verpakken -u beschikt over een vernevelaar (water) of fixeermiddel om het abestmateriaal te bevochtigen tijdens de volledige duur van de werken -u weet hoe u asbestmateriaal veilig kan demonteren zonder stof of breuken - u beschikt over natte doeken om eventuele resten en stof weg te nemen
