# Asbestinventarisatetest

Hageland 68, 2450 Meerhout

Attestnummer : 20260824-000364.000

**Niet-asbestveilig**

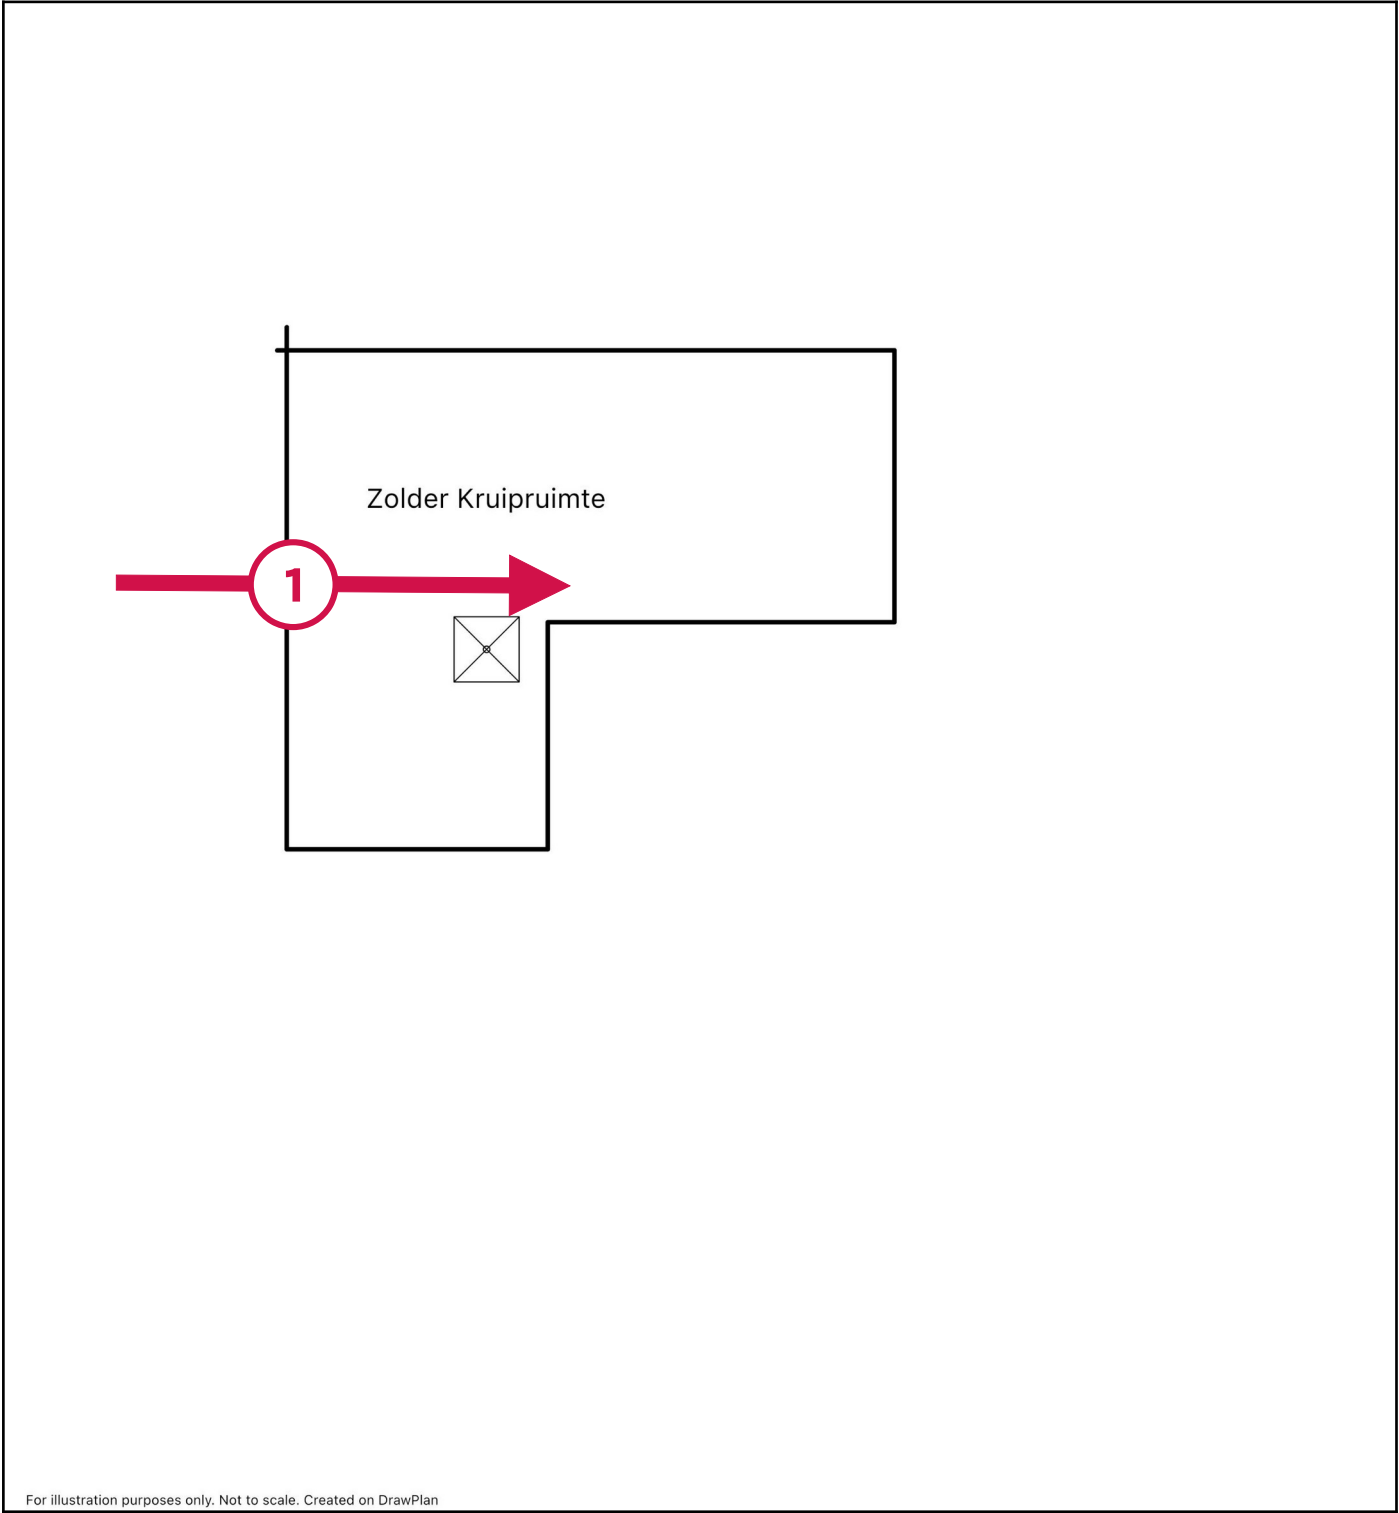
# Plan 1.4: kruipzolder

| Beschrijving | Type | Actie |
|---|---|---|
| 1. Asbestcement afval zolder | Asbestmateriaal | Dringend verwijderen |

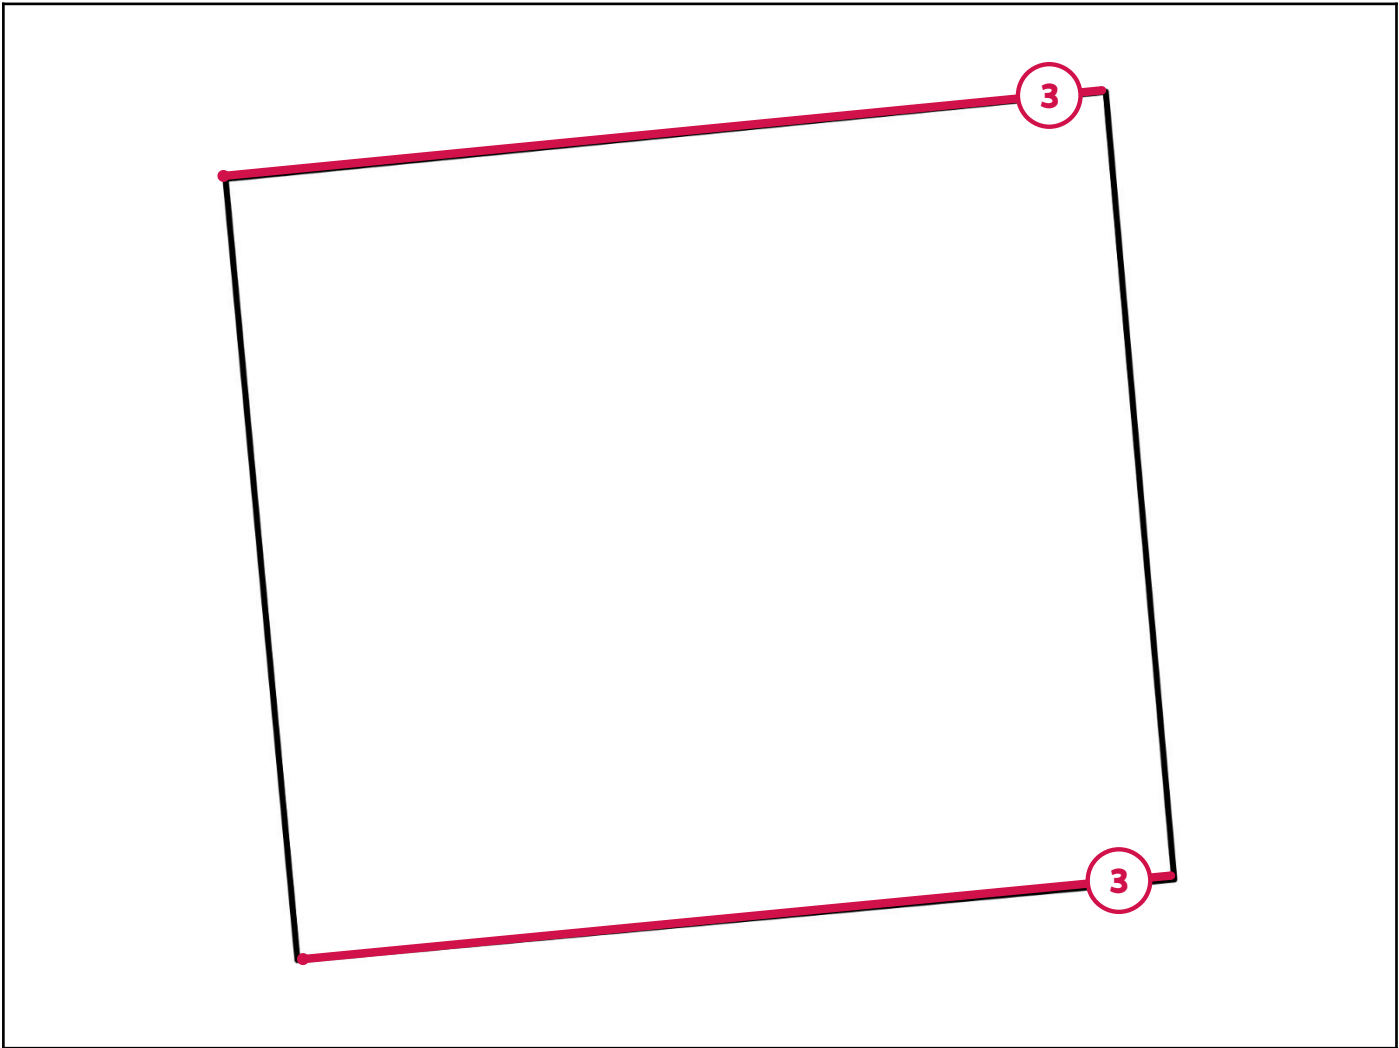
## Plan 2.1: garage dakplan

| Beschrijving | Type | Actie |
|---|---|---|
| 3. Slib/sediment dakgoot | Asbestmateriaal | Dringend verwijderen |

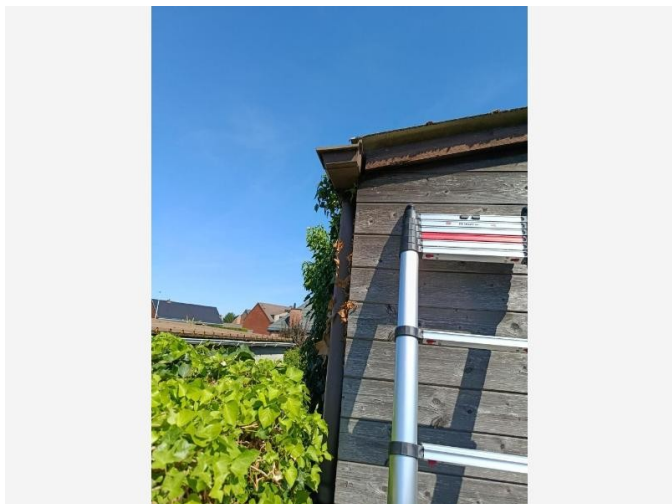
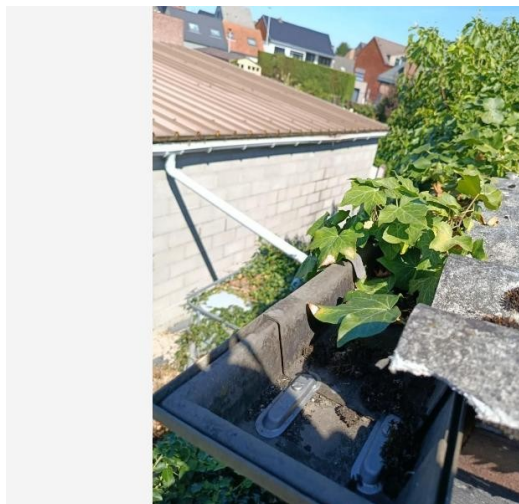
Overzichtsfoto

| Opmerking | <p>De vermelde oppervlaktes, diktes en volumes betreffen een beredeneerde schatting. Er worden geen rechten verleend aan deze oppervlaktes/diktes/volumes.</p> <p>Deze handeling is een steekproef, er is geen garantie dat het volledige dak met éénzelfde materiaal is opgebouwd. Dit kan enkel via destructief onderzoek vastgesteld worden.</p> |

- Eenvoudige handelingen: mag via doe-het-zelf of door werknemer(s) met opleidingsattest eenvoudige handelingen  
EH via doe-het zelf Standaard dragen van de nodige wegwerp beschermingsmiddelen FFP 3 masker , handschoenen en tyvec CAT III type 5-6 , afwasbaar schoeisel Indien mogelijk de ondervloer afdekken , leien voorzichtig verwijderen, extra fixeren, niet breken , niet gooien, onmiddellijk verpakken of voorzichtig in container met asbest bag plaatsen. Voldoende benevelen/bevochtigen tijdens de duur van de werken. Gebruik geen storkokers. Voor hechtgebonden toepassingen: Bij verwijdering door doe-het-zelf moet men dit afval dubbel en luchtdicht verpakt aandienen bij het gemeentelijk recyclagepark. Men raadpleegt best op voorhand de voorwaarden van het recyclagepark. Indien leien in slechte staat zijn en kans bestaat op breken : Eenvoudige handeling opgeleid personeel , alle werknemer(s) moeten wel beschikken over een opleidingsattest eenvoudige handelingen 8u Zie ook link Zie <https://ovam.vlaanderen.be/wie-mag-wat->

-er geen minderjarigen of derden aanwezig zijn -u beschikt over PE-folie en zakken om loskomende deeltjes en het afval op te vangen en te verpakken -u beschikt over een vernevelaar (water) of fixeermiddel om het asbestmateriaal te bevochtigen tijdens de volledige duur van de werken -u weet hoe u asbestmateriaal veilig kan demonteren zonder stof of breuken -u beschikt over natte doeken om eventuele resten en stof weg te nemen

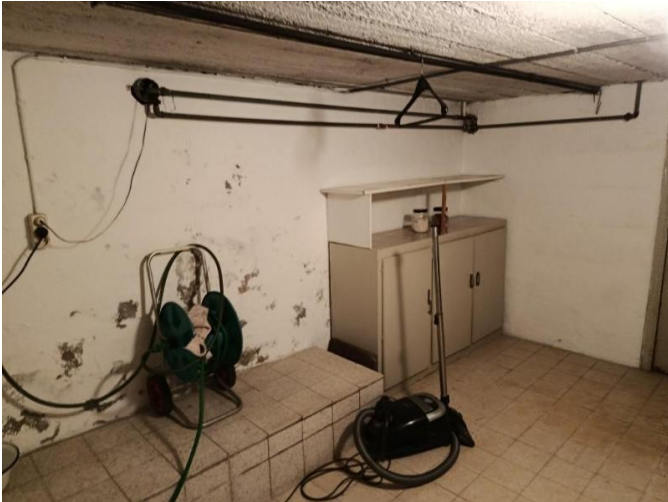
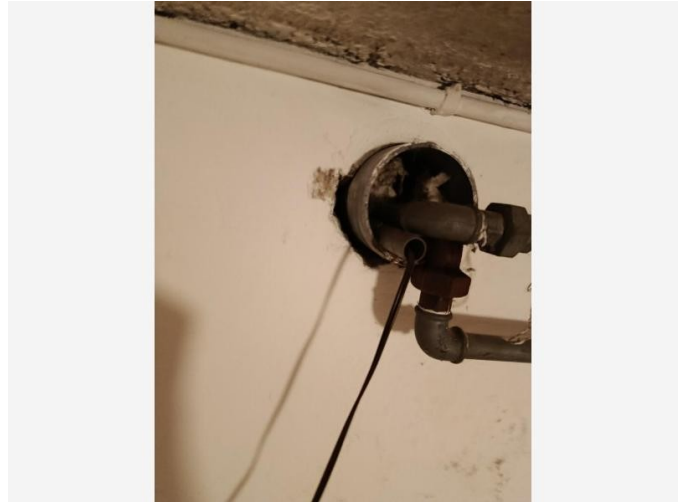
## Fiche 17: Cementering binnentoepassing muren kelder (met staalname)

Geen asbest

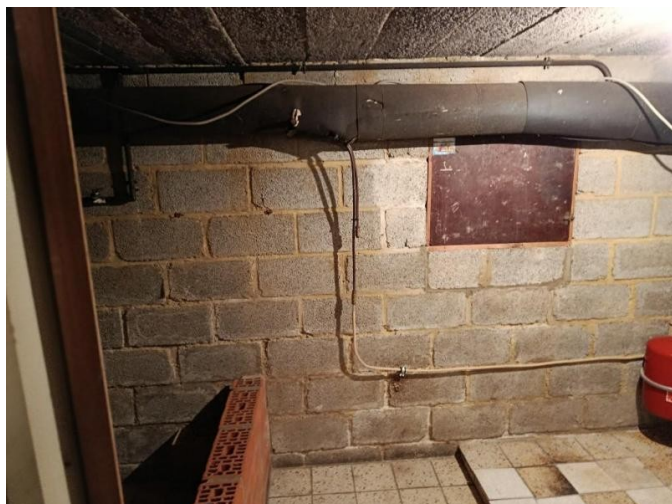
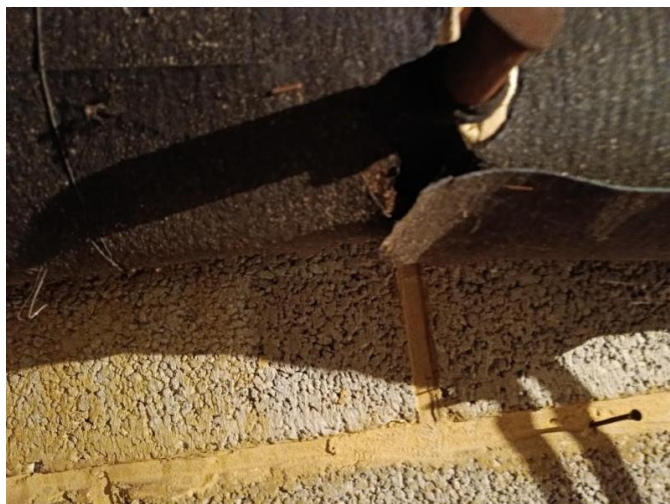
## Fiche 18: Bitumen leidingisolatie kelder

Geen asbest

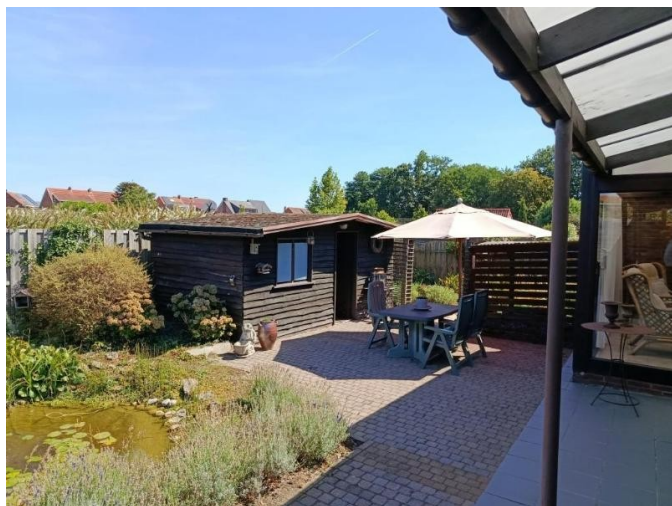
## Fiche 19: shingle roofing tuinhuis (met staalname)

Geen asbest

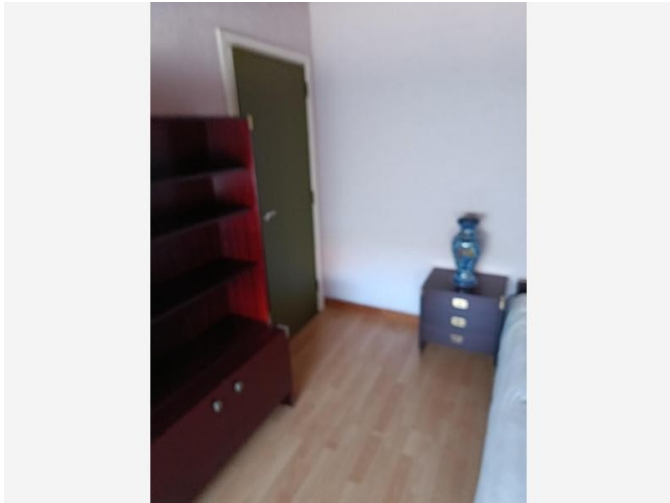
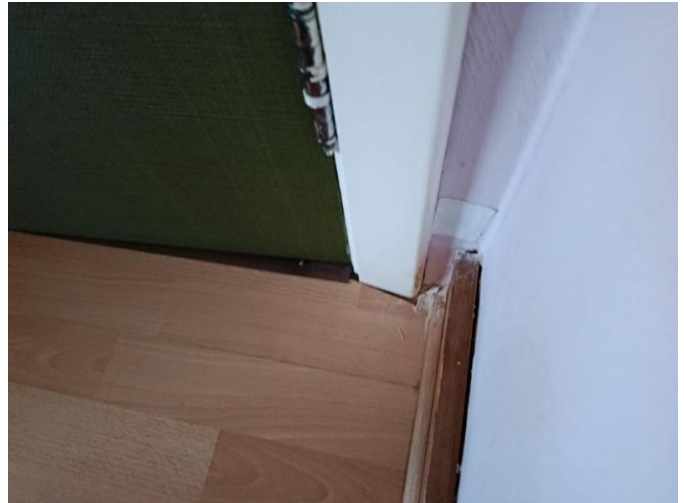
## Fiche 20: Muurpleister

Geen asbest

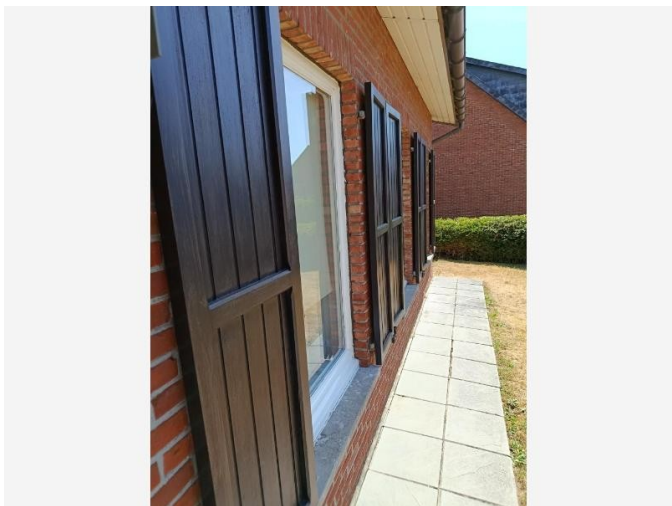
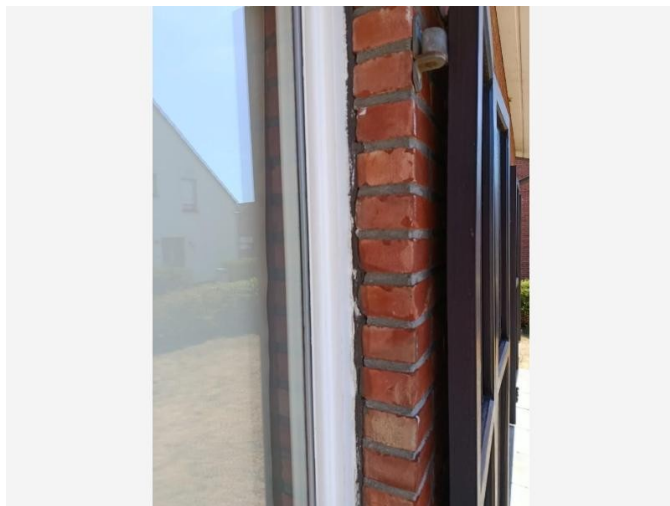
## Fiche 22: Kit niet verdacht (visueel vastgesteld)

| Beschrijving | Notitie | Terug te vinden op plannen |
|---|---|---|
| Fiche 22: Kit niet verdacht (visueel vastgesteld) | De gebruikte siliconen kit is niet asbestverdacht | Plan 1.2: gelijkvloers |

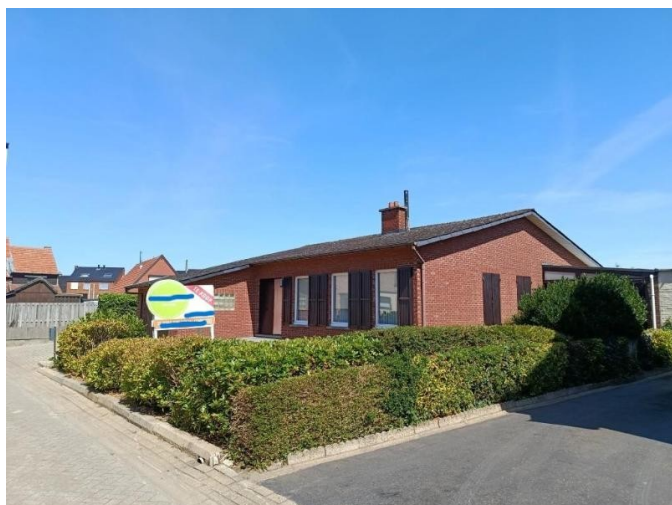
### Fiche 26: liftinfrastructuur (niet aanwezig)

| Beschrijving | Notitie | Terug te vinden op plannen |
|---|---|---|
| Fiche 26: liftinfrastructuur (niet aanwezig) | liftinfrastructuur (niet aanwezig) in het inspectie gebied. | - |
