# Asbestinventarisatattest

Hasseltsebaan 14A/1, 3290 Diest

Attestnummer : 20260811-000233.000

Uitgegeven op : 11.08.2026

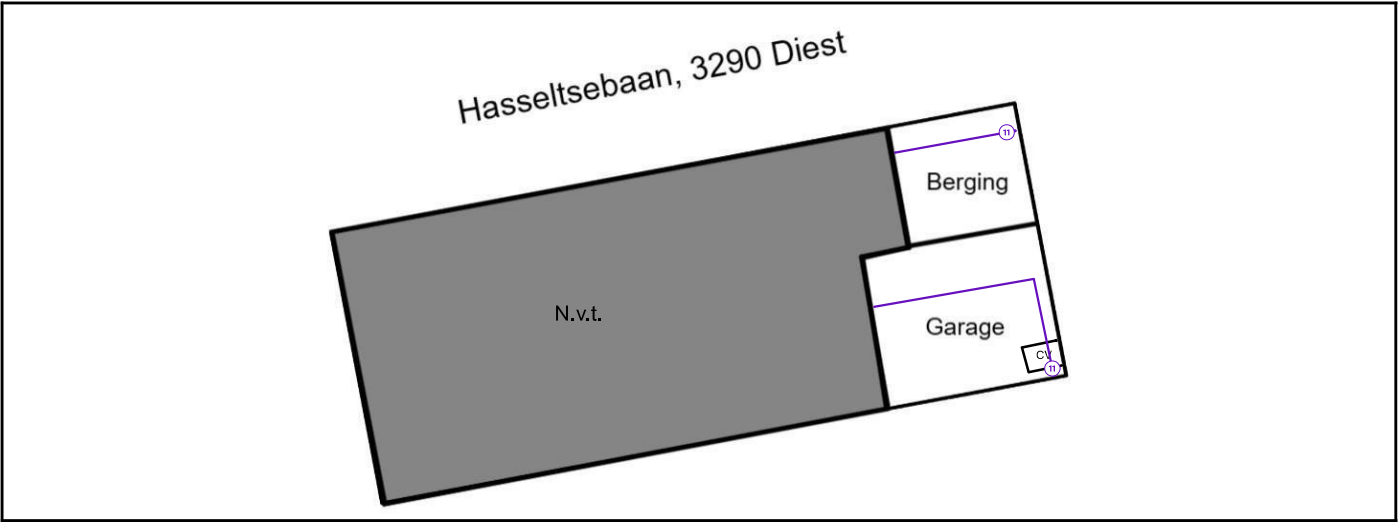
# Plan 1.2: -1

| Beschrijving | Type | Actie |
|---|---|---|
| 11. Leidingisolatie: niet verdacht | Overige ruimte of materiaal | - |

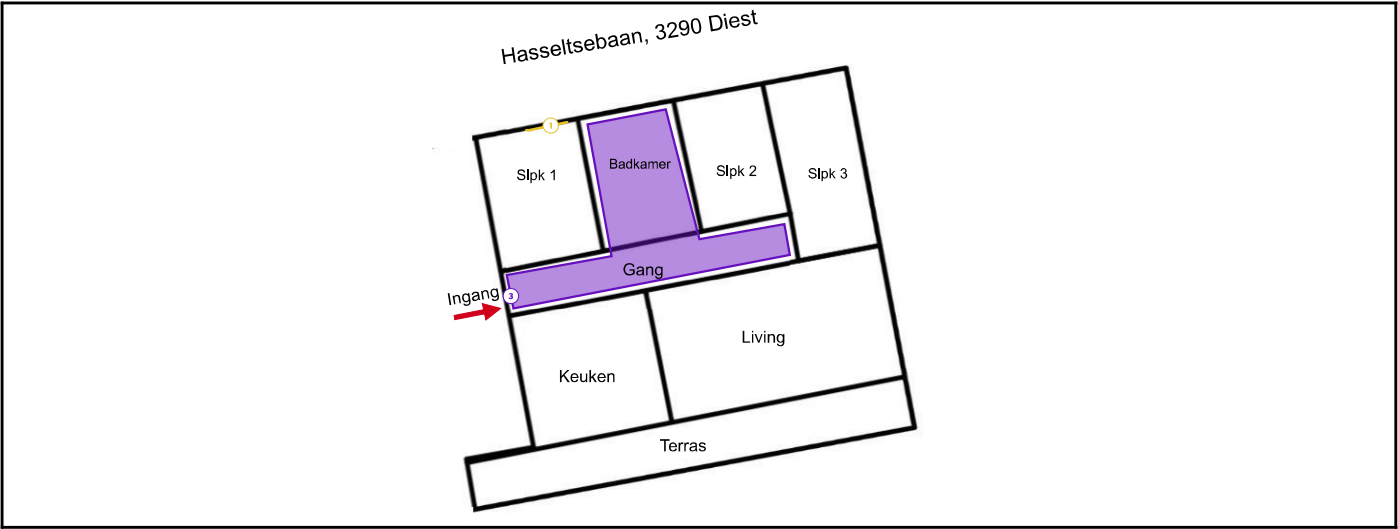
# Plan 1.3: +1

| Beschrijving | Type | Actie |
|---|---|---|
| 3. Vinylvloer badkamer en gang | Advies | - |

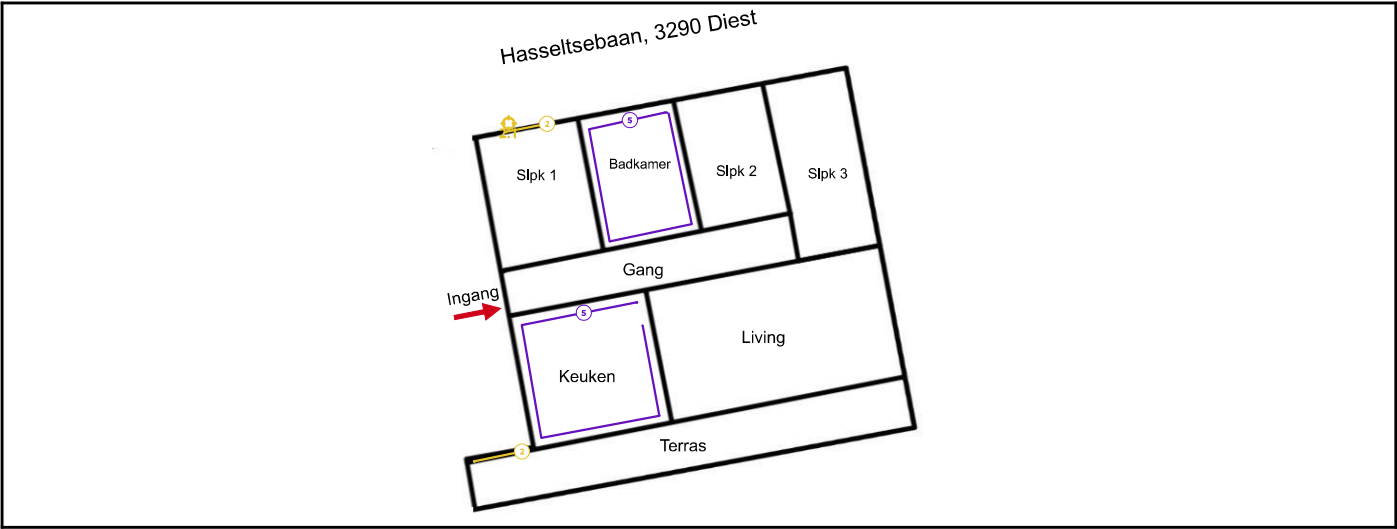
# Plan 1.5: +1

| Beschrijving | Type | Actie |
|---|---|---|
| 5. Tegellijm niet zichtbaar badkamer en keuken | Advies | - |
