# Asbestinventarisatetest

Winkelomseheide 176, 2440 Geel

Attestnummer : **20260811-000175.000**

**Asbestveilig** (maar mogelijk niet asbestvrij)

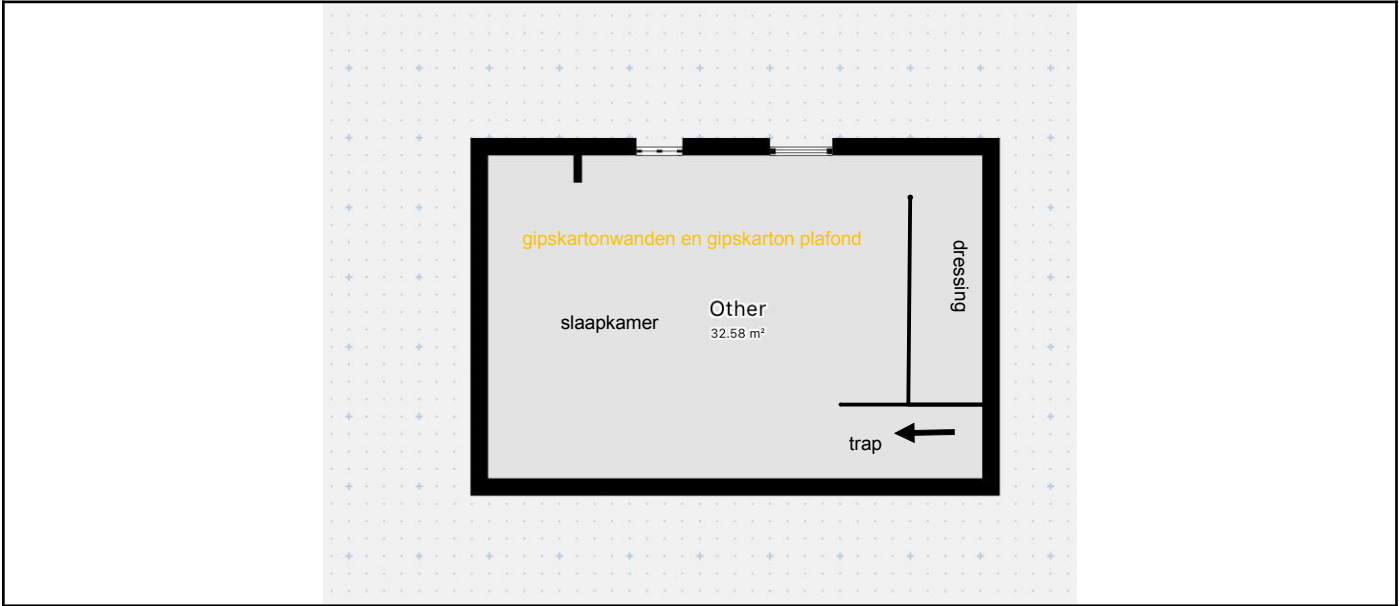
## Plan 1.2: Plan v+1 geel

| Beschrijving | Type | Actie |
|---|---|---|
| 1. Ruimte achter valse wanden en plafonds | Advies | - |

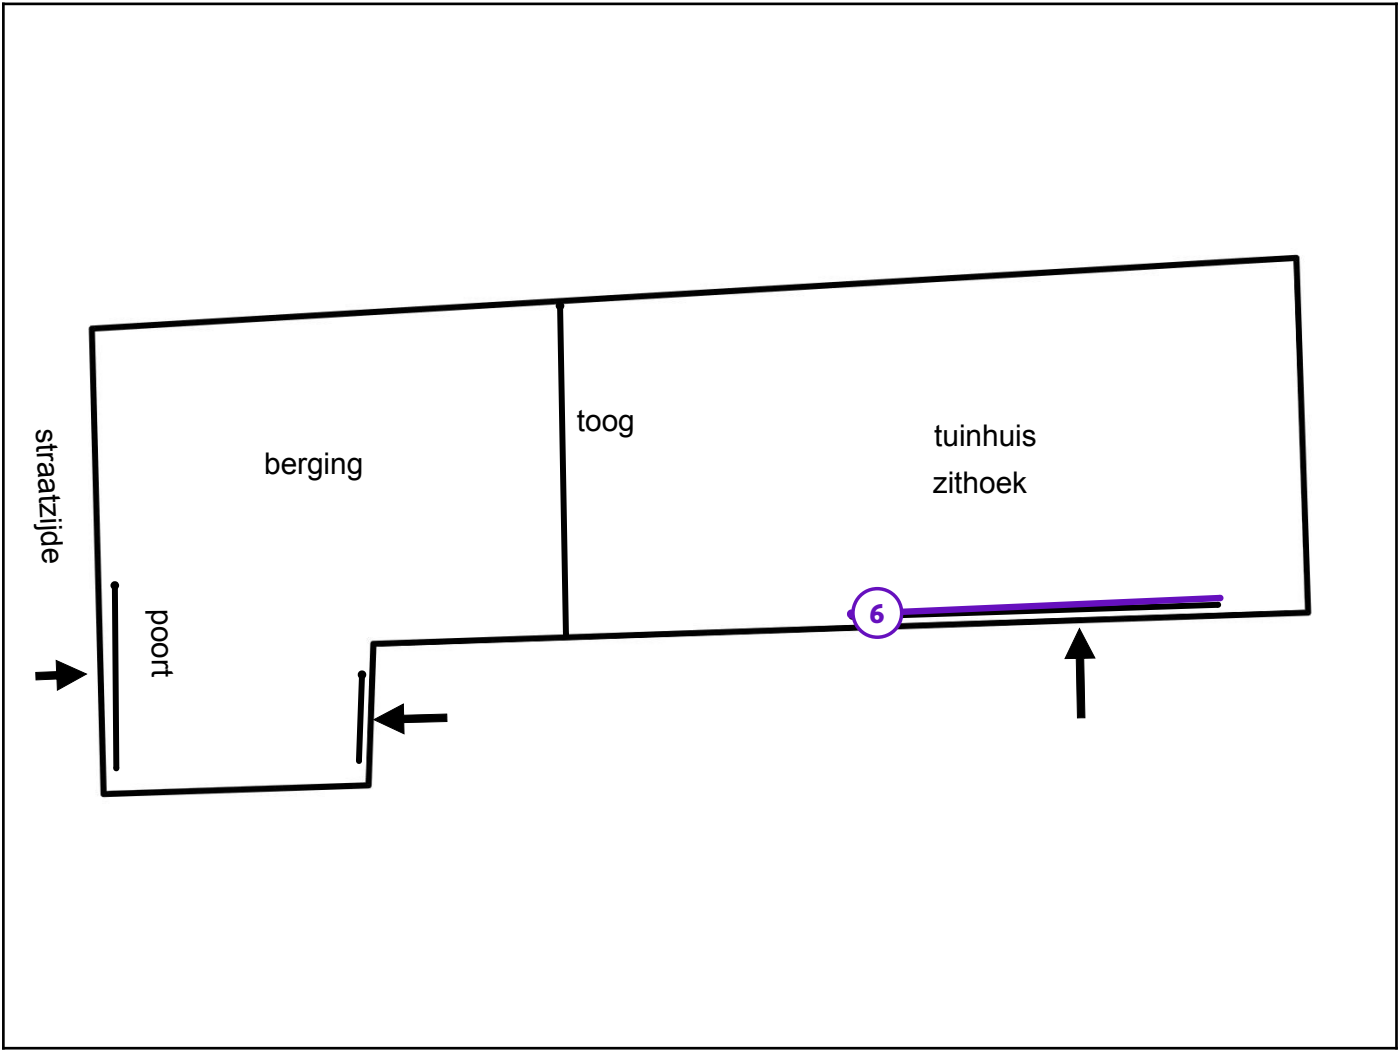
## Plan 2.1: Berging + tuinhuis plan

| Beschrijving | Type | Actie |
|---|---|---|
| 6. Kit niet verdacht (visueel vastgesteld) | Overige ruimte of materiaal | - |
