# Asbestinventarisatetest

Berg 34, 2490 Balen

Attestnummer : 20260810-000389.000

**Niet-asbestveilig**

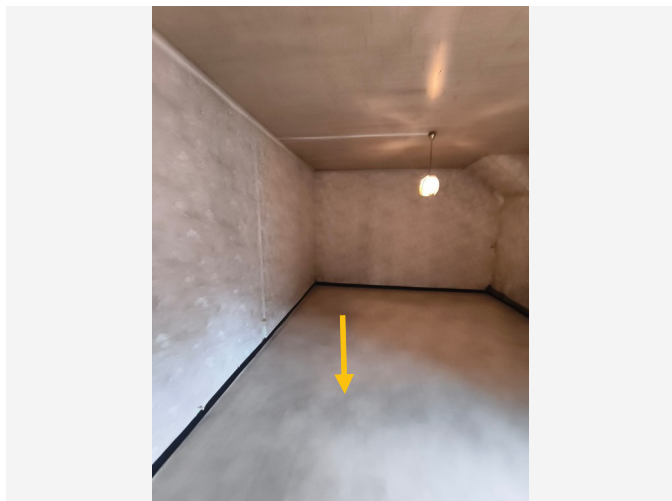
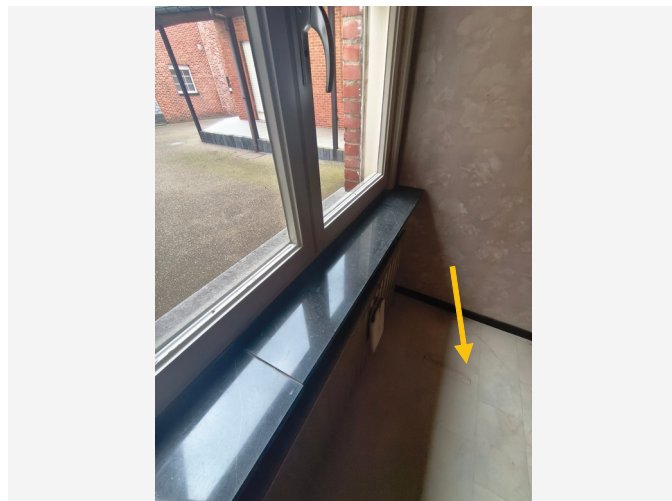
## Fiche 14: Vinylvloer woonkamer achteraan winkel: niet verdacht

| Basis voor advies | De asbestdeskundige beoordeelt het materiaal als niet-asbestverdacht. |

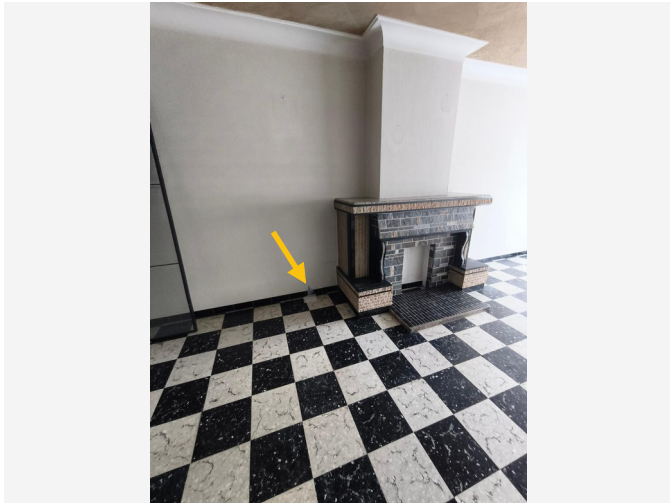
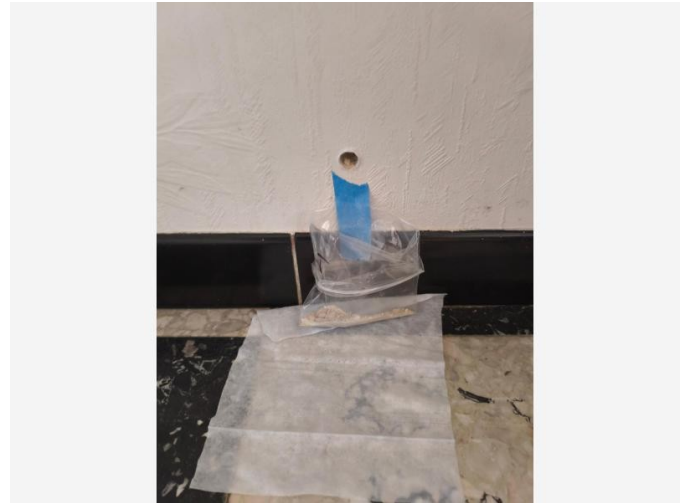
## Fiche 19: Muurpleister

Geen asbest

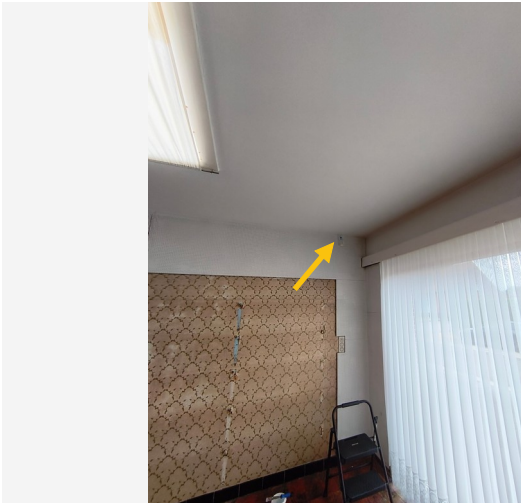
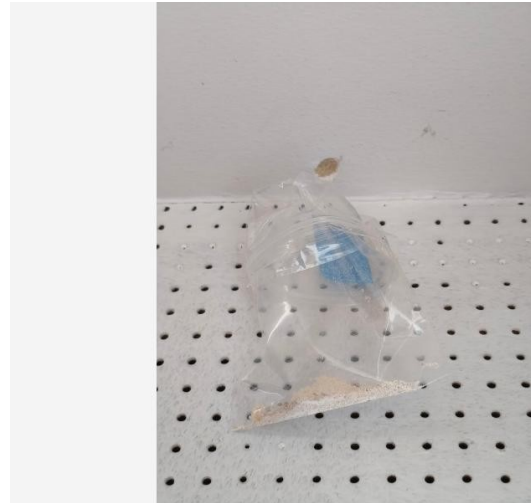
## Fiche 20: Plafondpleister

Geen asbest

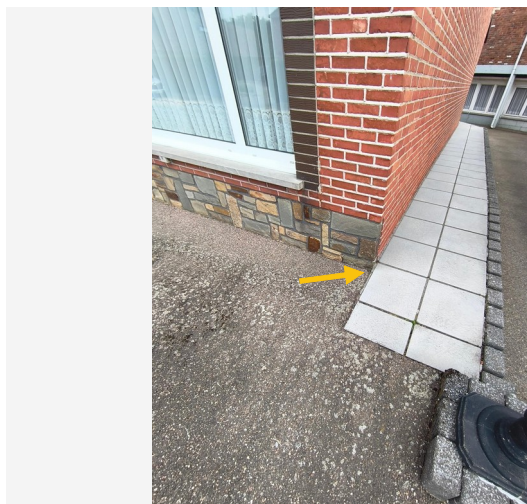
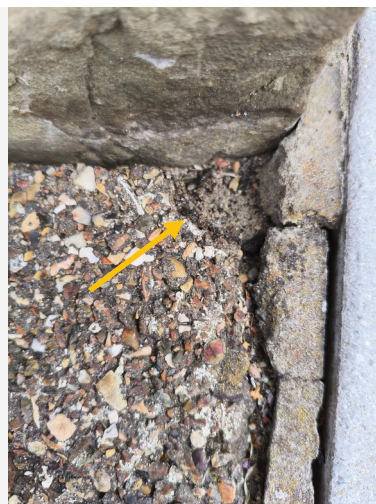
## Fiche 21: Asfalt

Geen asbest

| Opmerking | <p>Volgens het inspectieprotocol is een monstername van asfalt verplicht om dit te identificeren als niet-asbesthoudend.</p> <p>De vermelde oppervlaktes en volumes betreffen een beredeneerde schatting. Er worden geen rechten verleend aan deze oppervlaktes/volumes. De dikte is een schatting die voorkomt uit de monsterplaatsen en is daarom niet altijd representatief</p> |
