# Asbestinventarisatetest

Linkhoutstraat 372, 3560 Lummen

Attestnummer : 20230408-000018.000

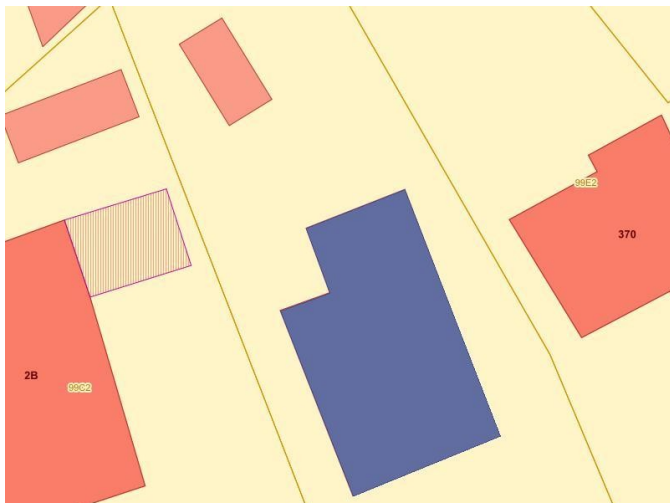
## Zone 1: Woning

- 0 Asbestmaterialen
- 0 Beperkingen
- 0 Uitsluitingen
- 0 Roerende goederen
- 0 Puin, steenslag, (water)bodem
- 4 Adviezen
- 3 Geen asbest

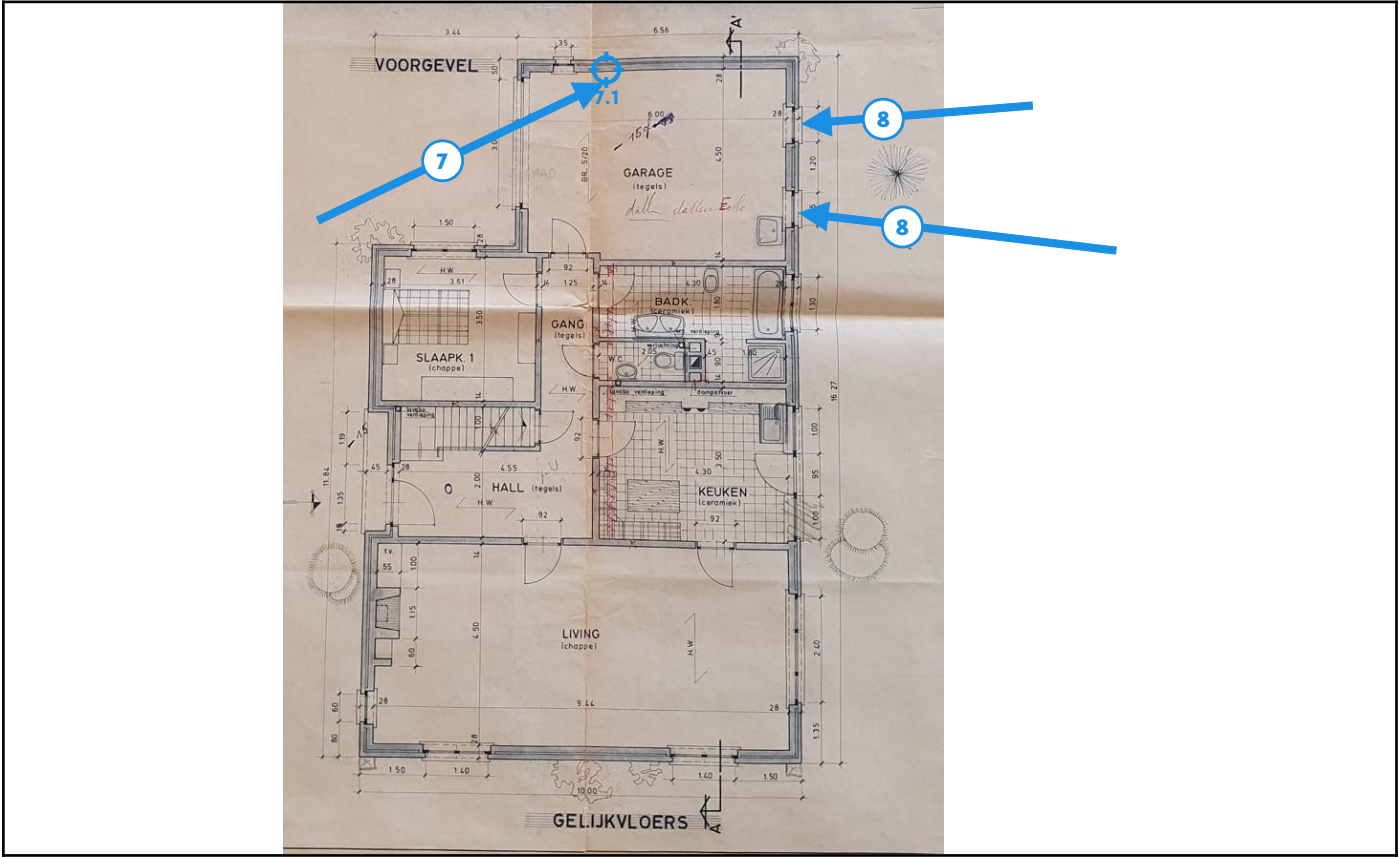
# Plan 1.1: 2023P047 Gelijkvloers

| Beschrijving | Type | Actie |
|---|---|---|
| 7. Garage | Geen asbest | - |
| 7.1 Code: MM001 | Puntmonster | - |
| 8. Garage | Geen asbest | - |

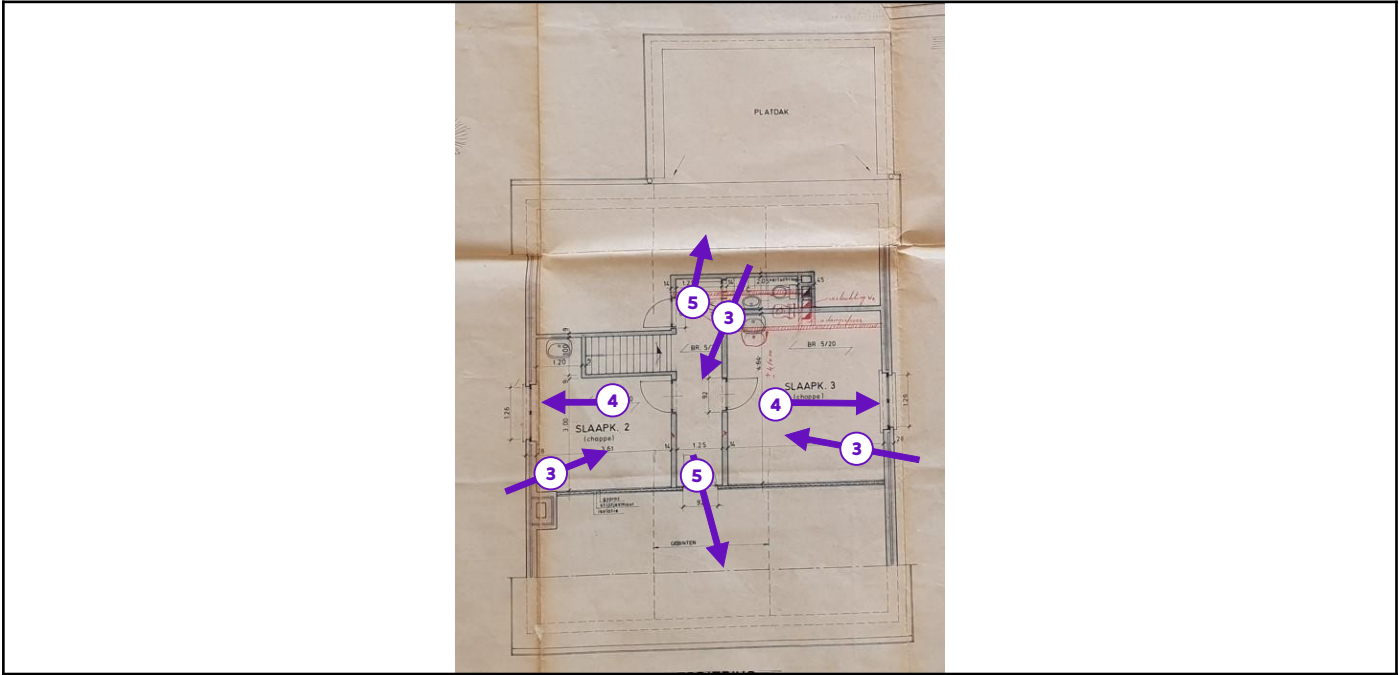
# Plan 1.2: 2023P047 Verdieping

| Beschrijving | Type | Actie |
|---|---|---|
| 3. Bovenverdieping | Advies | - |
| 4. Slaapkamer | Advies | - |
| 5. Zolder | Advies | - |

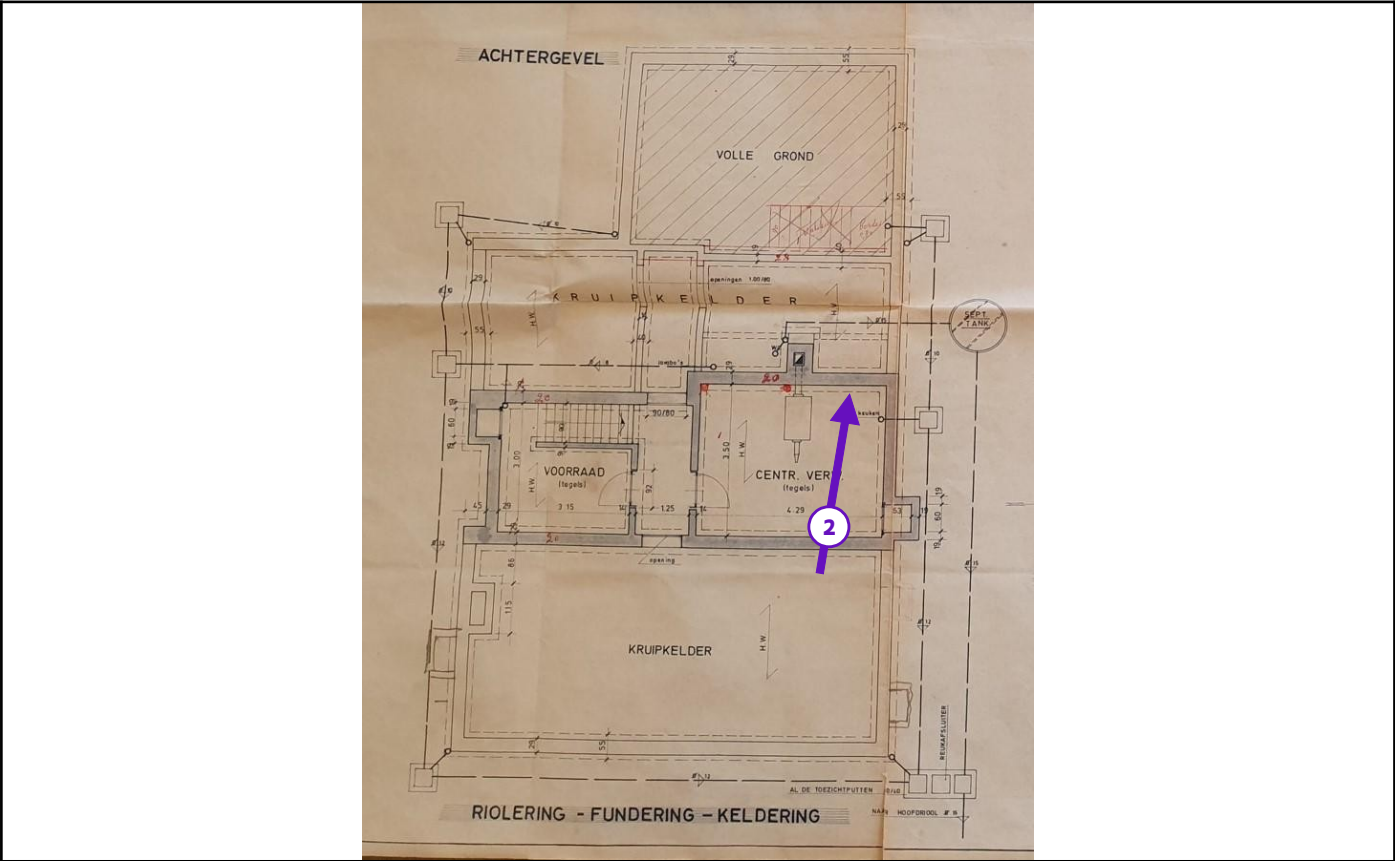
# Plan 1.3: 2023P047 Kelder

| Beschrijving | Type | Actie |
|---|---|---|
| 2. Kelder | Advies | - |

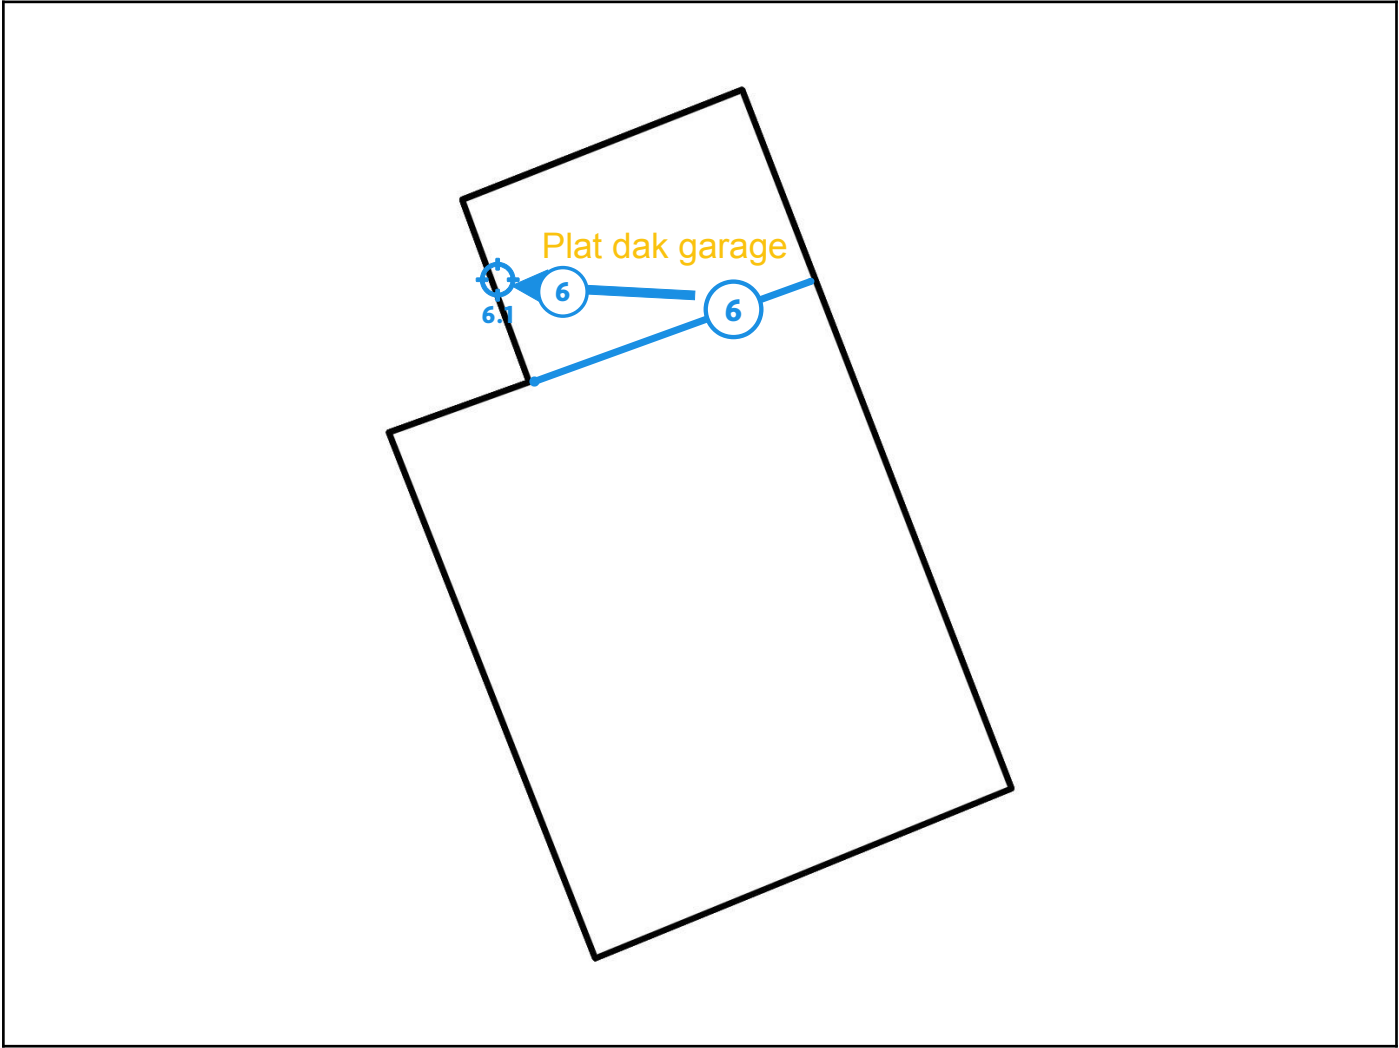
# Plan 1.4: Woning plan

| Beschrijving | Type | Actie |
|---|---|---|
| 6. Garage | Geen asbest | - |
| 6.1 Code: MM002 | Puntmonster | - |

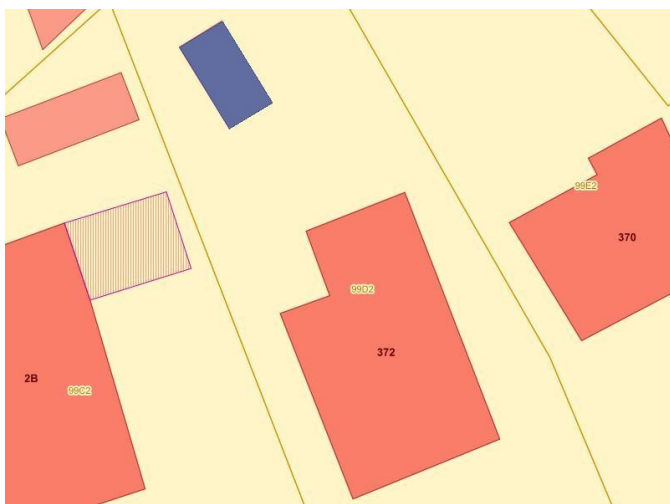
## Zone 2: Serre

- 0 Asbestmaterialen
- 0 Beperkingen
- 0 Uitsluitingen
- 0 Roerende goederen
- 0 Puin, steenslag, (water)bodem
- 1 Adviezen**
- 0 Geen asbest
