# Asbestinventarisatetest

Verkallenstraat 26, 2400 Mol

Attestnummer : 20260915-000024.000

**Niet-asbestveilig**

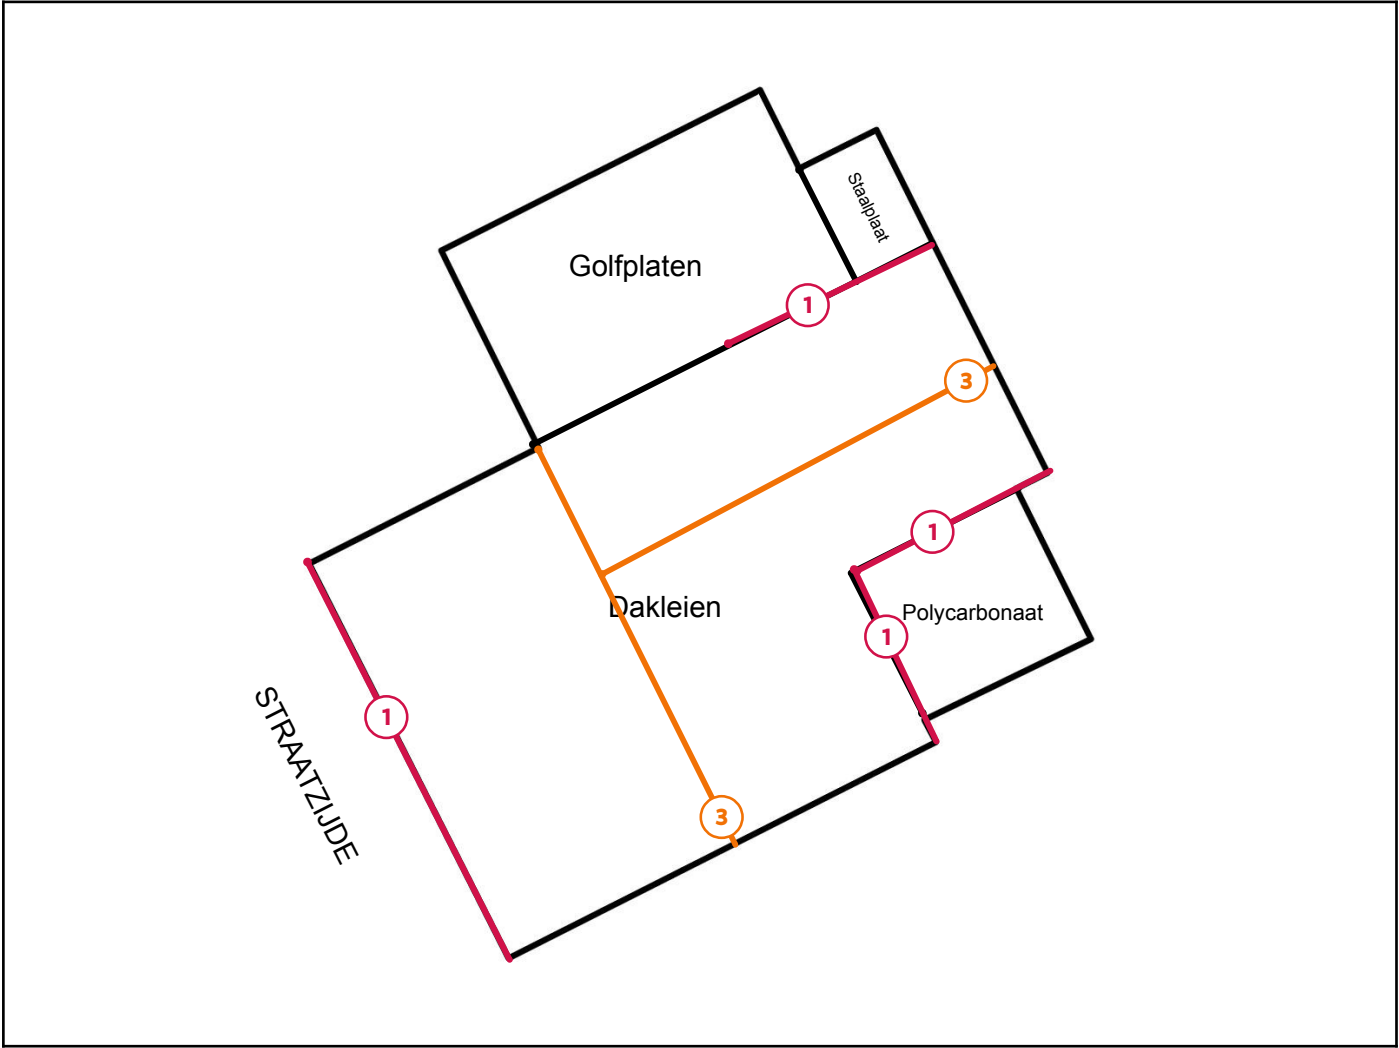
# Plan 1.6: Dakenplan woning

| Beschrijving | Type | Actie |
|---|---|---|
| 3. Nokpannen asbestcement | Asbestmateriaal | Verwijderen |

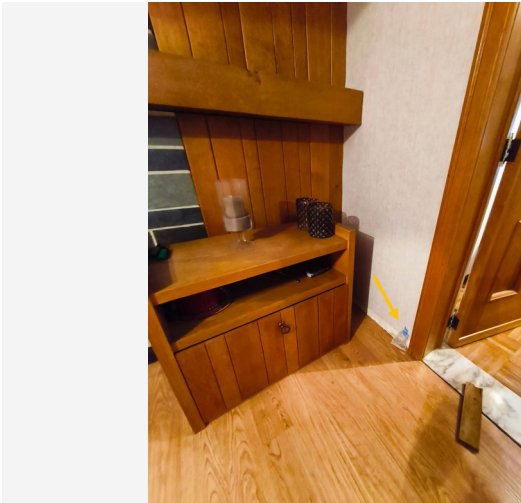
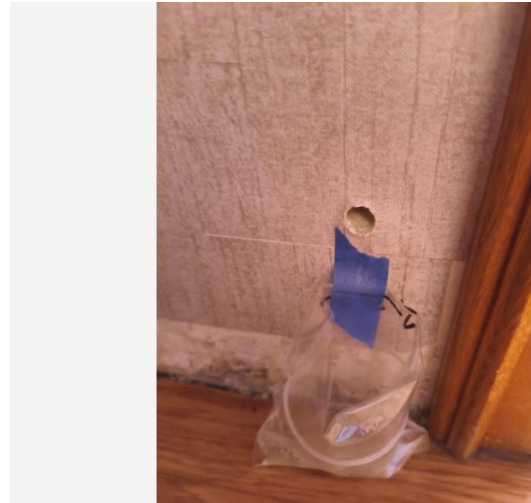
## Fiche 13: Muurpleister

Geen asbest

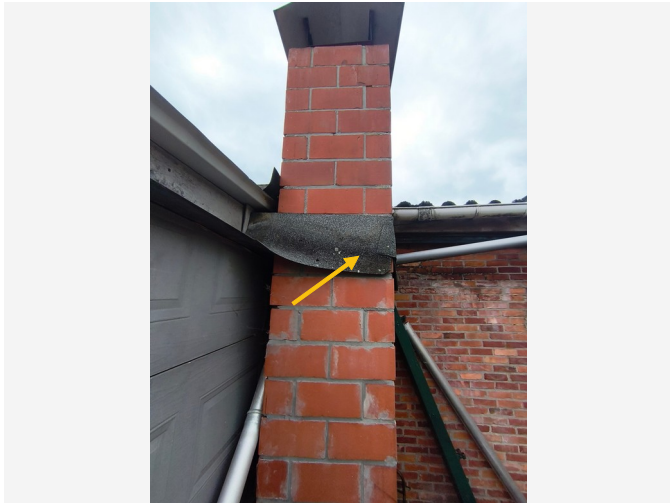
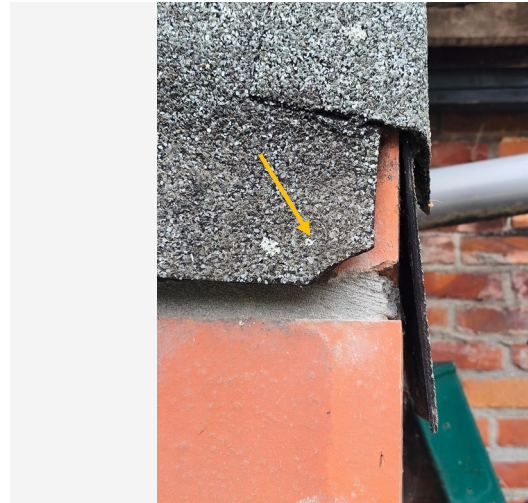
## Fiche 14: Roofing (met staalname)

Geen asbest
