# Asbestinventarisatetest

Hangarstraat 21/8, 2400 Mol

Attestnummer : 20260915-000193.000

Uitgegeven op : 15.09.2026

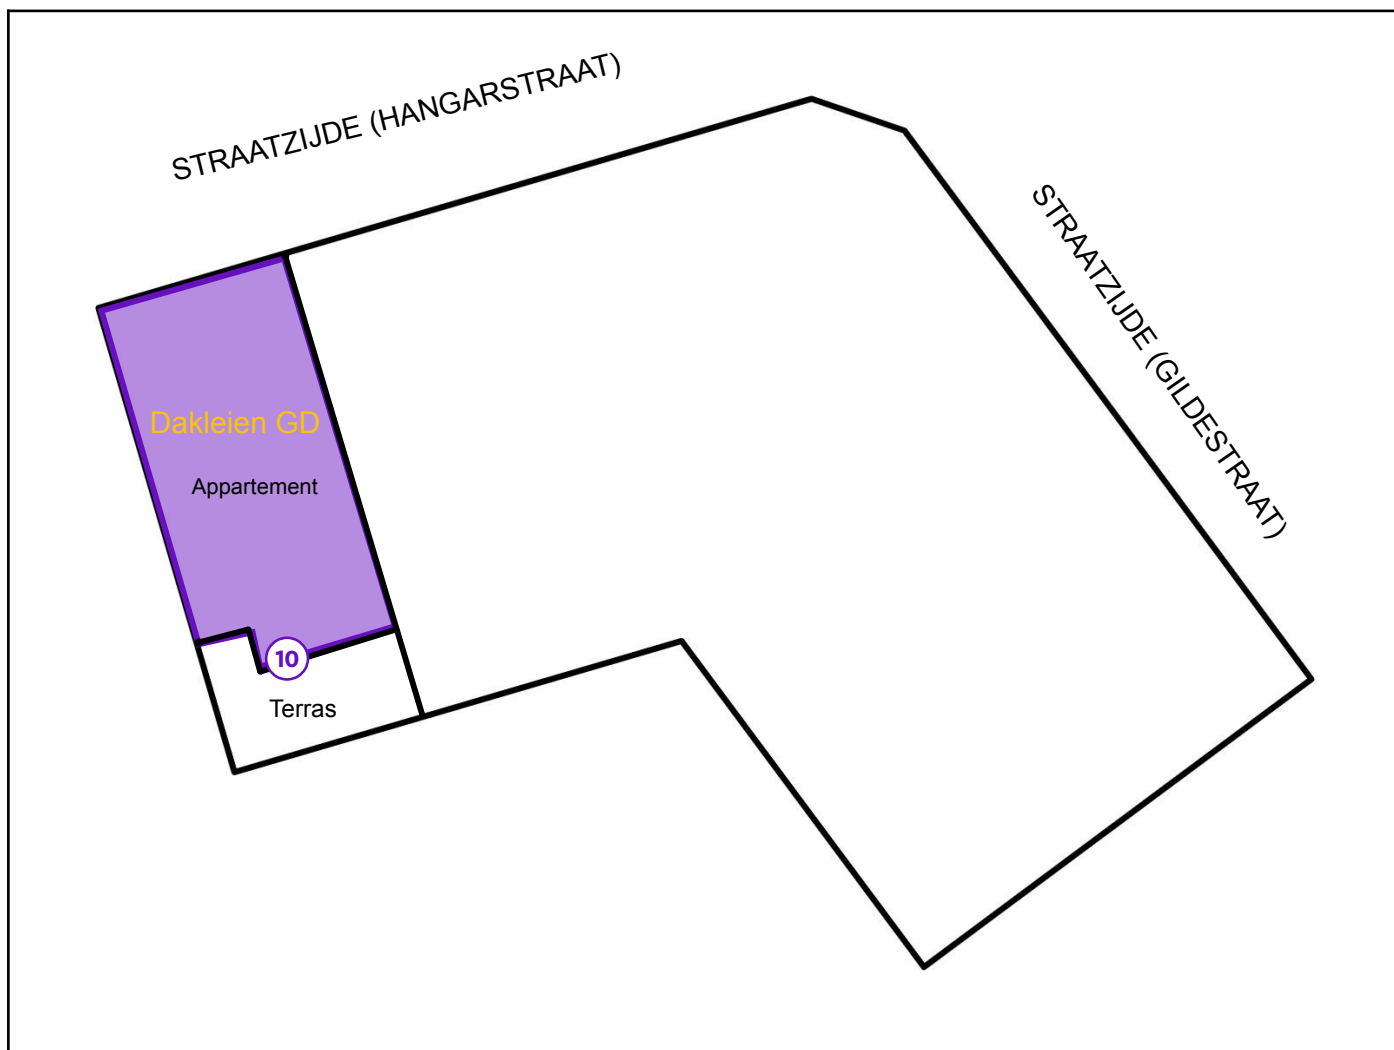
## Plan 1.4: Dakenplan appartement

| Beschrijving | Type | Actie |
|---|---|---|
| 10. Dak/gevelleien gemeenschappelijke delen | Overige ruimte of materiaal | - |

| Beschrijving | Notitie | Terug te vinden op plannen |
|---|---|---|
| Fiche 10: Dak/gevelleien gemeenschappelijke delen | <p>De leien grenzen aan het inspectiegebied. De leien behoren tot de gemeenschappelijke delen. Deze zullen beschreven/onderzocht worden in het attest van GD. Meld schade aan de gebouwbeheerder.</p> <p>Reinigen/afschuren/ontmossen leien (leien mogen op geen enkele manier gereinigd of afgeschuurd worden. Totaalverbod sinds 27 april 2019)</p> <p>Sinds 27 april 2019 is het verboden om zonnepanelen, een overzet dak of andere constructies (zoals reclamepanelen) te plaatsen op asbestcementen dak- of gevelbekleding. Herstelwerkzaamheden zoals verwijderen of deels afgebroken leien vervangen kan aanleiding geven tot blootstelling, gebruik persoonlijke beschermingsmiddelen tijdens deze werken. (mondmasker ffp3, handschoenen,tyvec).</p> | Plan 1.4: Dakenplan appartement |

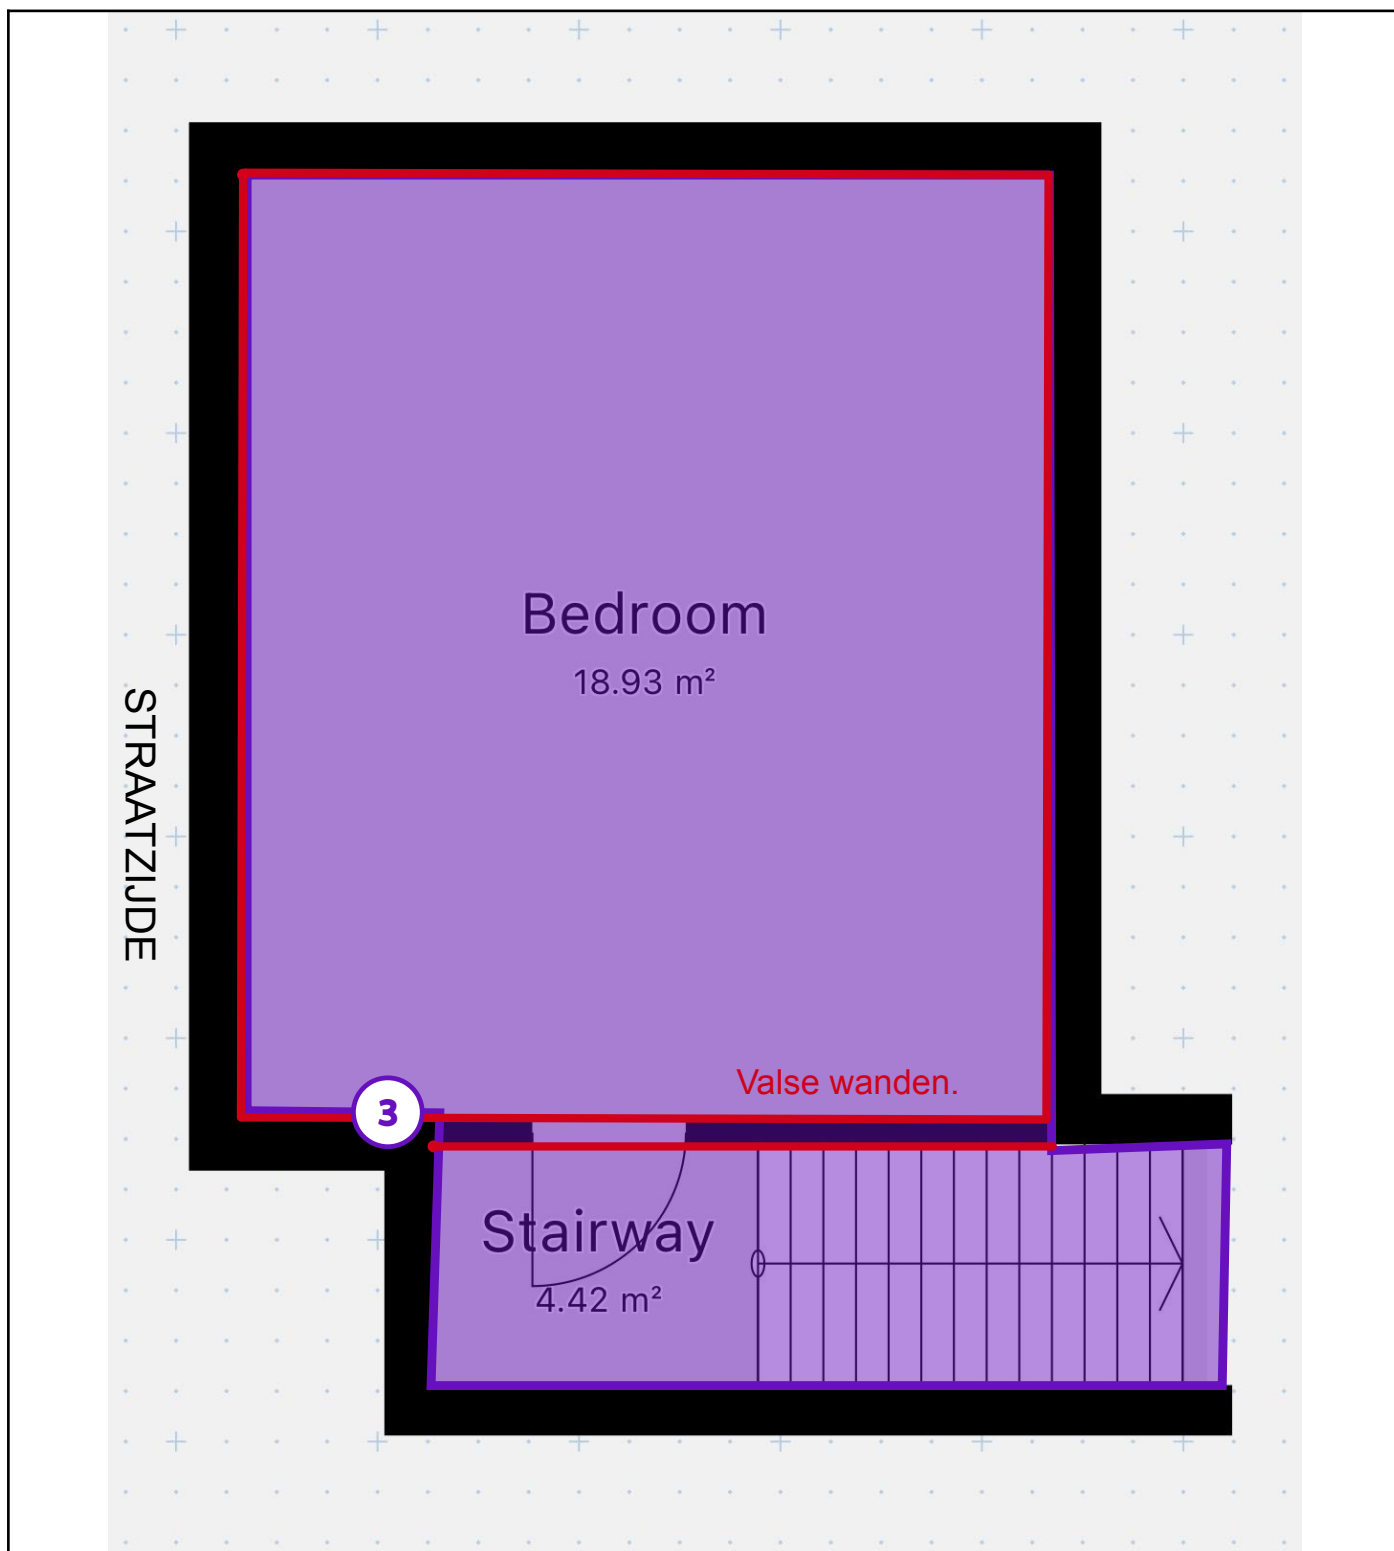
## Plan 1.5: Appartement V+4

| Beschrijving | Type | Actie |
|---|---|---|
| 3. Ruimte achter plafonds. | Advies | - |
