# Asbestinventarisatattest

Ternaaiseweg 37, 3580 Beringen

Attestnummer : 20260921-000046.000

## Zone 1: Woinng + tuinberging & afdak

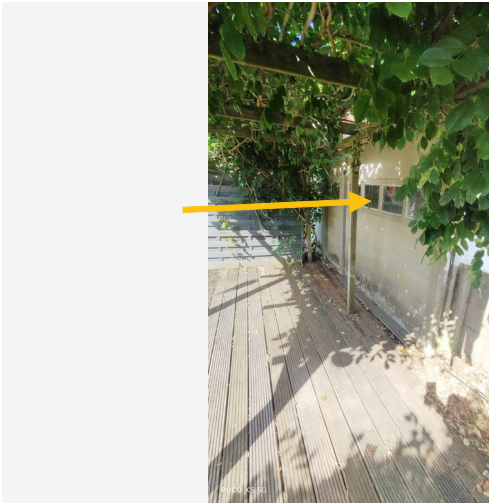
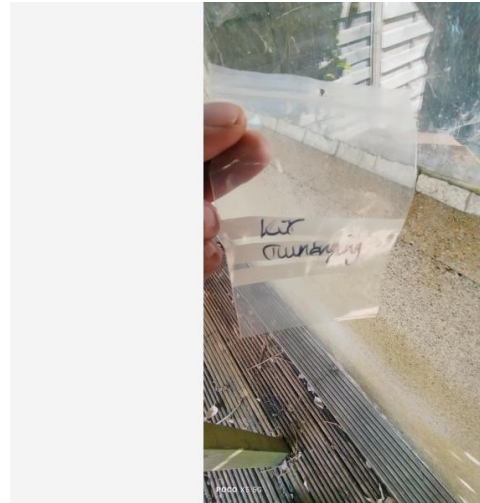
## Fiche 14: Kit - tuinberging

Geen asbest

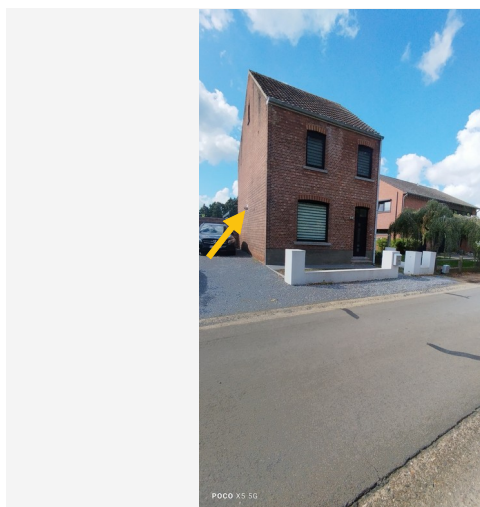
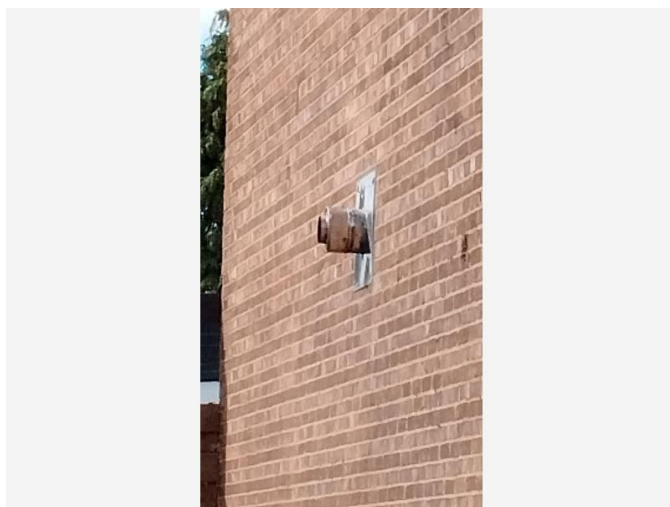
### Fiche 23: rookgaskanaal ( buiten ) niet verdacht )

| Beschrijving | Notitie | Terug te vinden op plannen |
|---|---|---|
| Fiche 23: rookgaskanaal ( buiten ) niet verdacht ) | rookgaskanalen (niet aanwezig) in het inspectie gebied. | Plan 1.5: DIV materialen |

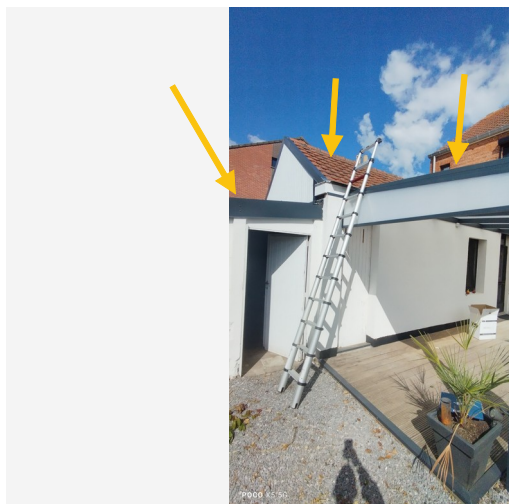
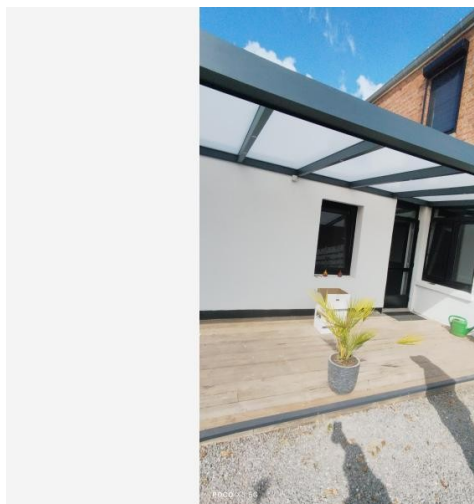
## Fiche 25: onderdak: dak achterbouw, tuinberging + afdak (niet aanwezig)

| Beschrijving | Notitie | Terug te vinden op plannen |
|---|---|---|
| Fiche 25: onderdak: dak achterbouw, tuinberging + afdak (niet aanwezig) | onderdak (niet aanwezig) in het inspectie gebied. | Plan 1.3: onderdak |

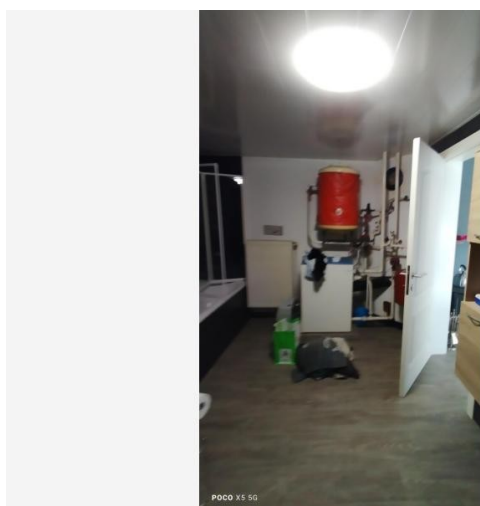
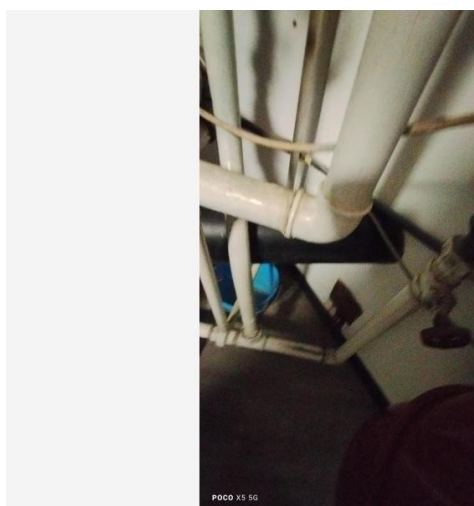
## Fiche 26: leidingisolatie (niet aanwezig )

| Beschrijving | Notitie | Terug te vinden op plannen |
|---|---|---|
| Fiche 26: leidingisolatie (niet aanwezig ) | Geen leidingisolatie aanwezig in het inspectiegebied | Plan 1.12: GLV : div |
