# Asbestinventarisatetest

Vrijheidsstraat 6/4, 3910 Pelt

Attestnummer : 20230504-000597.000

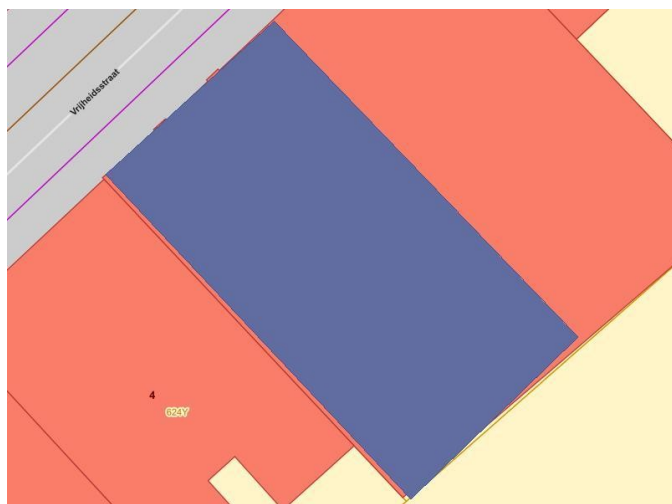
## Zone 1: Constructie

- 2 Asbestmaterialen**
- 0 Beperkingen**
- 2 Uitsluitingen**
- 0 Roerende goederen**
- 0 Puin, steenslag, (water)bodem**
- 1 Adviezen**
- 4 Geen asbest**
