# Asbestinventarisatetest

Koning-Albertstraat 37, 2440 Geel

Attestnummer : **20260831-000295.000**

**Asbestveilig** (maar mogelijk niet asbestvrij)

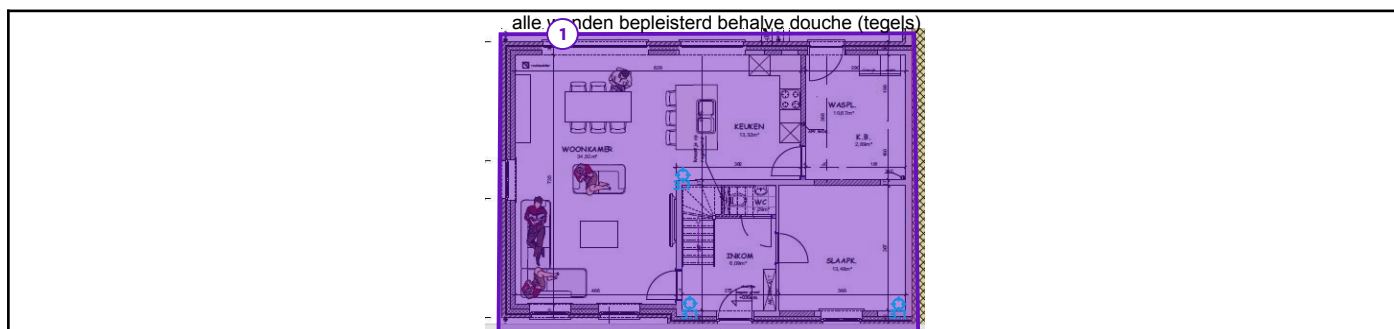
## Plan 1.2: +0 Gelijkvloers : wandenplan

| Beschrijving | Type | Actie |
|---|---|---|
| 3. Pleisterwerk muren | Geen asbest | - |
| 3.1 Code: staal 1 : Pleister wanden | Mengmonster | - |

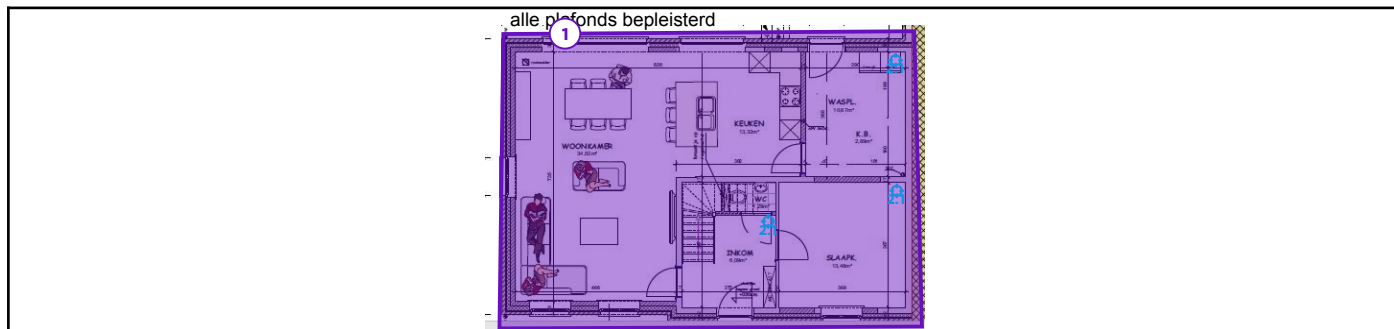
## Plan 1.3: +0 Gelijkvloers : plafondplan

| Beschrijving | Type | Actie |
|---|---|---|
| 2. Pleisterwerk plafonds | Geen asbest | - |
| 2.1 Code: Staal 2 : pleister plafond | Mengmonster | - |

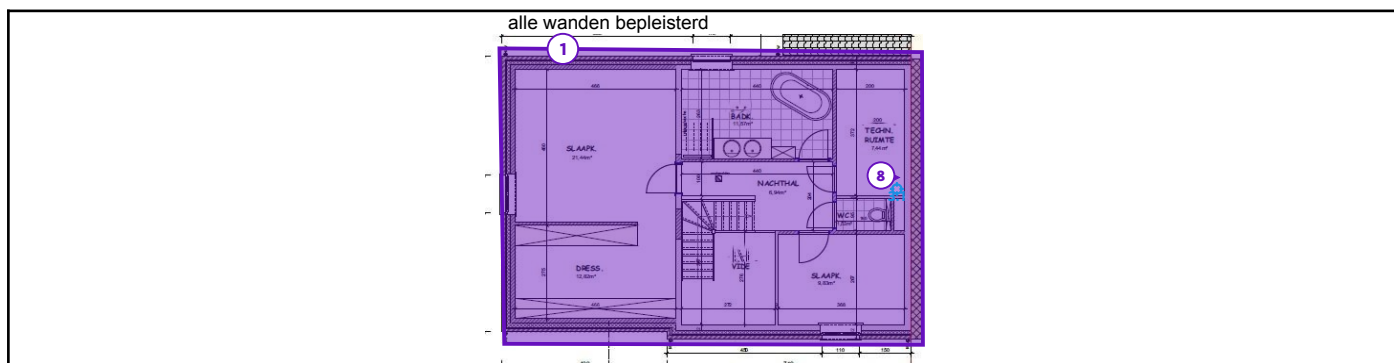
## Plan 1.5: +1 Verdieping +1 : wandenplan

| Beschrijving | Type | Actie |
|---|---|---|
| 8. Geen asbestverdachte materialen aan de stookketel (dichtingen, ...) | Overige ruimte of materiaal | - |

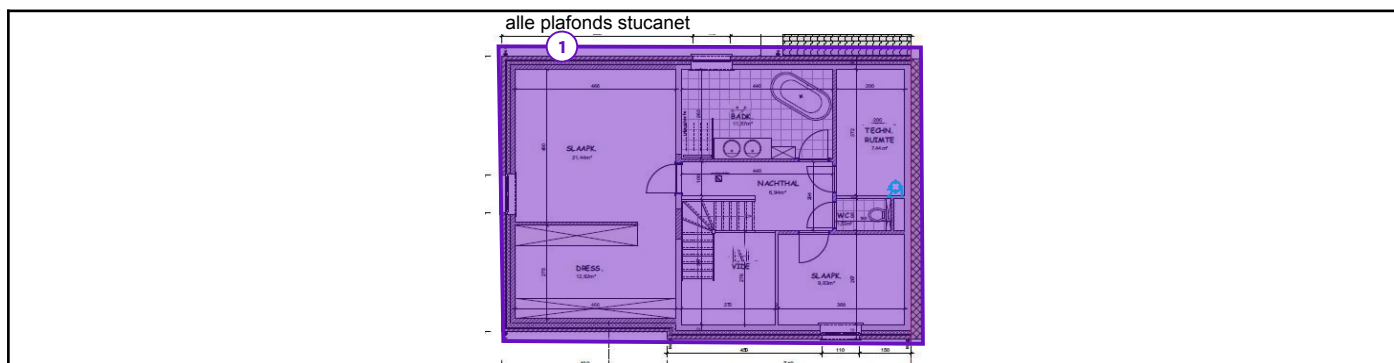
## Plan 1.6: +1 Verdieping +1 : plafondplan

| Beschrijving | Type | Actie |
|---|---|---|
| 2.1 Code: Staal 2 : pleister plafond | Mengmonster | - |

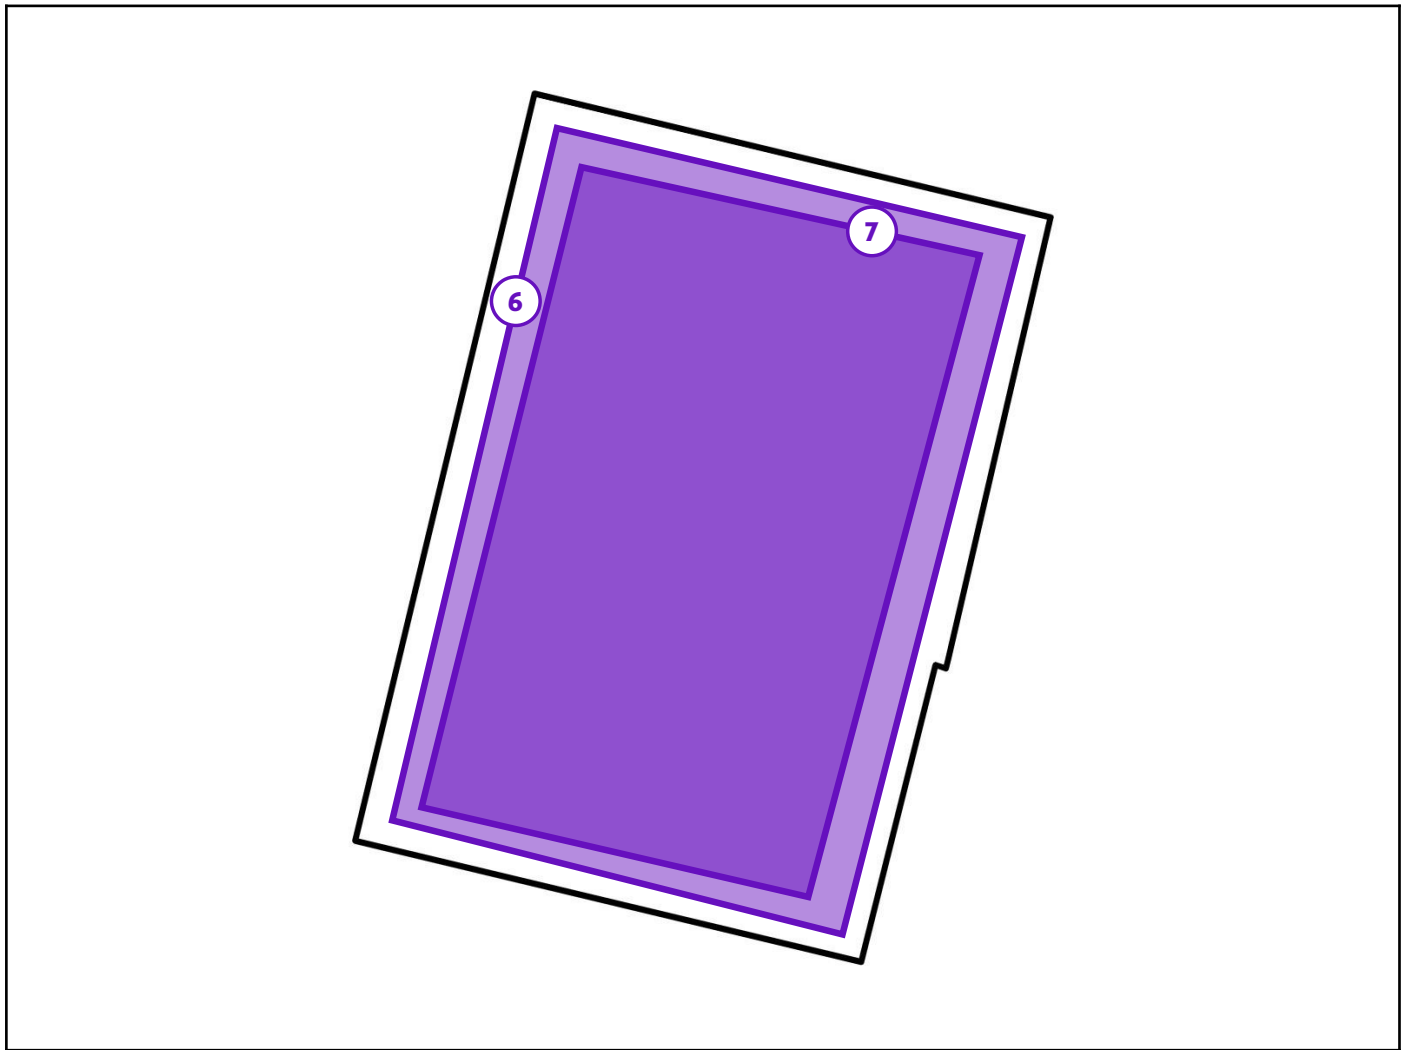
## Plan 1.7: Dakplan

| Beschrijving | Type | Actie |
|---|---|---|
| 7. Dakbedekking in dakpannen (niet verdacht) | Overige ruimte of materiaal | - |

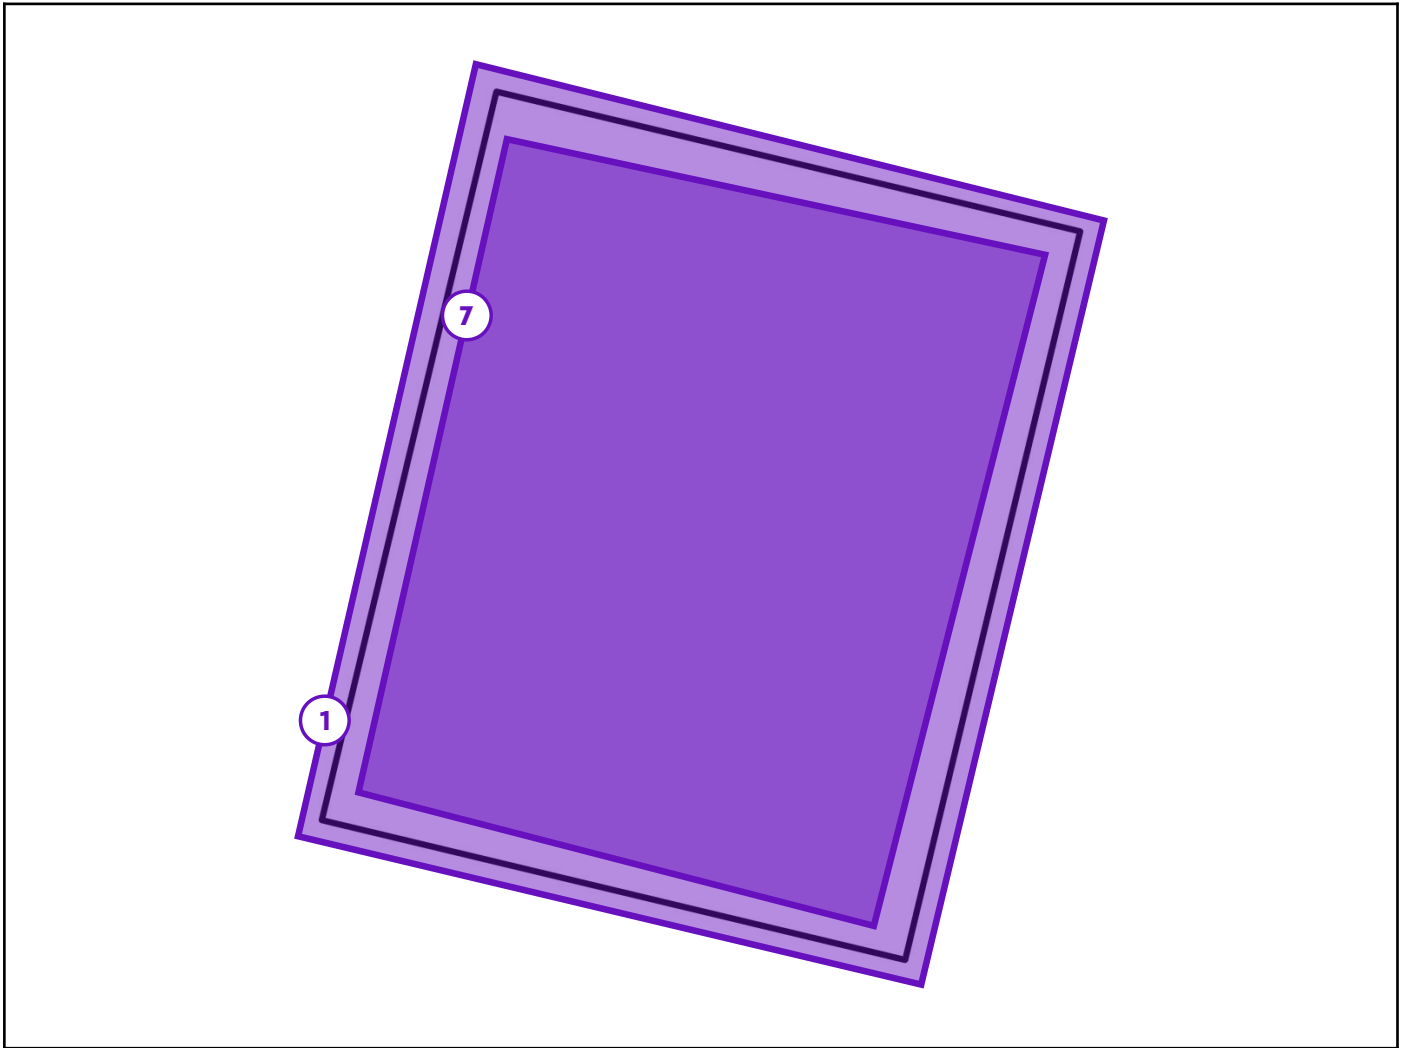
## Plan 2.2: Dakplan

| Beschrijving | Type | Actie |
|---|---|---|
| 7. Dakbedekking in dakpannen (niet verdacht) | Overige ruimte of materiaal | - |
