# Asbestinventarisatetest

Gerhees 135, 3945 Tessenderlo-Ham

Attestnummer : 20250122-000148.000

**Niet-asbestveilig**

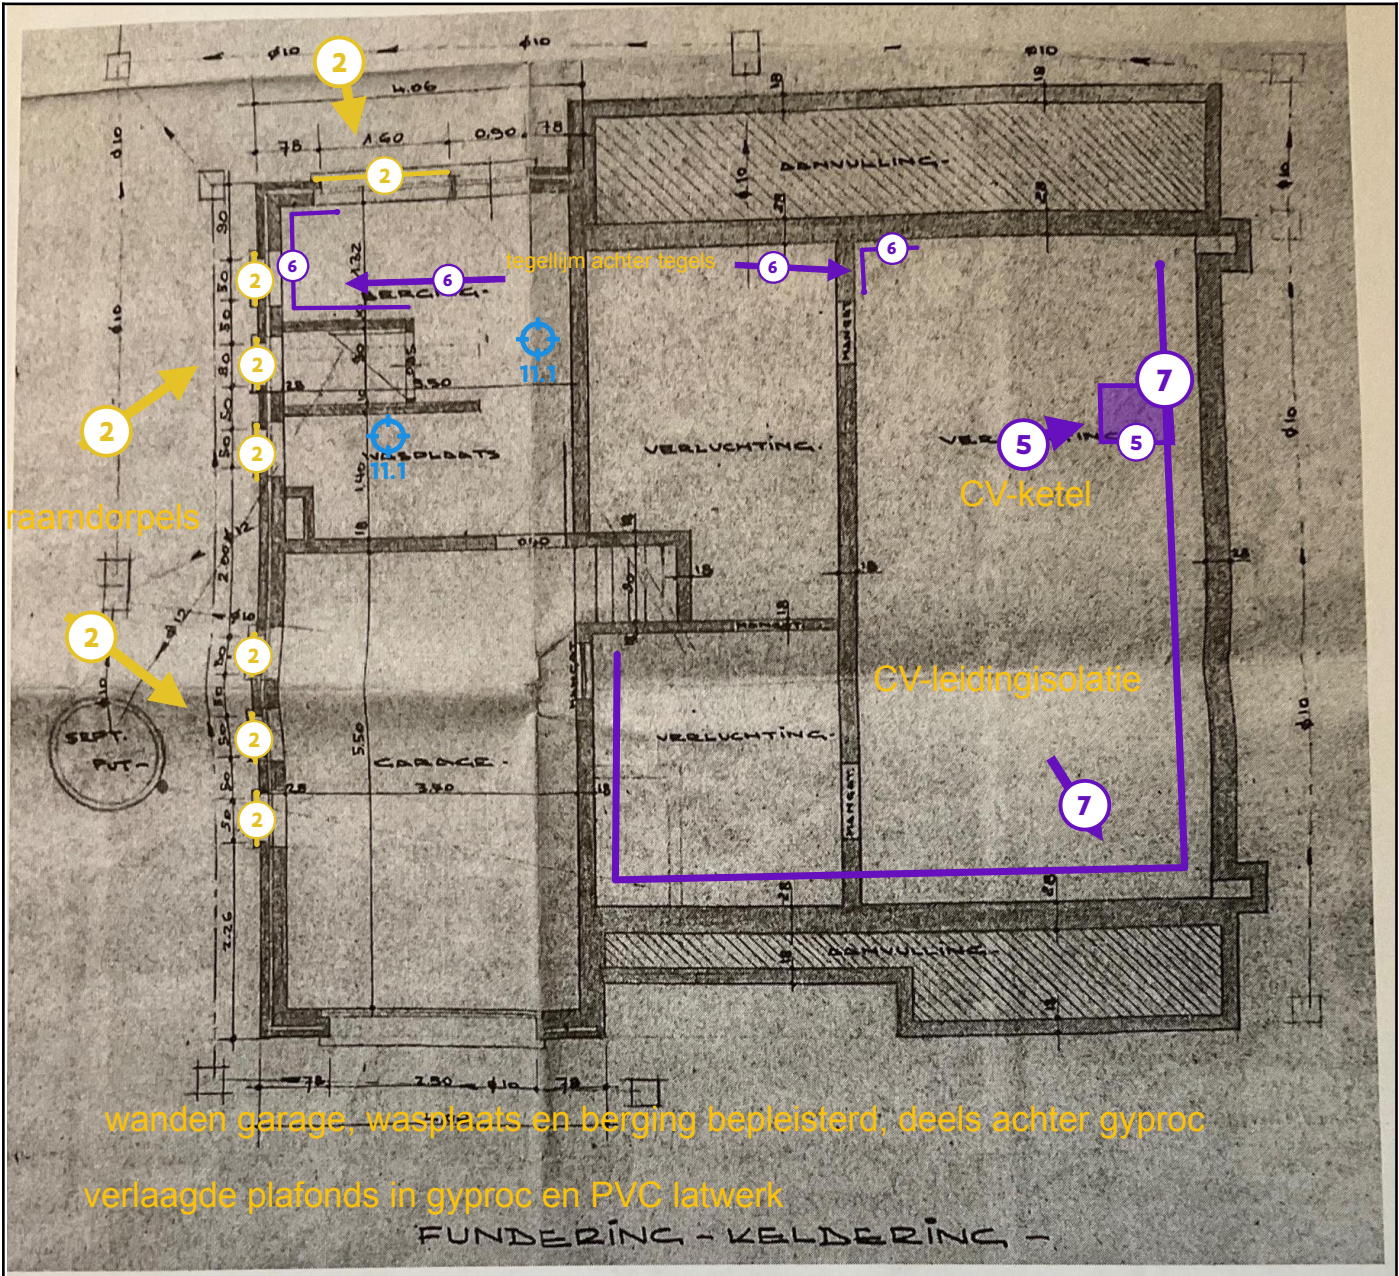
# Plan 1.3: kelder

| Beschrijving | Type | Actie |
|---|---|---|
| 6. tegellijm achter tegels in vochtige ruimten | Advies | - |

vroeger werd er asbest toegevoegd aan tegellijm ter verbetering van de hechting in vochtige ruimten.  
deels in berging en deels in kruipruimte

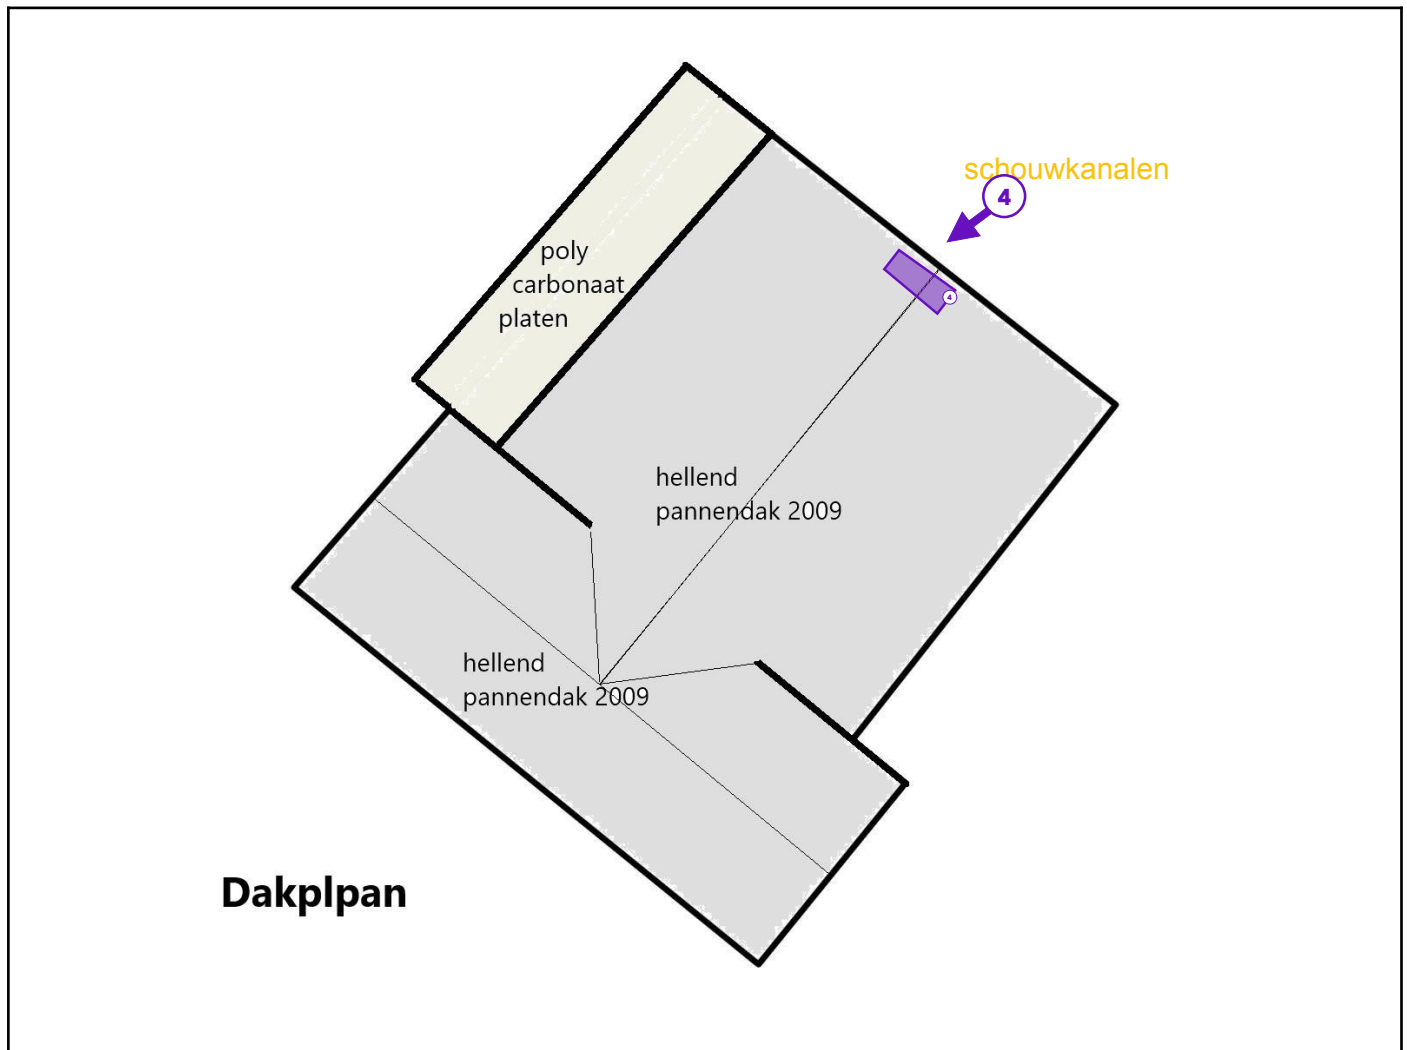
## Plan 1.5: dakplan

| Beschrijving | Type | Actie |
|---|---|---|
| 4. schouwkanalen | Beperking | - |
