# Asbestinventarisatetest

Brugstraat 24, 2820 Bonheiden

Attestnummer : 20250508-000513.000

Uitgegeven op : 08.05.2025

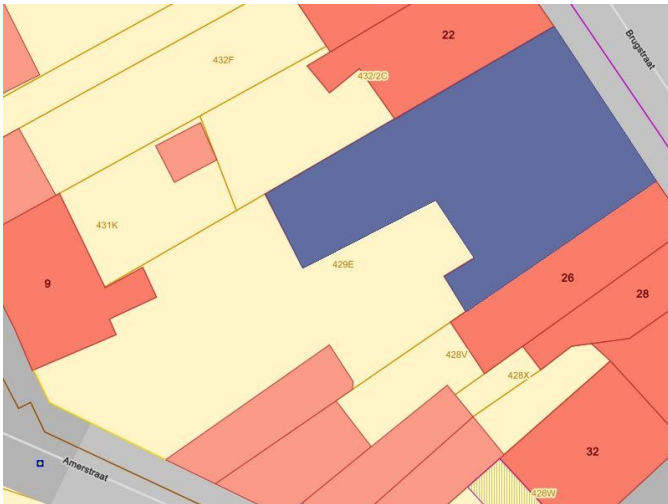
## Zone 1: Hoofdgebouw

- 1 Asbestmateriaal**
- 0 Beperkingen
- 0 Uitsluitingen
- 0 Roerende goederen
- 0 Puin, steenslag, (water)bodem
- 0 Adviezen
- 4 Geen asbest**

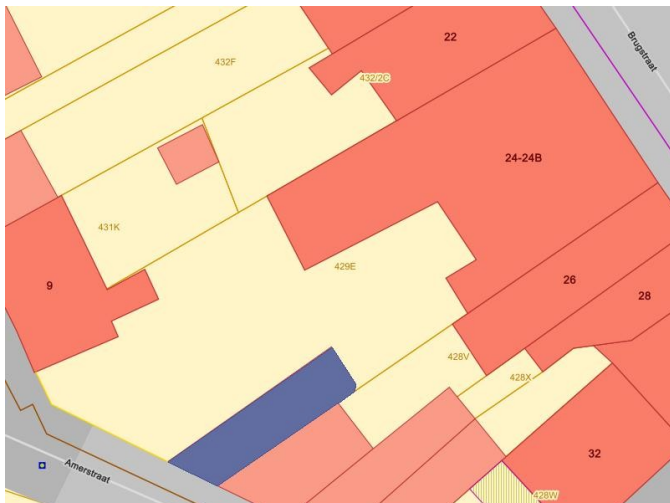
## Zone 2: Bijgebouw

**1 Asbestmateriaal**

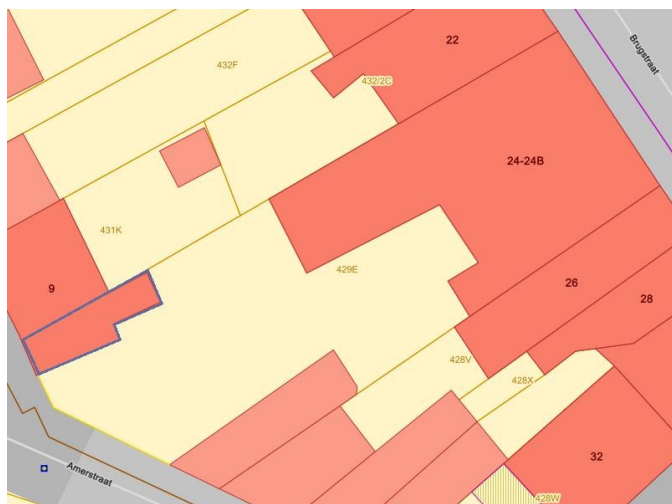
## Zone 3: Constructie

- 1 Asbestmateriaal**
- 0 Beperkingen
- 0 Uitsluitingen
- 0 Roerende goederen
- 0 Puin, steenslag, (water)bodem
- 0 Adviezen
- 0 Geen asbest
