# Asbestinventarisatetest

Borchtstraat 30/202, 2800 Mechelen

Attestnummer : 20251107-000210.000

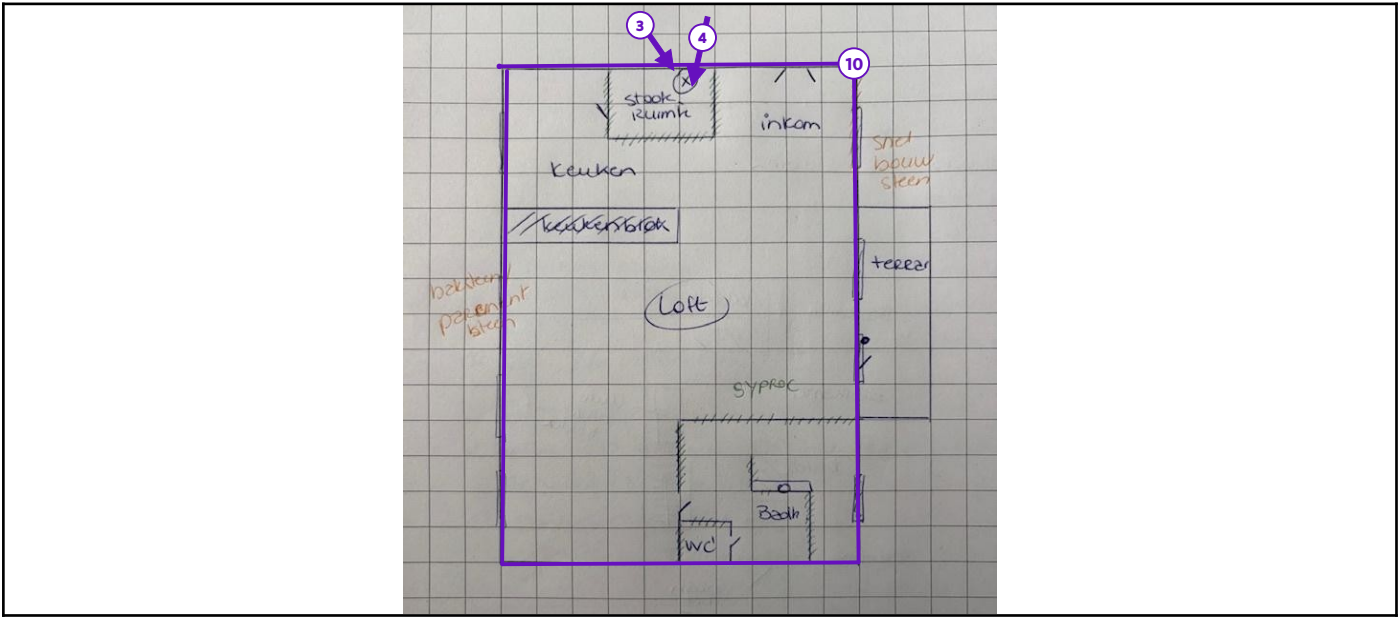
# Plan 1.1: Plan - Loft B202

| Beschrijving | Type | Actie |
|---|---|---|
| 10. Ontbrekend pleisterwerk - wanden | Overige ruimte of materiaal | - |

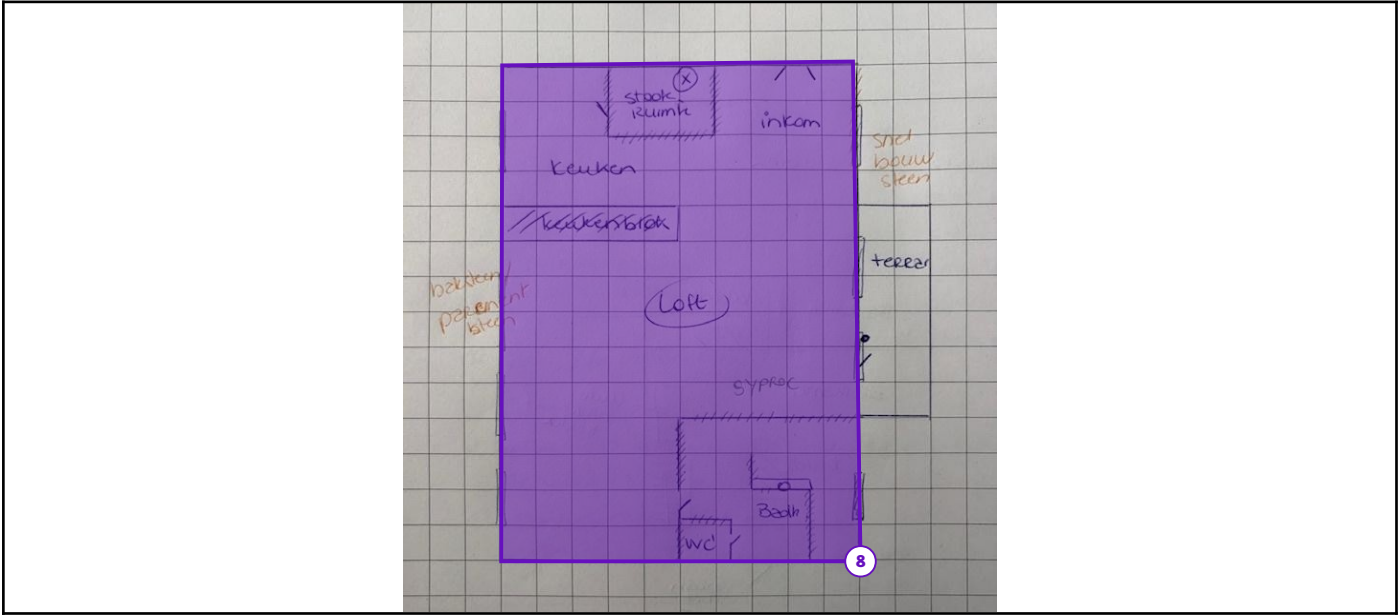
# Plan 1.2: Plan - Loft B202

| Beschrijving | Type | Actie |
|---|---|---|
| 8. Ontbrekend pleisterwerk - plafonds | Overige ruimte of materiaal | - |

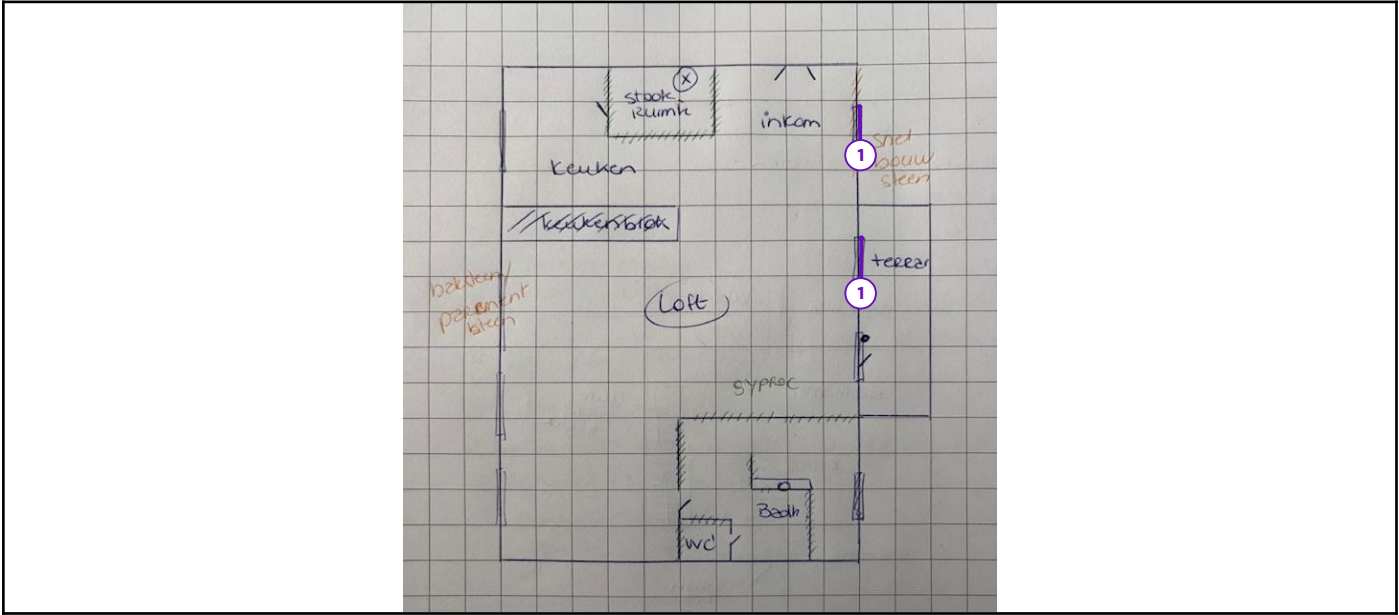
# Plan 1.3: Plan - Loft B202

| Beschrijving | Type | Actie |
|---|---|---|
| 1. Mastiek - tussen glas en kader | Advies | - |
