# Asbestinventarisatetest

Paardenkerkhofstraat 195, 2800 Mechelen

Attestnummer : 20250630-000375.000

**Niet-asbestveilig**

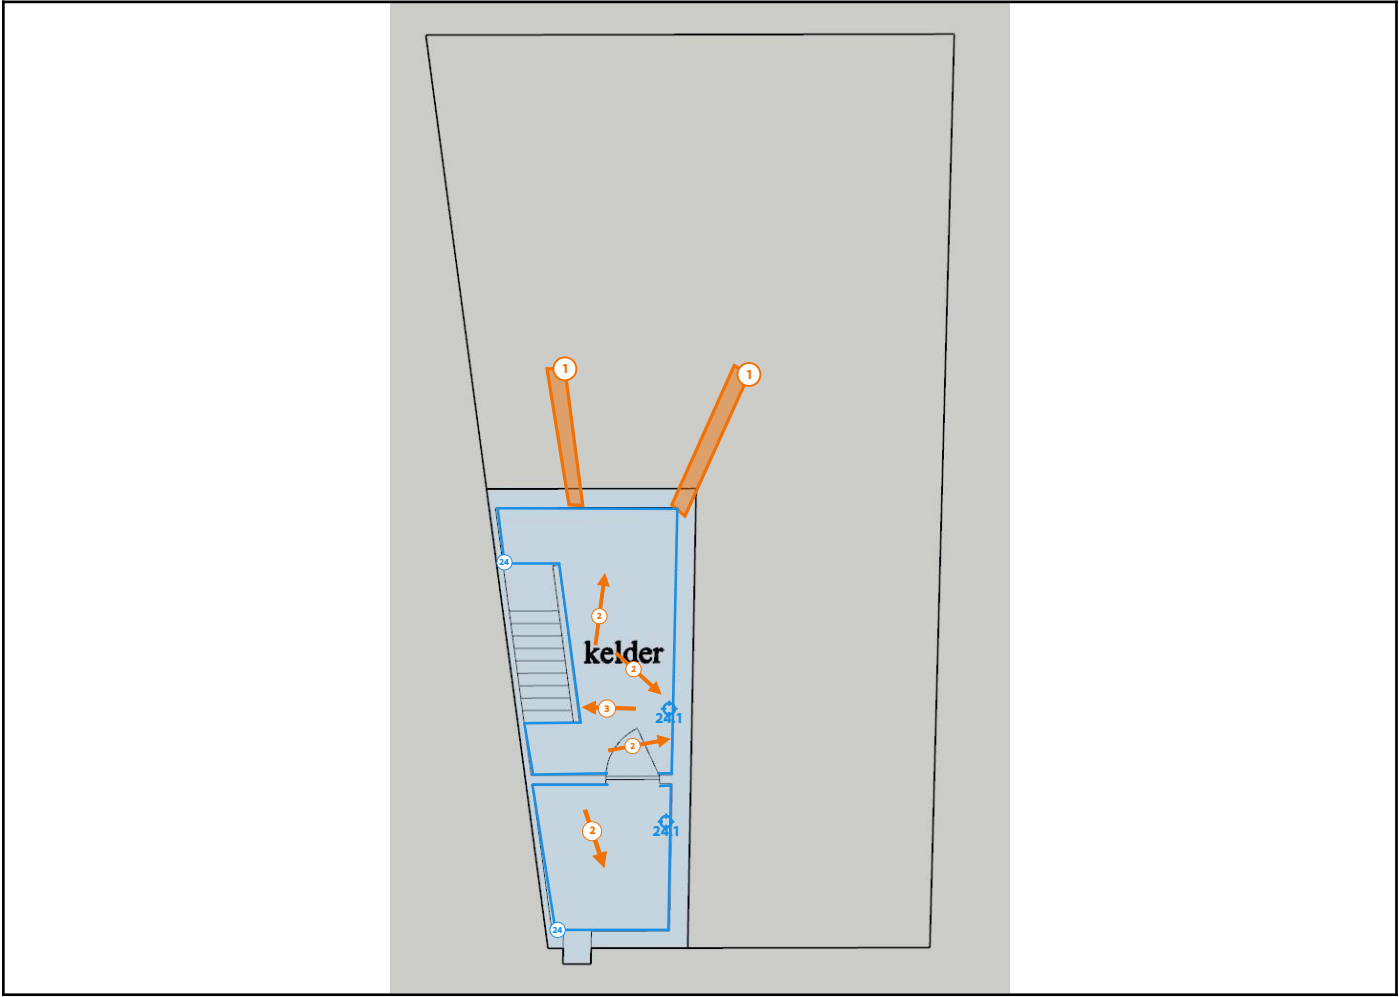
# Plan 1.1: grondplan kelderverdiep

| Beschrijving | Type | Actie |
|---|---|---|
| 24.1 Code: cementlagen kelder | Mengmonster | - |

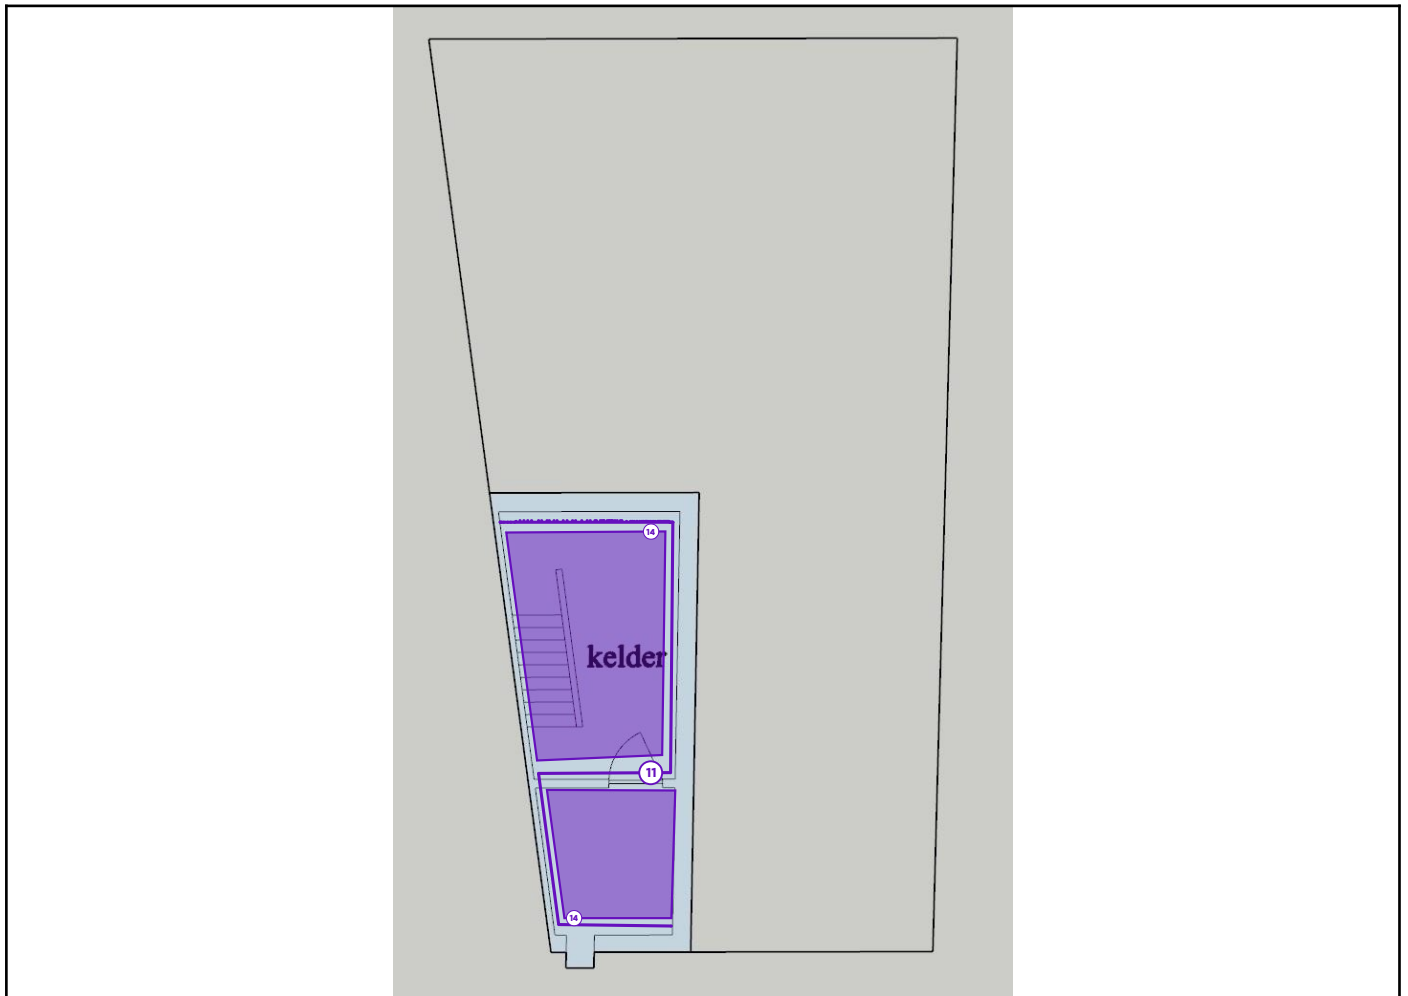
## Plan 1.2: grondplan kelderverdiep

| Beschrijving | Type | Actie |
|---|---|---|
| 14. vinyl keldervloer en keldertredes | Advies | - |

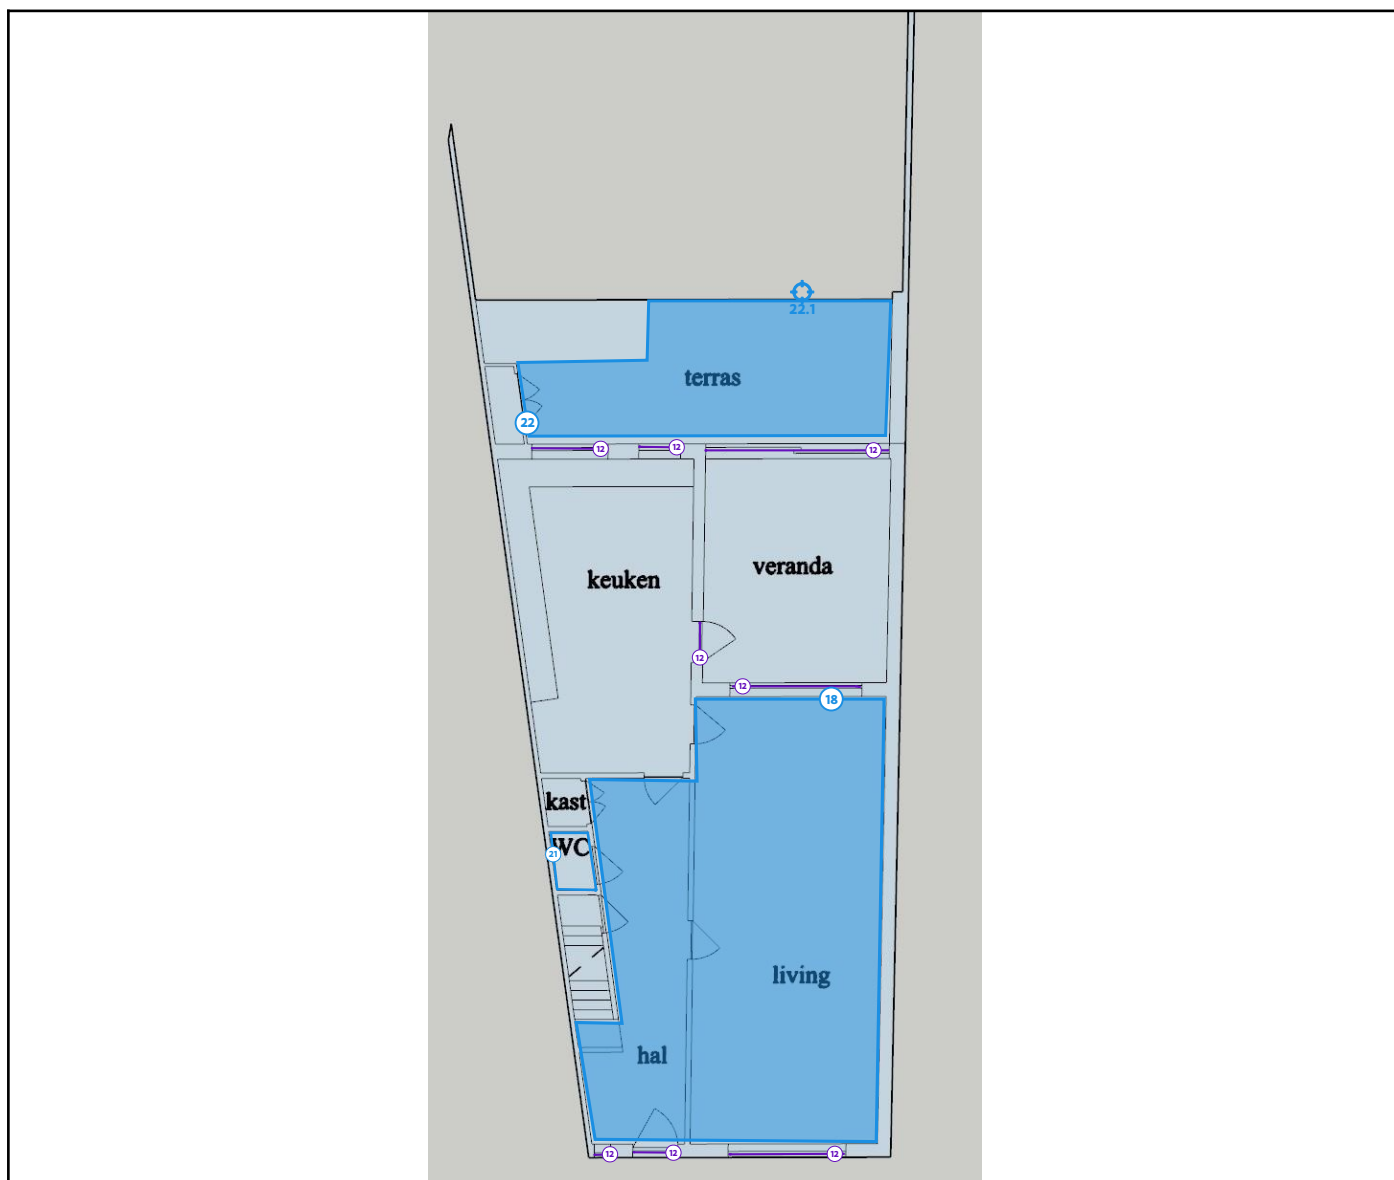
## Plan 1.3: grondplan gelijkvloers

| Beschrijving | Type | Actie |
|---|---|---|
| 22.1 Code: tegel terras | Puntmonster | - |

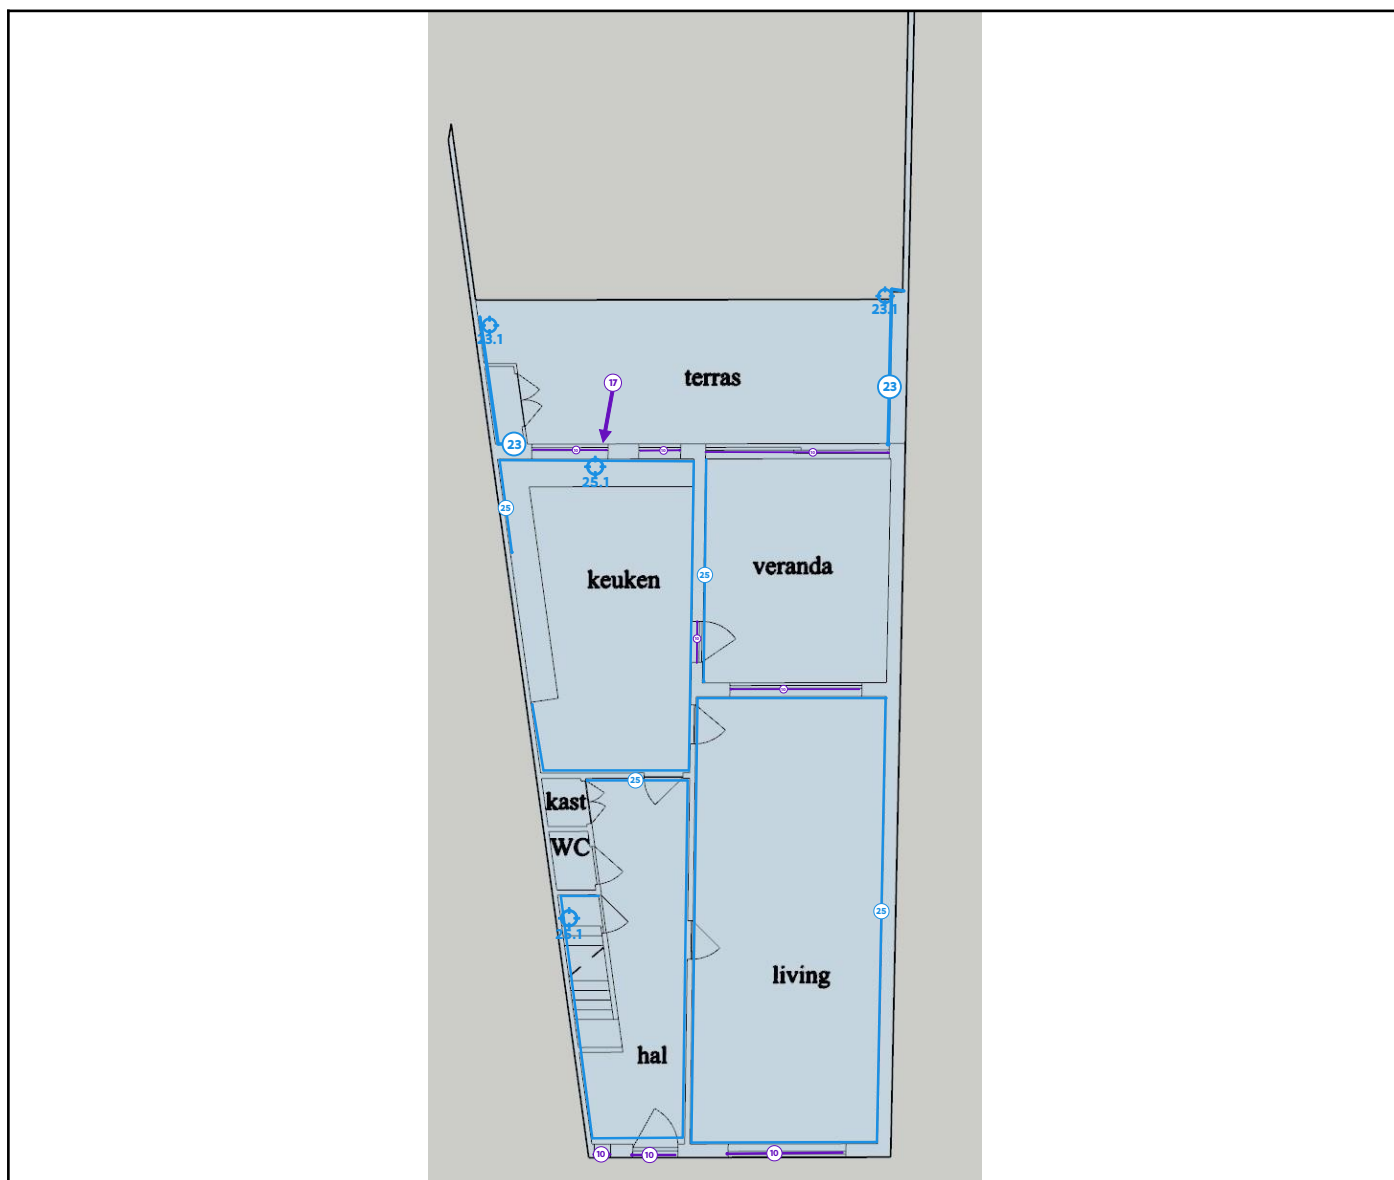
## Plan 1.4: grondplan gelijkvloers

| 25.1 Code: pleisterwerk muren | Mengmonster | - |

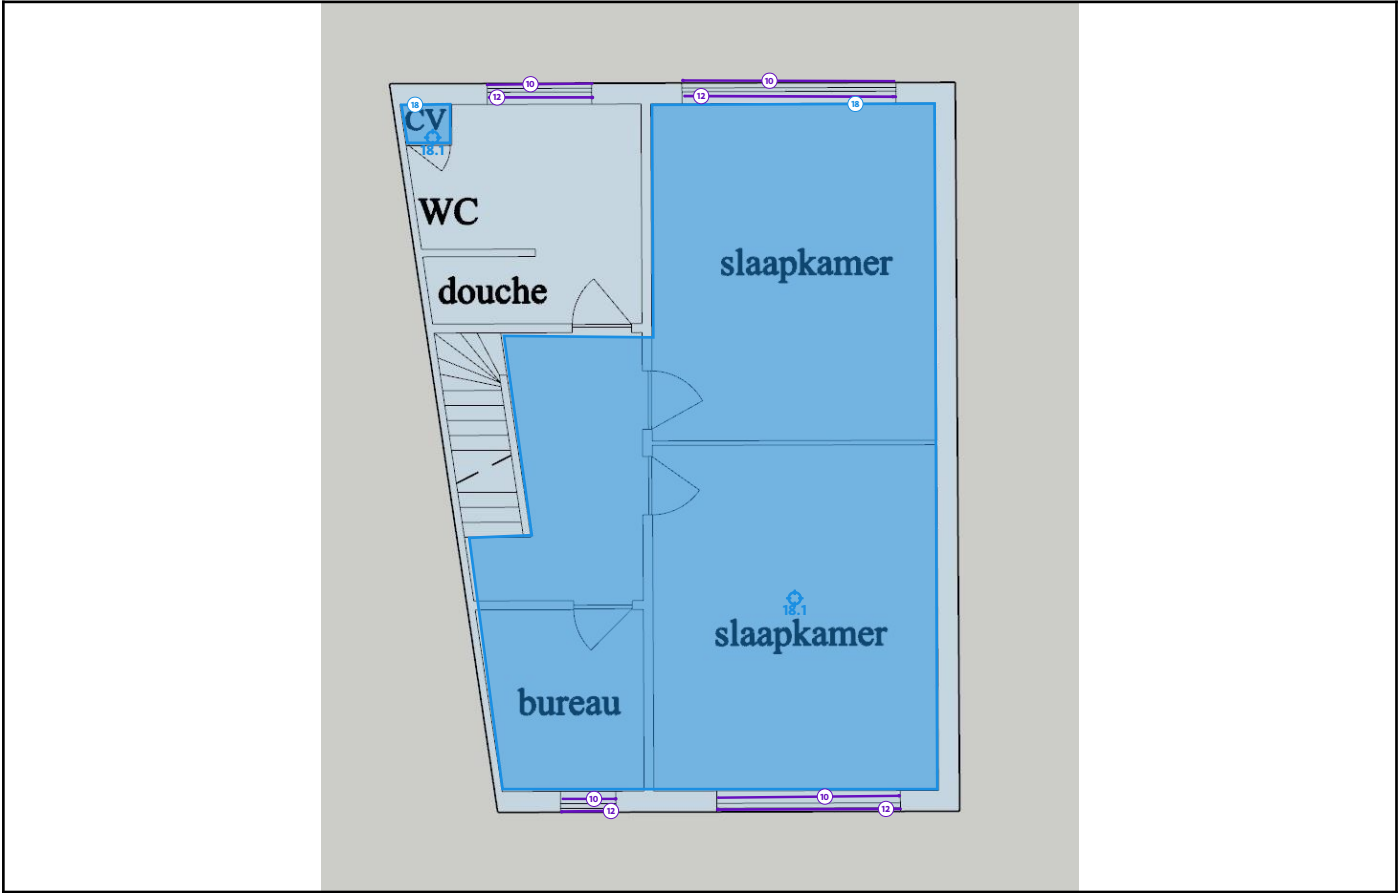
## Plan 1.5: grondplan eerste verdieping

| Beschrijving | Type | Actie |
|---|---|---|
| 18.1 Code: pleisterwerk plafonds | Mengmonster | - |

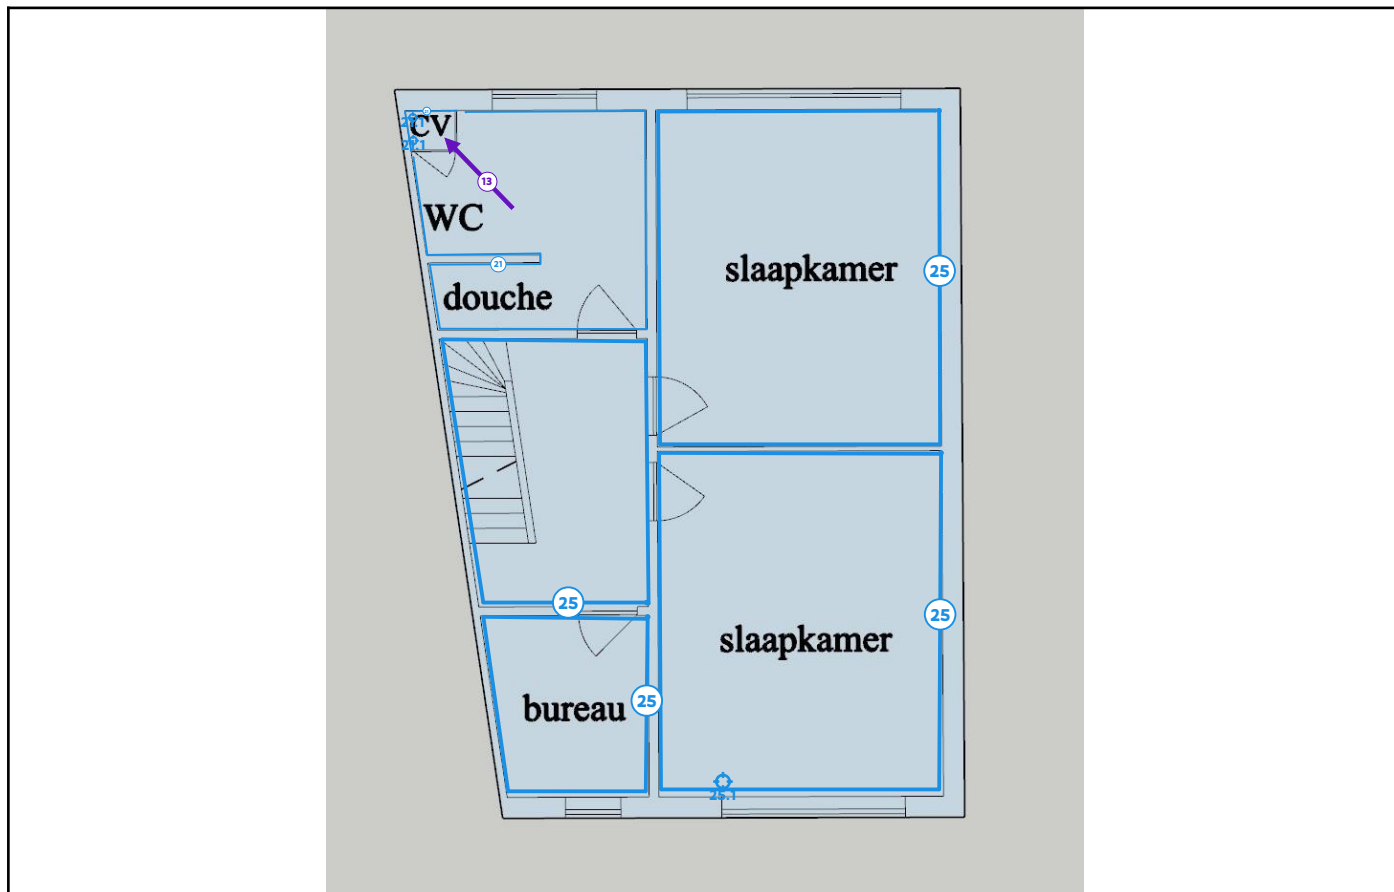
## Plan 1.6: grondplan eerste verdieping

| Beschrijving | Type | Actie |
|---|---|---|
| 25.1 Code: pleisterwerk muren | Mengmonster | - |

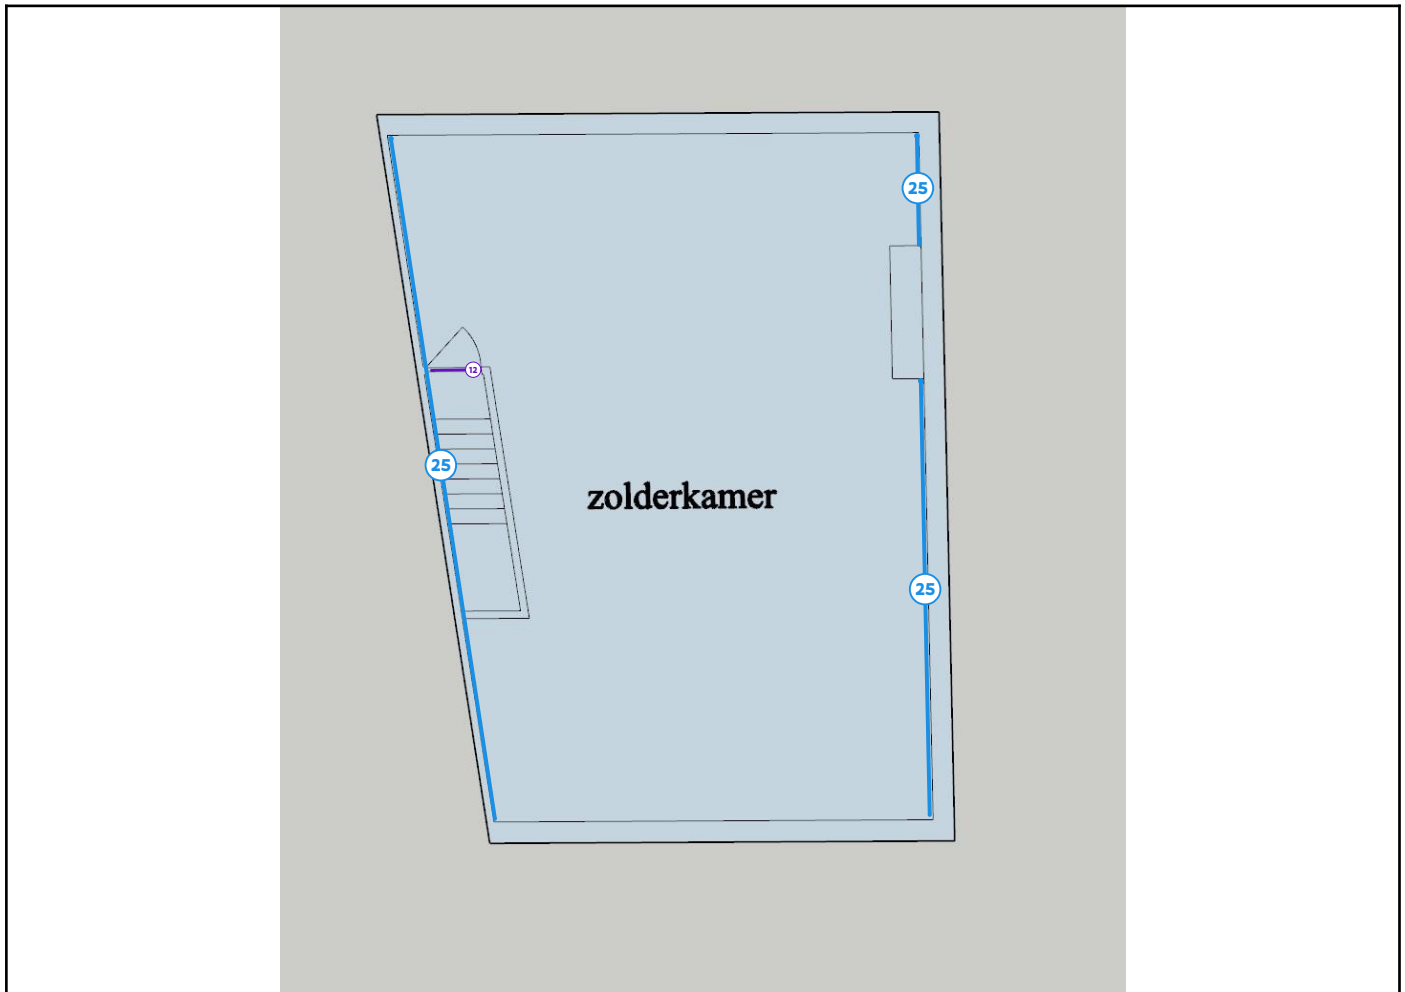
## Plan 1.7: grondplan zolderverdiep

| Beschrijving | Type | Actie |
|---|---|---|
| 25. Pleisterwerk wanden | Geen asbest | - |

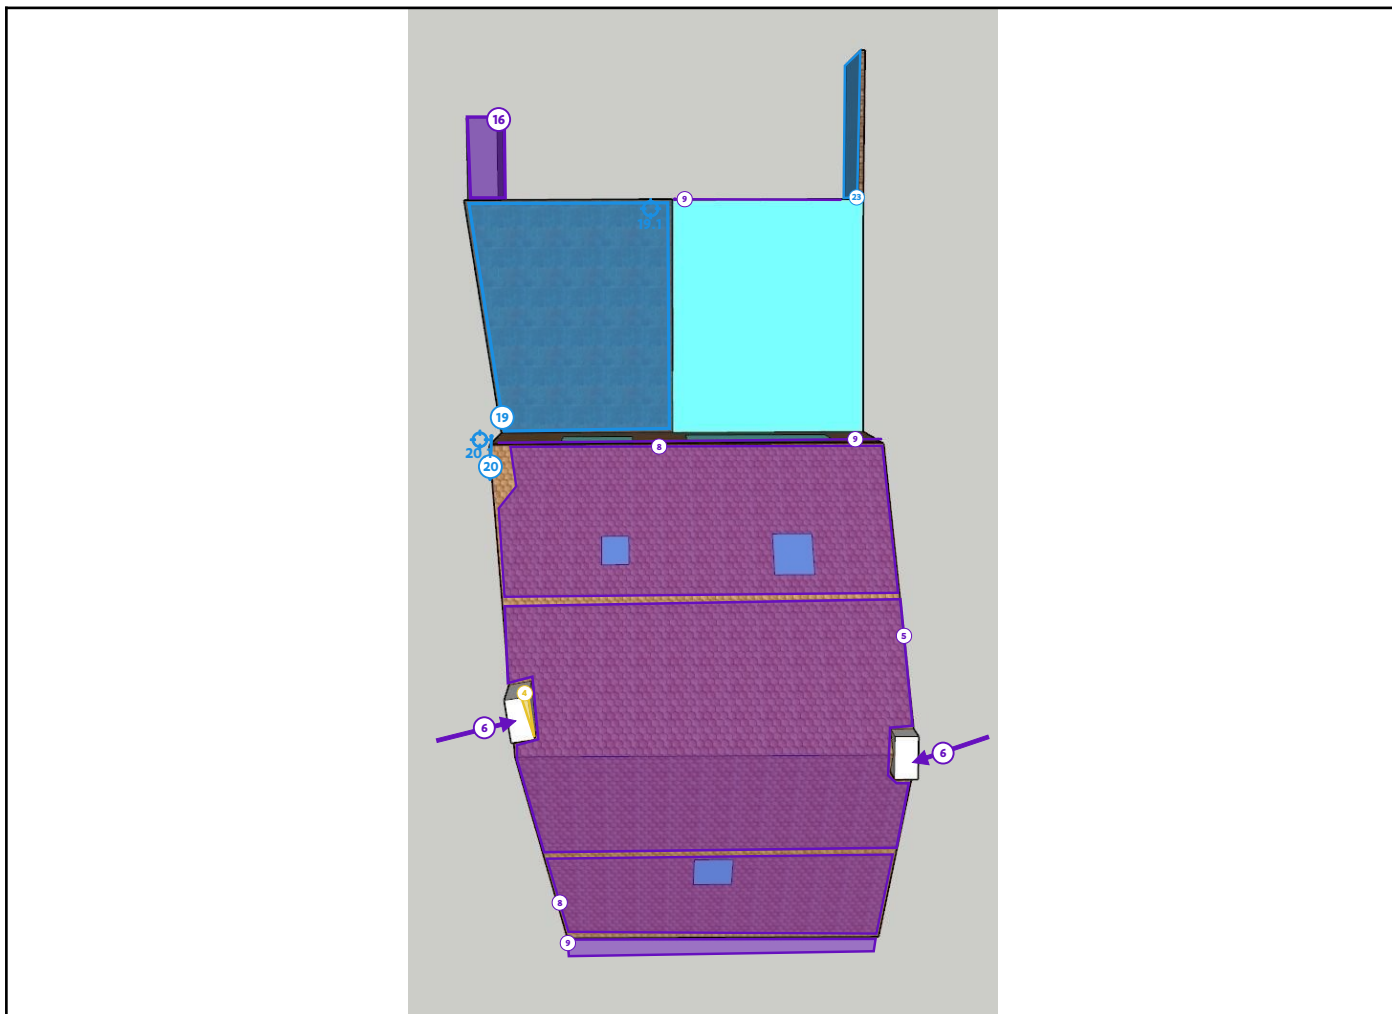
## Plan 1.8: grondplan dakplan

| 23. Crepi scheimuren aan terras | Geen asbest | - |

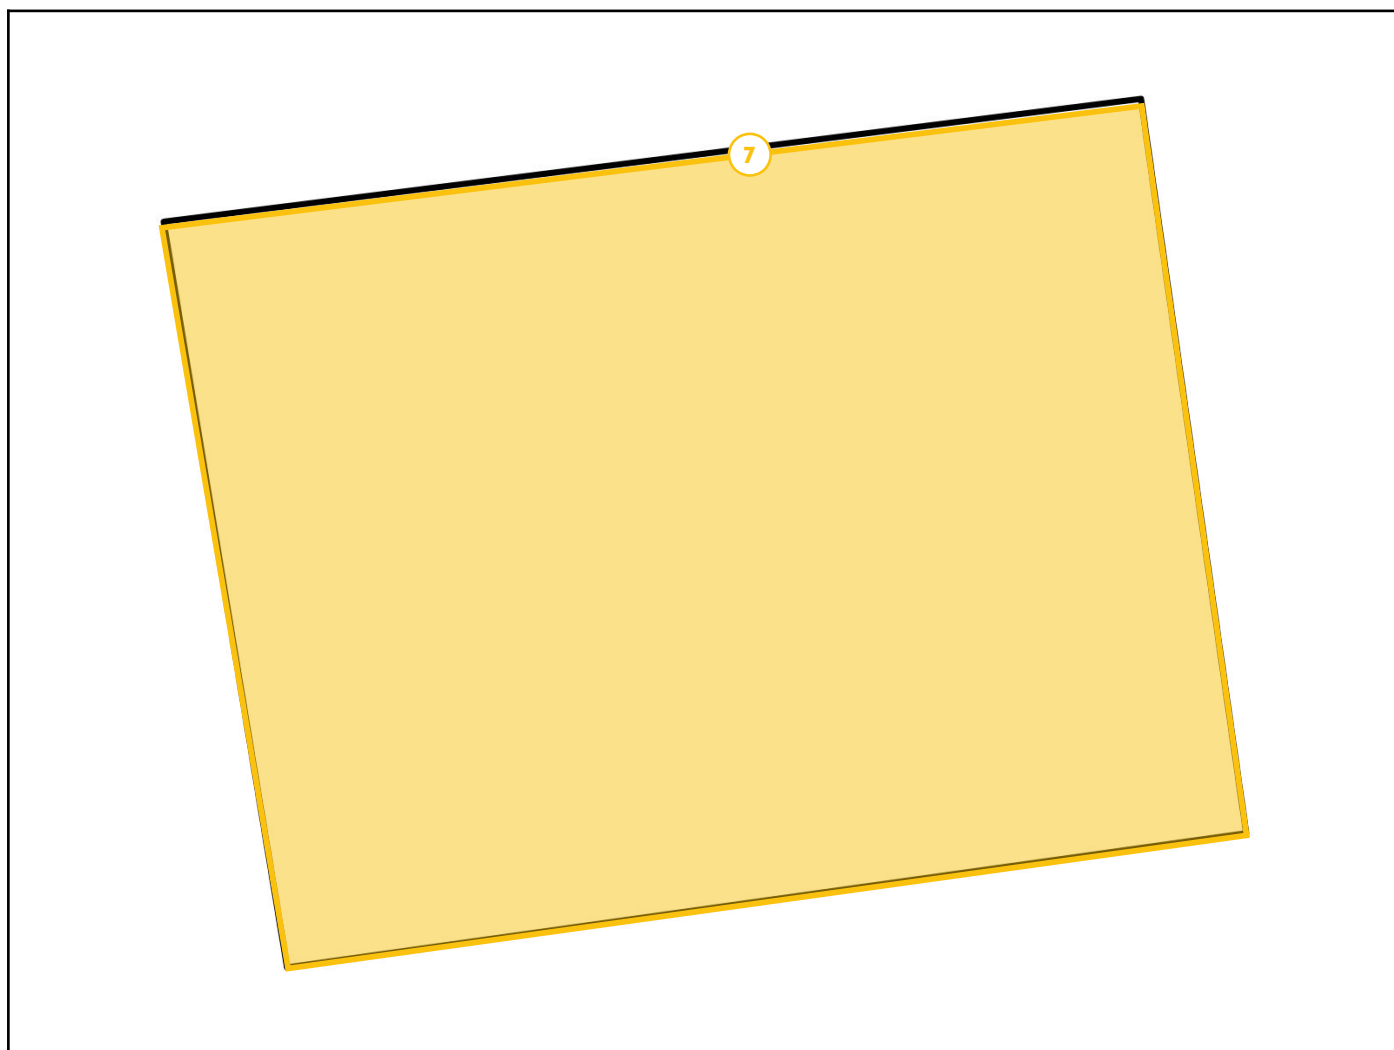
## Plan 2.1: tuinhuis plan

| Beschrijving | Type | Actie |
|---|---|---|
| 7. tuinhuis met terras ervoor | Uitsluiting | - |

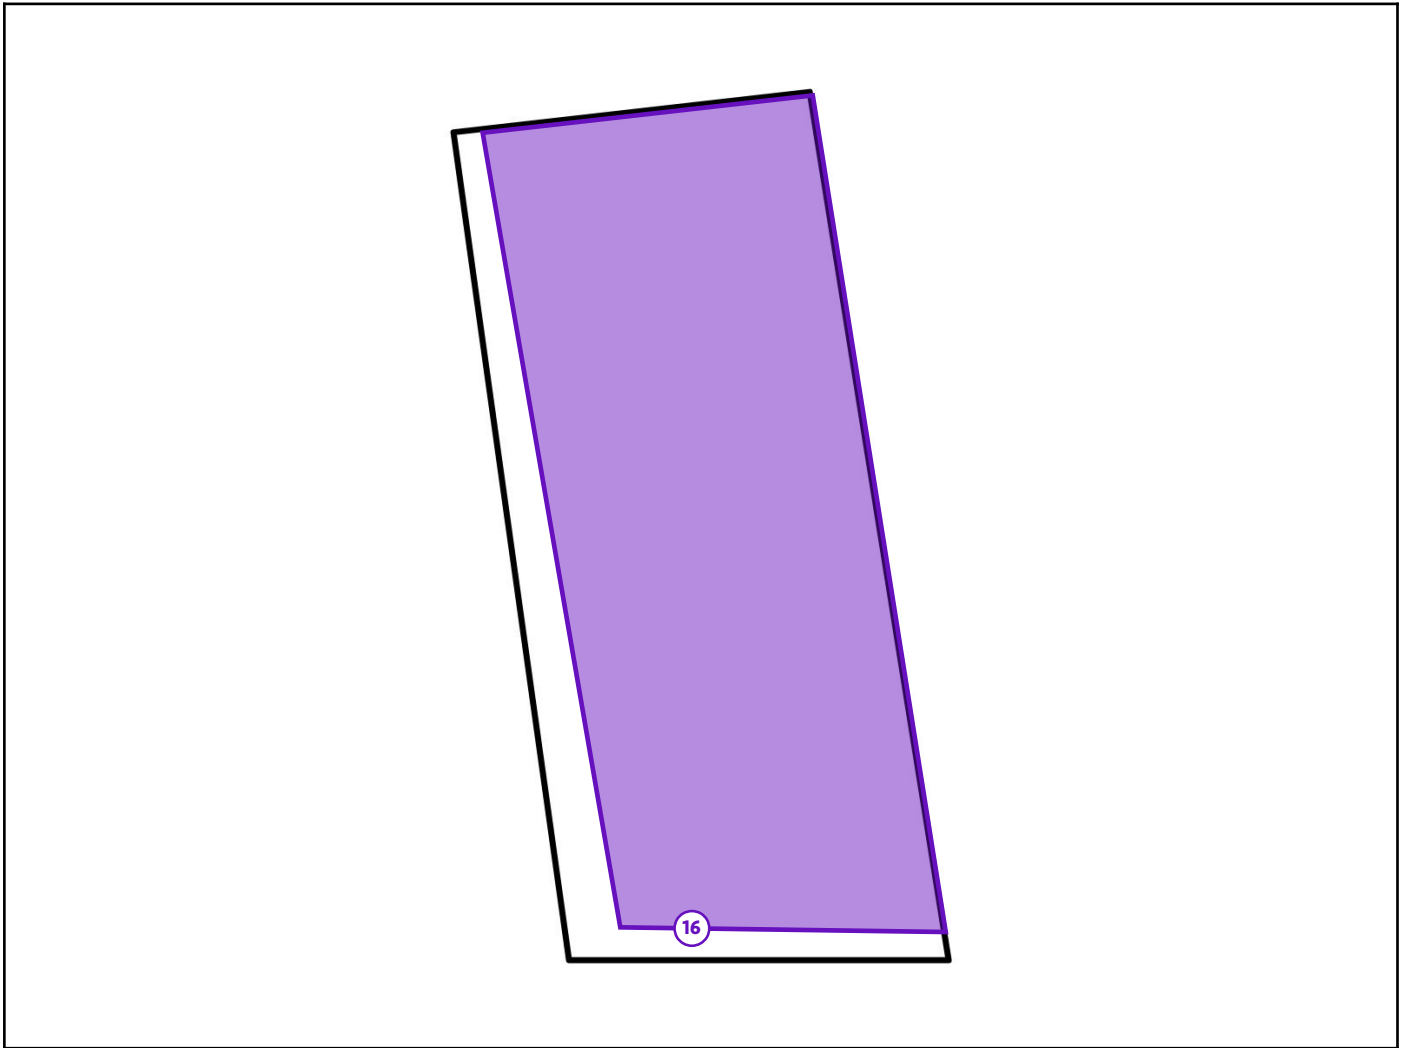
## Plan 3.1: buitenberging plan

| Beschrijving | Type | Actie |
|---|---|---|
| 16. buitenberging | Advies | - |

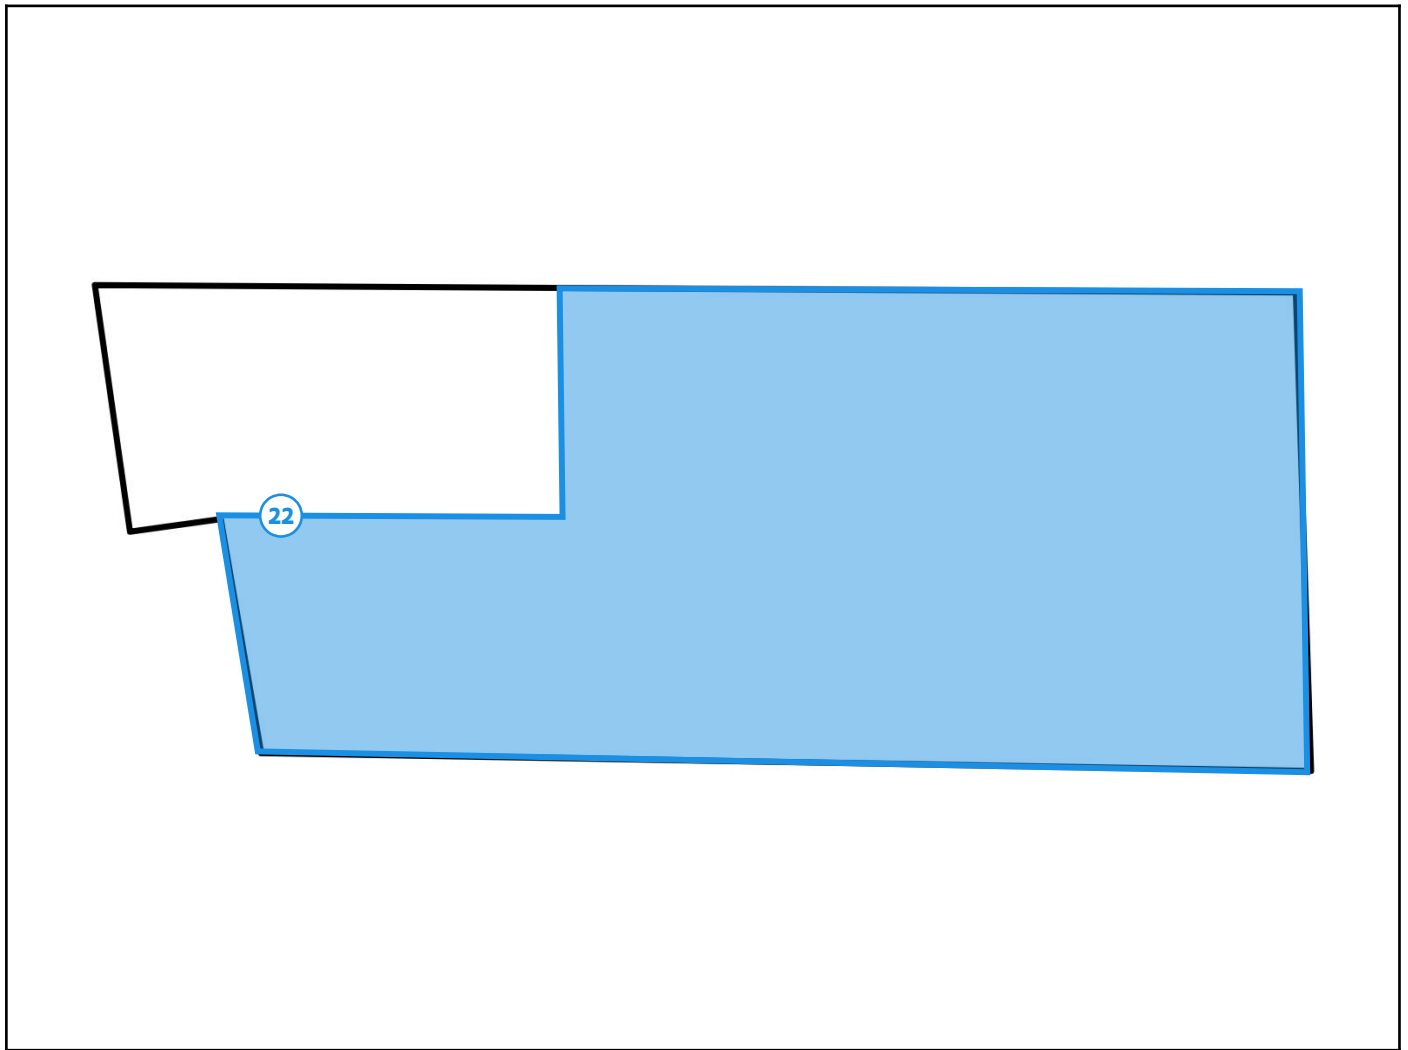
## Plan 4.1: terras plan

| Beschrijving | Type | Actie |
|---|---|---|
| 22. tegels (tussenlaag) terras achter de woning | Geen asbest | - |

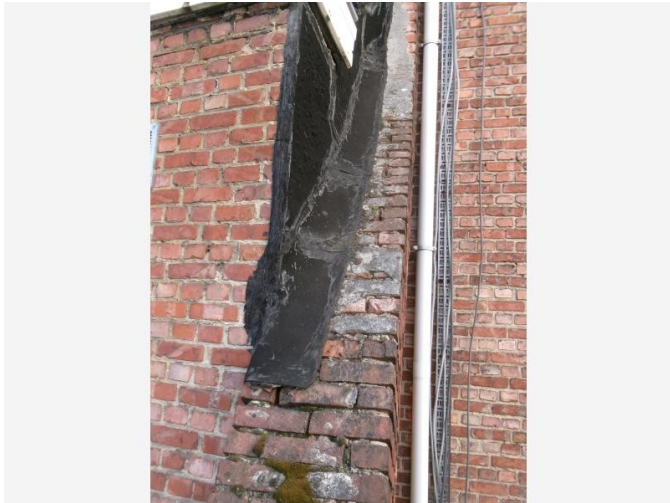
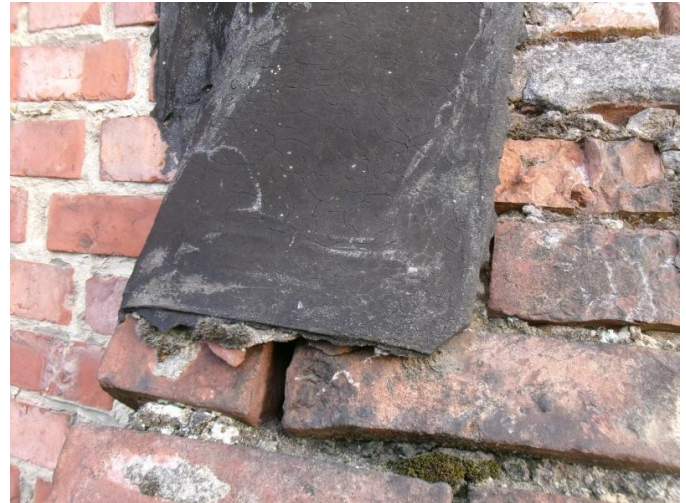
| Opmerking | De opgegeven hoeveelheid is een ruwe schatting die (significant) kan afwijken van de werkelijke hoeveelheid. Het monster van de roofing werd genomen van de bovenste laag. Eventueel onderliggende lagen/materialen kunnen via destructief onderzoek verder nagekeken worden. |

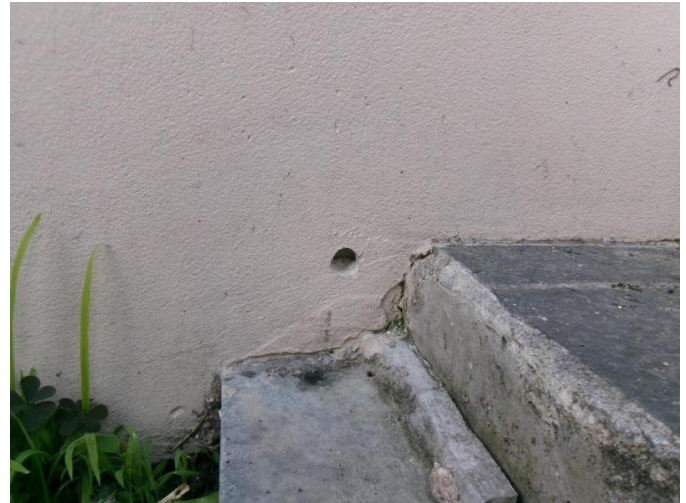
Detailfoto

### Conclusie

Geen asbest

| Beschrijving | Crepi scheimuren aan terras |
| Opmerking | De hoeveelheid is een schatting en kan (significant) afwijken van de werkelijke toestand. Het betreft de beigekleurige laag tegen de muur met de rechterbuur en de grijze laag die op een stukje van de muur met de linkerbuur waarneembaar is. Deze is ook aan de binnenkant van de buitenberging aanwezig (welke dezelfde scheimuur met de buur is). |
