# Asbestinventarisatetest

Wetstraat 91/201, 2060 Antwerpen

Attestnummer : 20251215-000249.000

Uitgegeven op : 15.12.2025

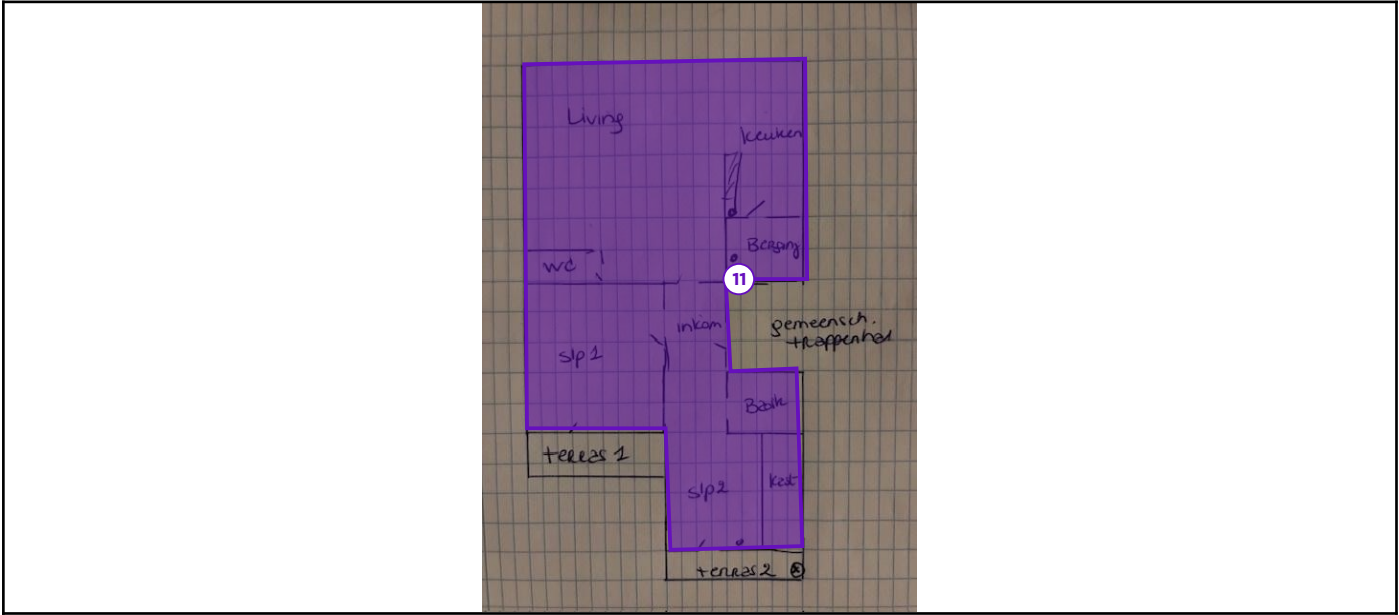
# Plan 1.2: Plan - 2de verdieping

| Beschrijving | Type | Actie |
|---|---|---|
| 11. Ontbrekend pleisterwerk - plafonds - appartement | Overige ruimte of materiaal | - |
