# Asbestinventarisatetest

Lakenmakersstraat 98/201, 2800 Mechelen

Attestnummer : 20260615-000136.000

Uitgegeven op : 15.06.2026

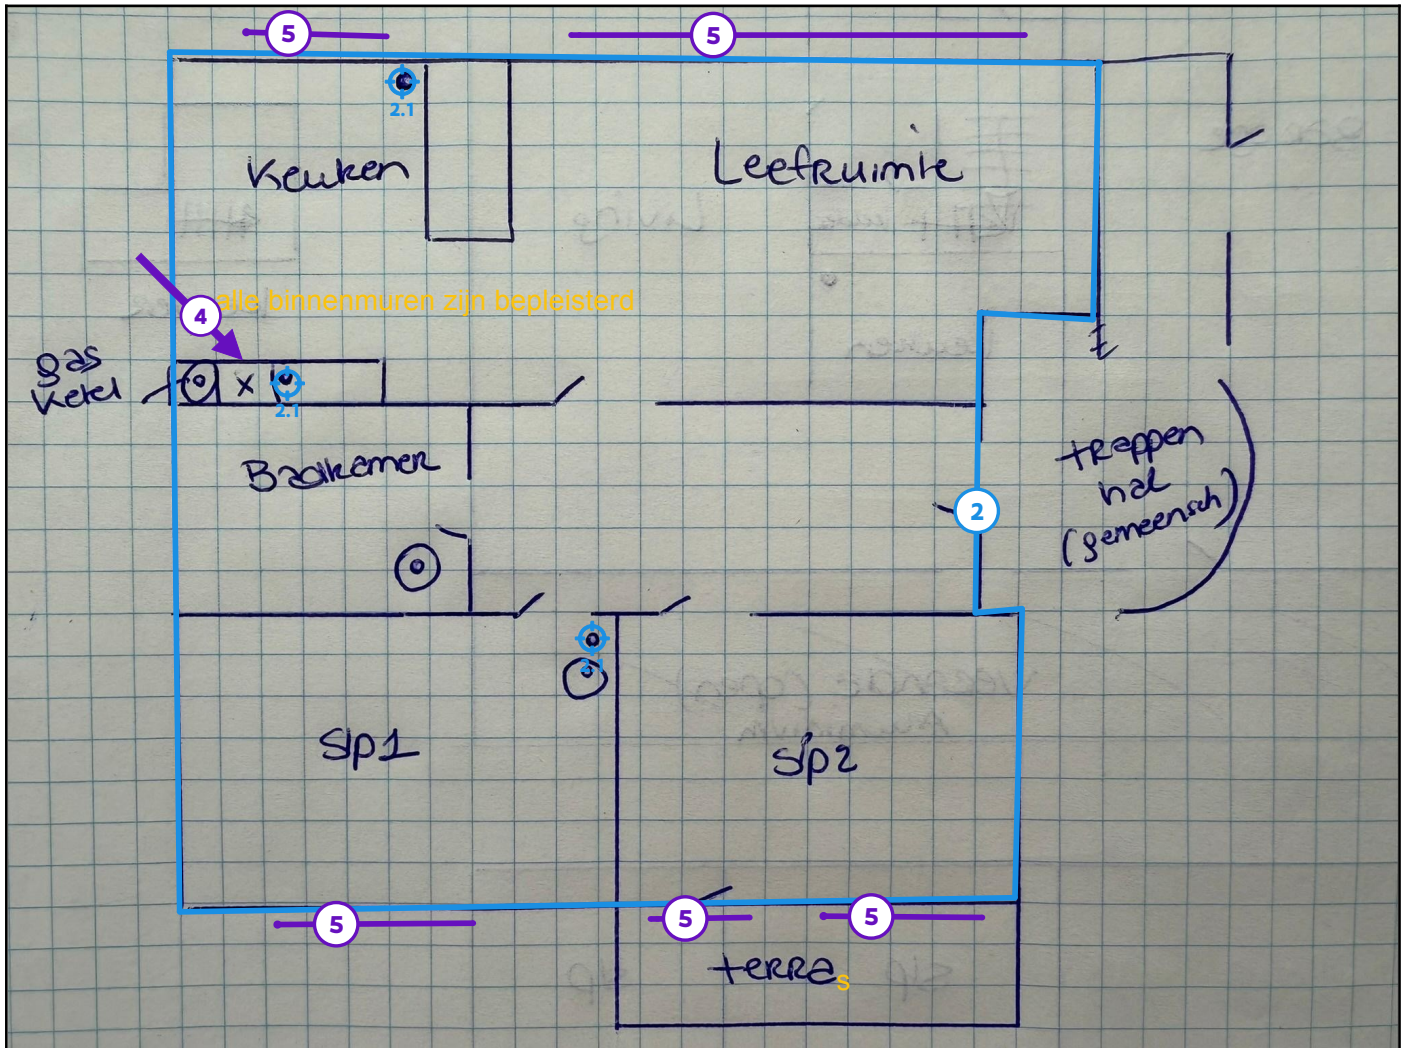
# Plan 1.1: App B201

Beschrijving	Type	Actie
2. Pleisterwerk - wanden	Geen asbest	-
2.1 Code: MM01	Mengmonster	-
4. Materialen aan de stookketel	Overige ruimte of materiaal	-
5. Afdichtingsmateriaal aan het schrijnwerk	Overige ruimte of materiaal	-

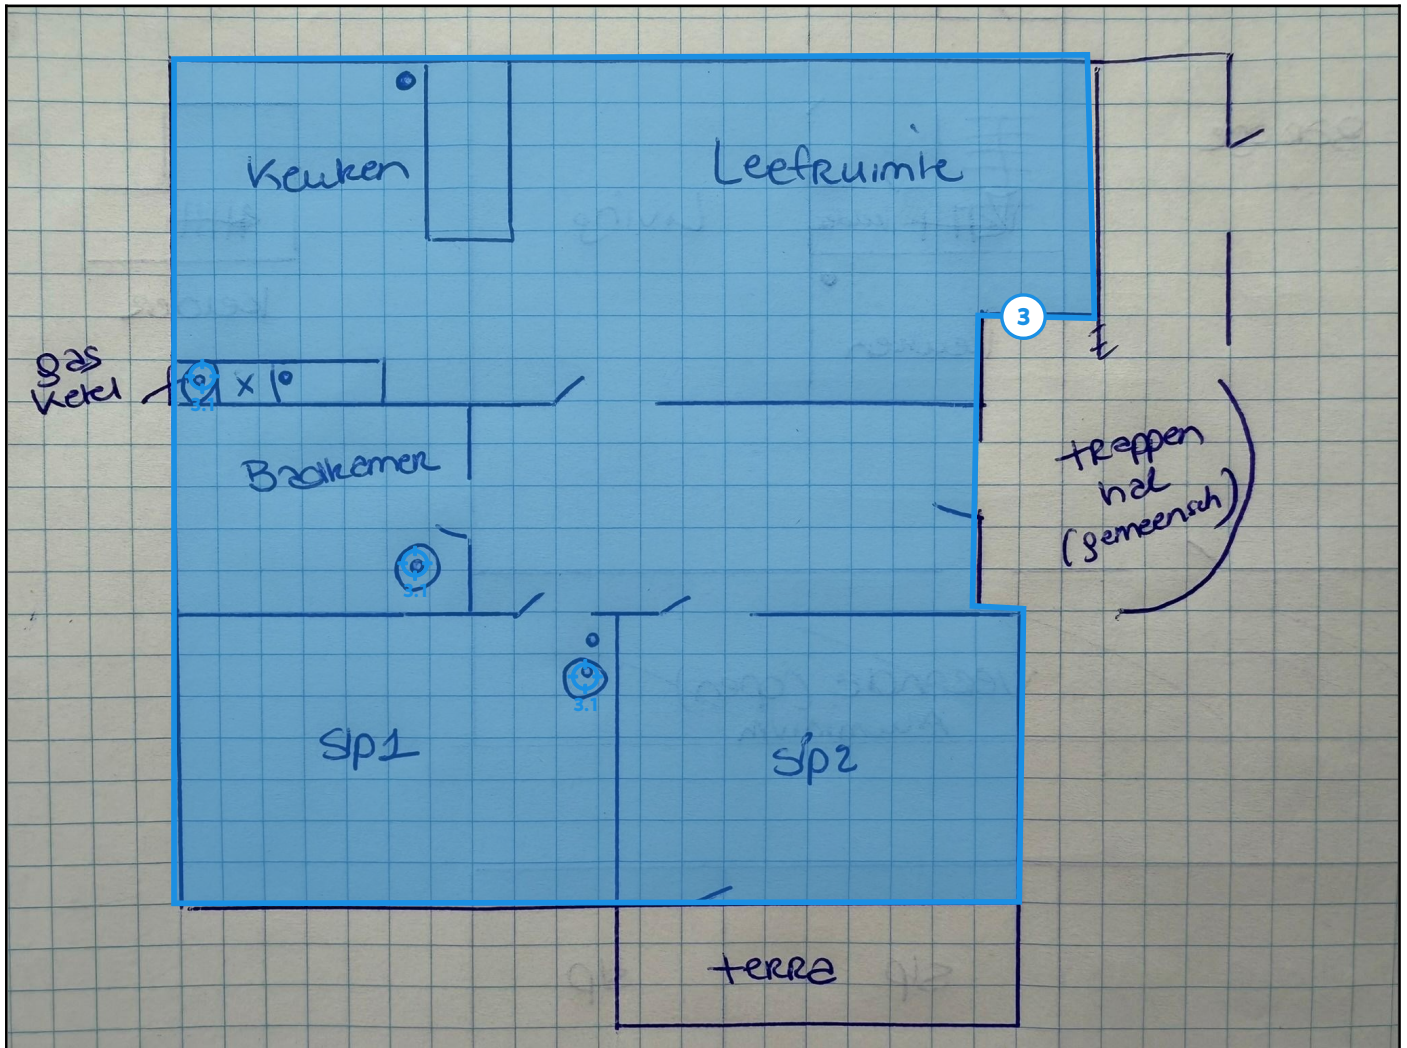
## Plan 1.2: App B201

Beschrijving	Type	Actie
3. Pleisterwerk - plafonds	Geen asbest	-
3.1 Code: MM02	Mengmonster	-

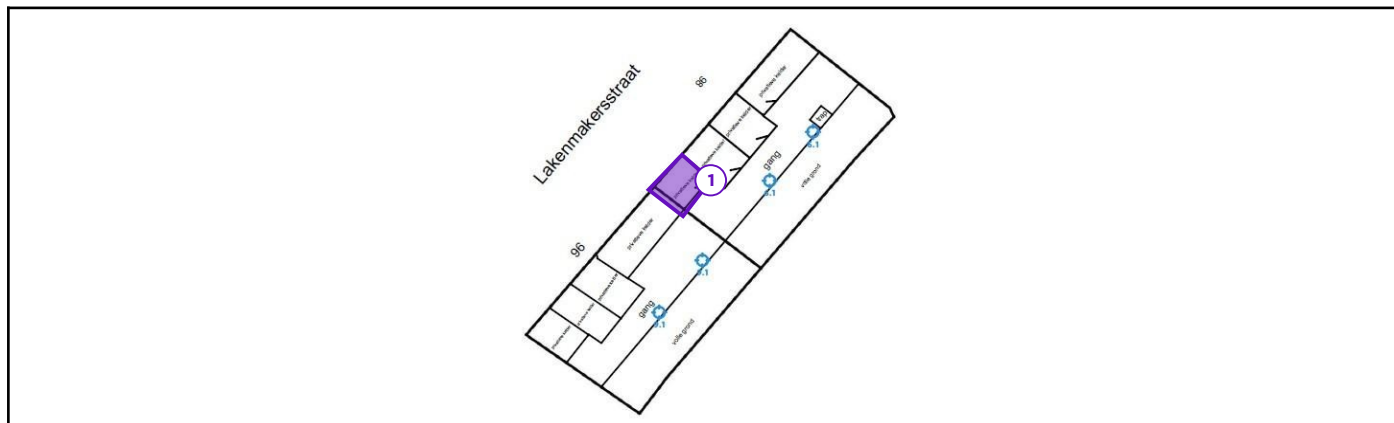
## Plan 1.3: Plan - Kelder

Beschrijving	Type	Actie
1. Kelder	Advies	-

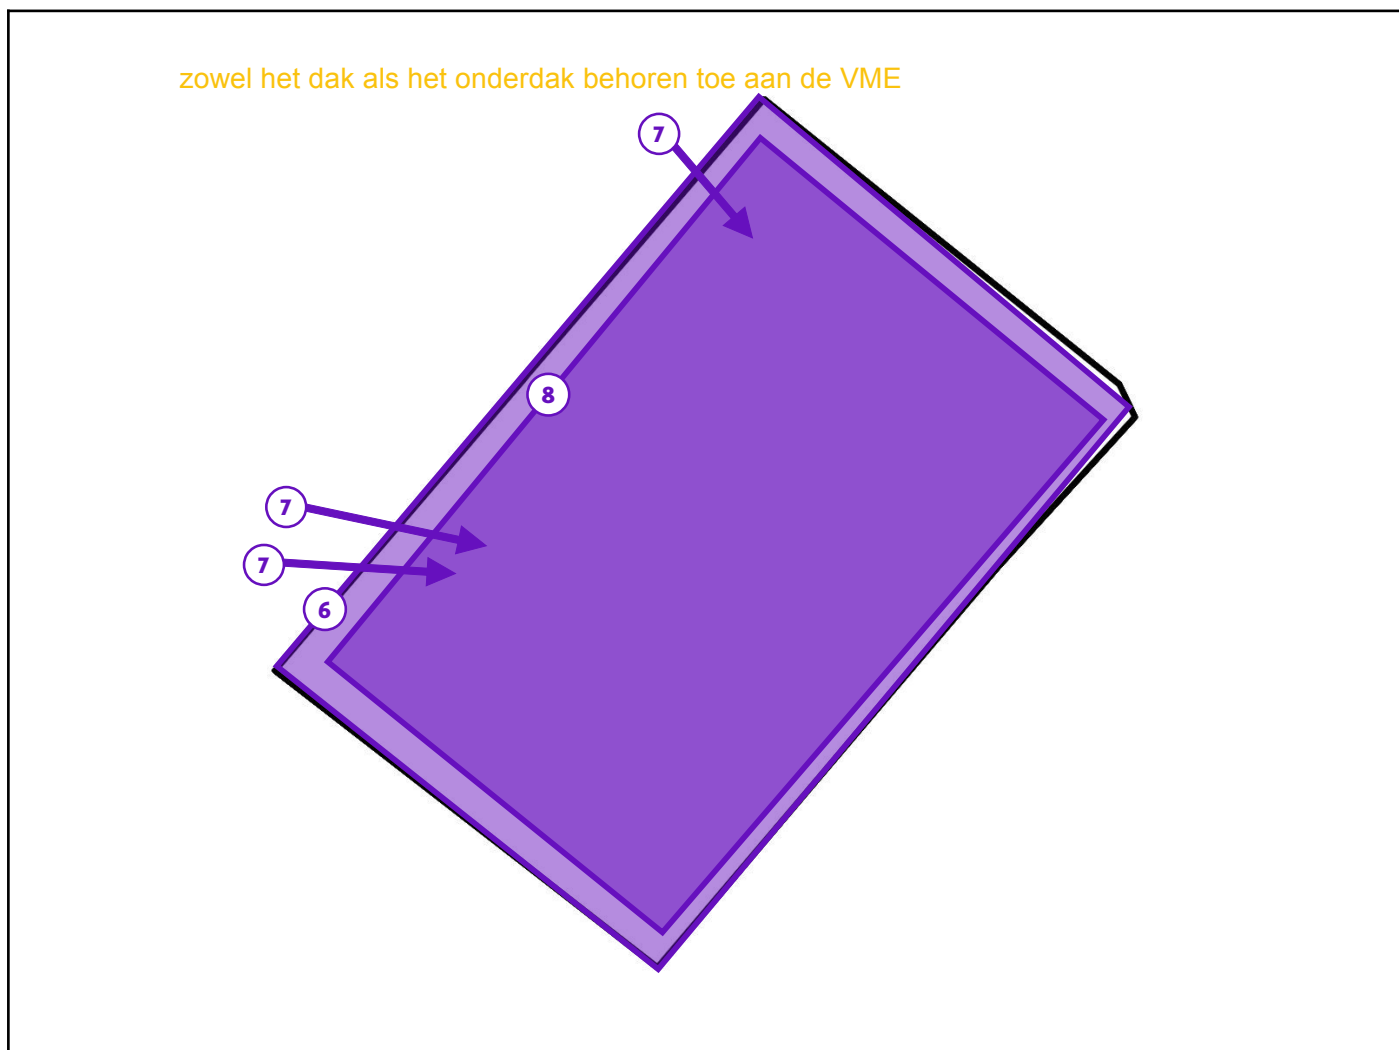
## Plan 1.4: Hoofdgebouw plan

Beschrijving	Type	Actie
6. Dakbedekking - pannen	Overige ruimte of materiaal	-
7. Materialen aan het rookgaskanaal	Overige ruimte of materiaal	-
8. Materialen onder de dakbedekking	Overige ruimte of materiaal	-
