Asbestinventarisatetest

's-Herenwegveld 72, 3020 Herent

Attestnummer : 20260506-000407.000

Niet-asbestveilig

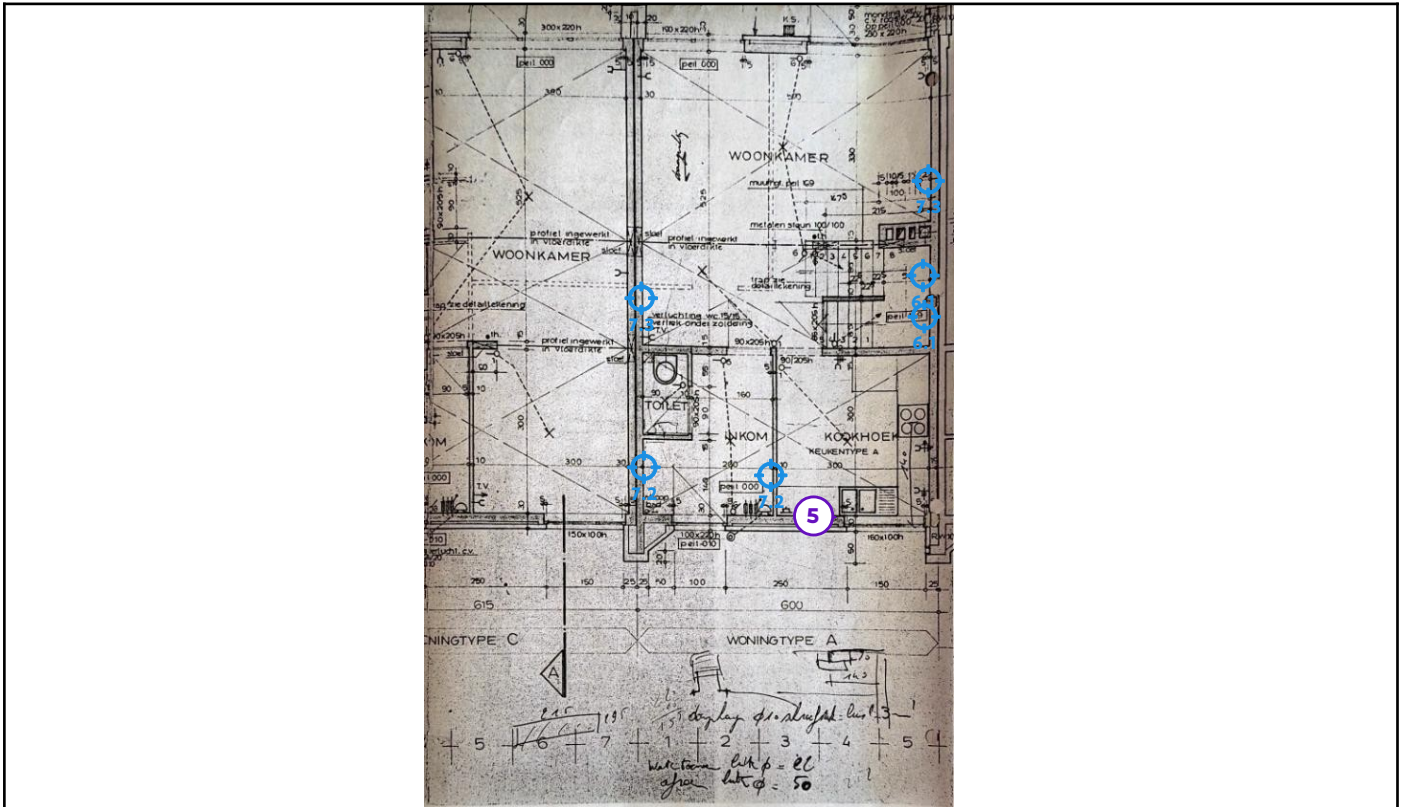
Plan 1.3: Boek 30 apr 2026

Beschrijving	Type	Actie
5. Lijm laag achter Faiencetegels	Advies	-
6. Leidingisolatie	Geen asbest	-
6.1 Code: MM4	Mengmonster	-
7. Pleisterwerk	Geen asbest	-
7.2 Code: MM2	Mengmonster	-
7.3 Code: MM3	Mengmonster	-
