Asbestinventarisatetest

Hamerstraat 61/1, 2800 Mechelen

Attestnummer : **20260602-000379.000**

Uitgegeven op : **02.06.2026**

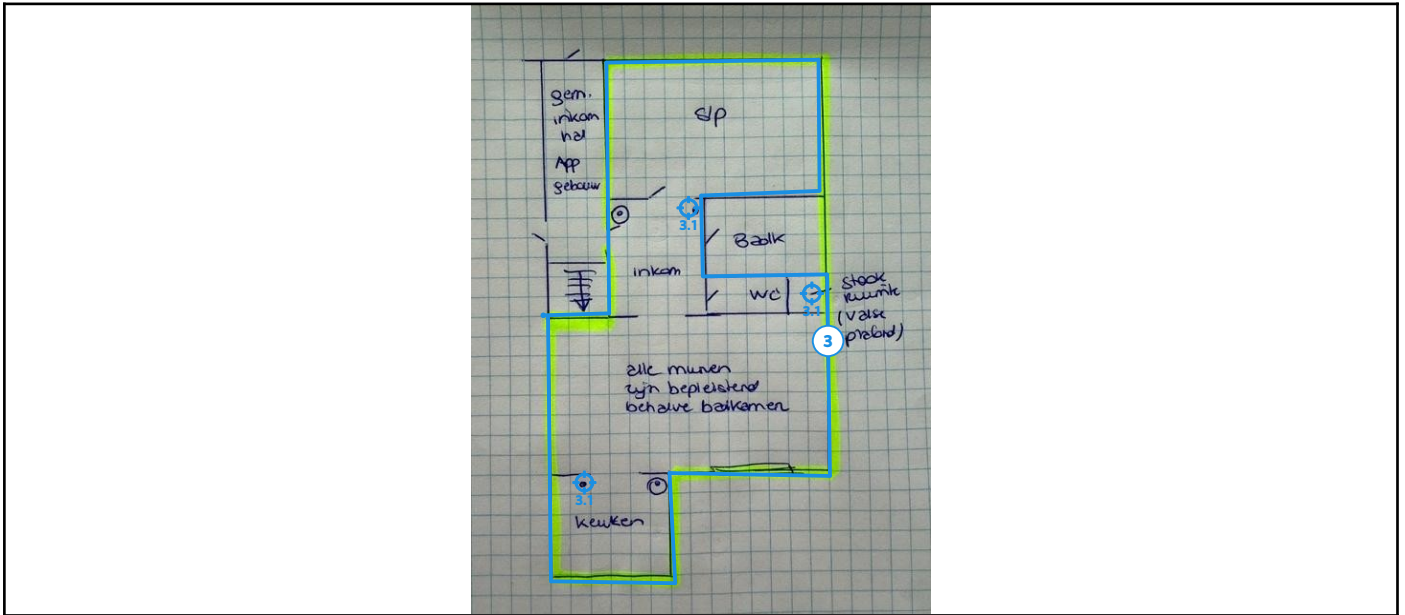
Plan 1.1: Plan - Hamerstraat 61 b1

Beschrijving	Type	Actie
3. Pleisterwerk - muren	Geen asbest	-
3.1 Code: MM01	Mengmonster	-

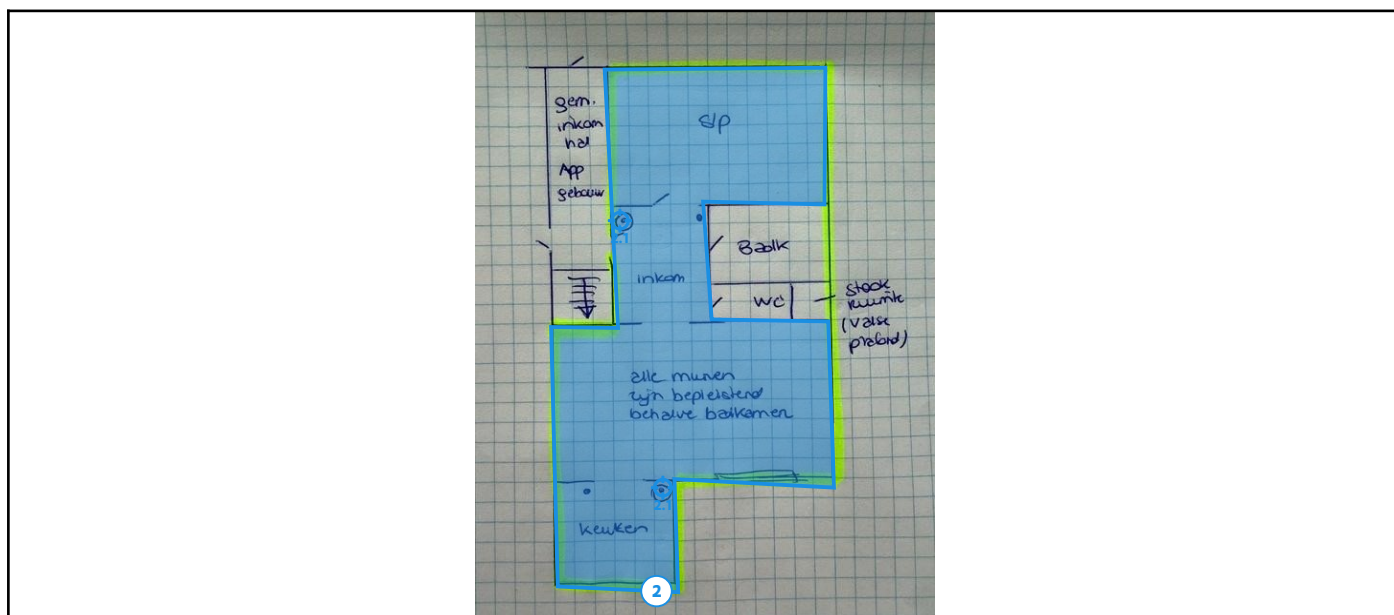
Plan 1.2: Plan - Hamerstraat 61 b1

Beschrijving	Type	Actie
2. Pleisterwerk - plafonds	Geen asbest	-
2.1 Code: MM02	Mengmonster	-

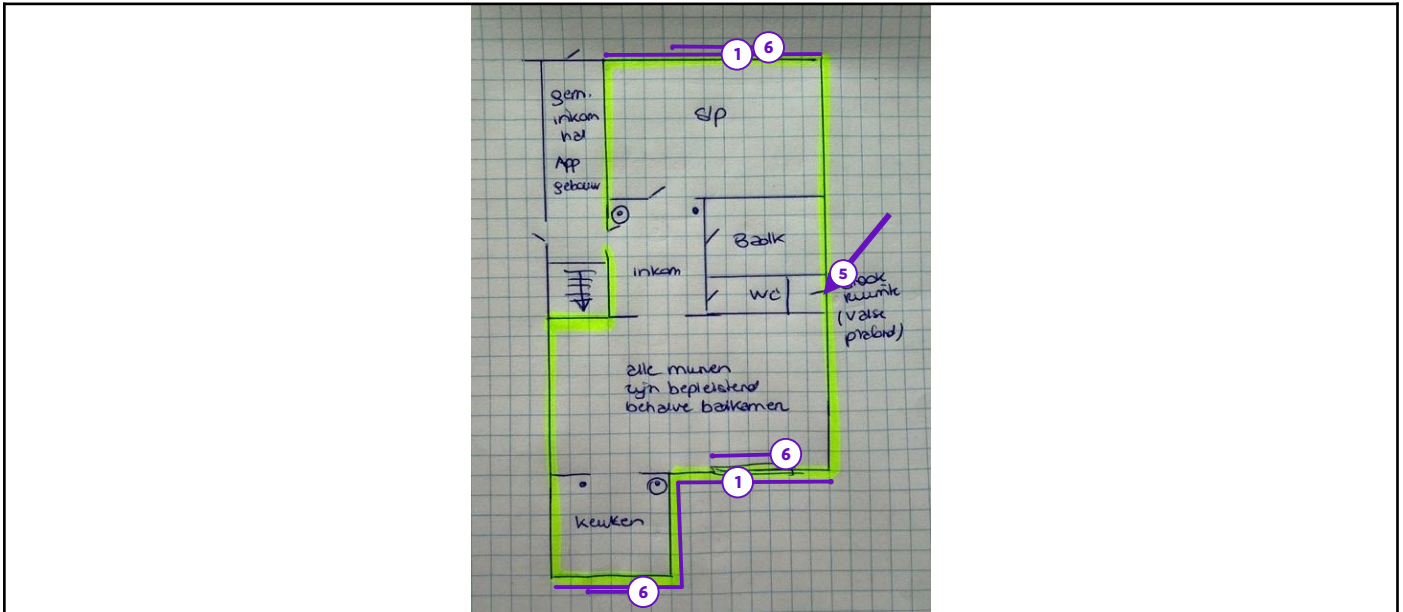
Plan 1.3: Plan - Hamerstraat 61 b1

Beschrijving	Type	Actie
1. Buitenbepleistering	Advies	-
5. Materialen aan de stookketel	Overige ruimte of materiaal	-
6. Afdichtingsmateriaal aan schrijnwerk	Overige ruimte of materiaal	-

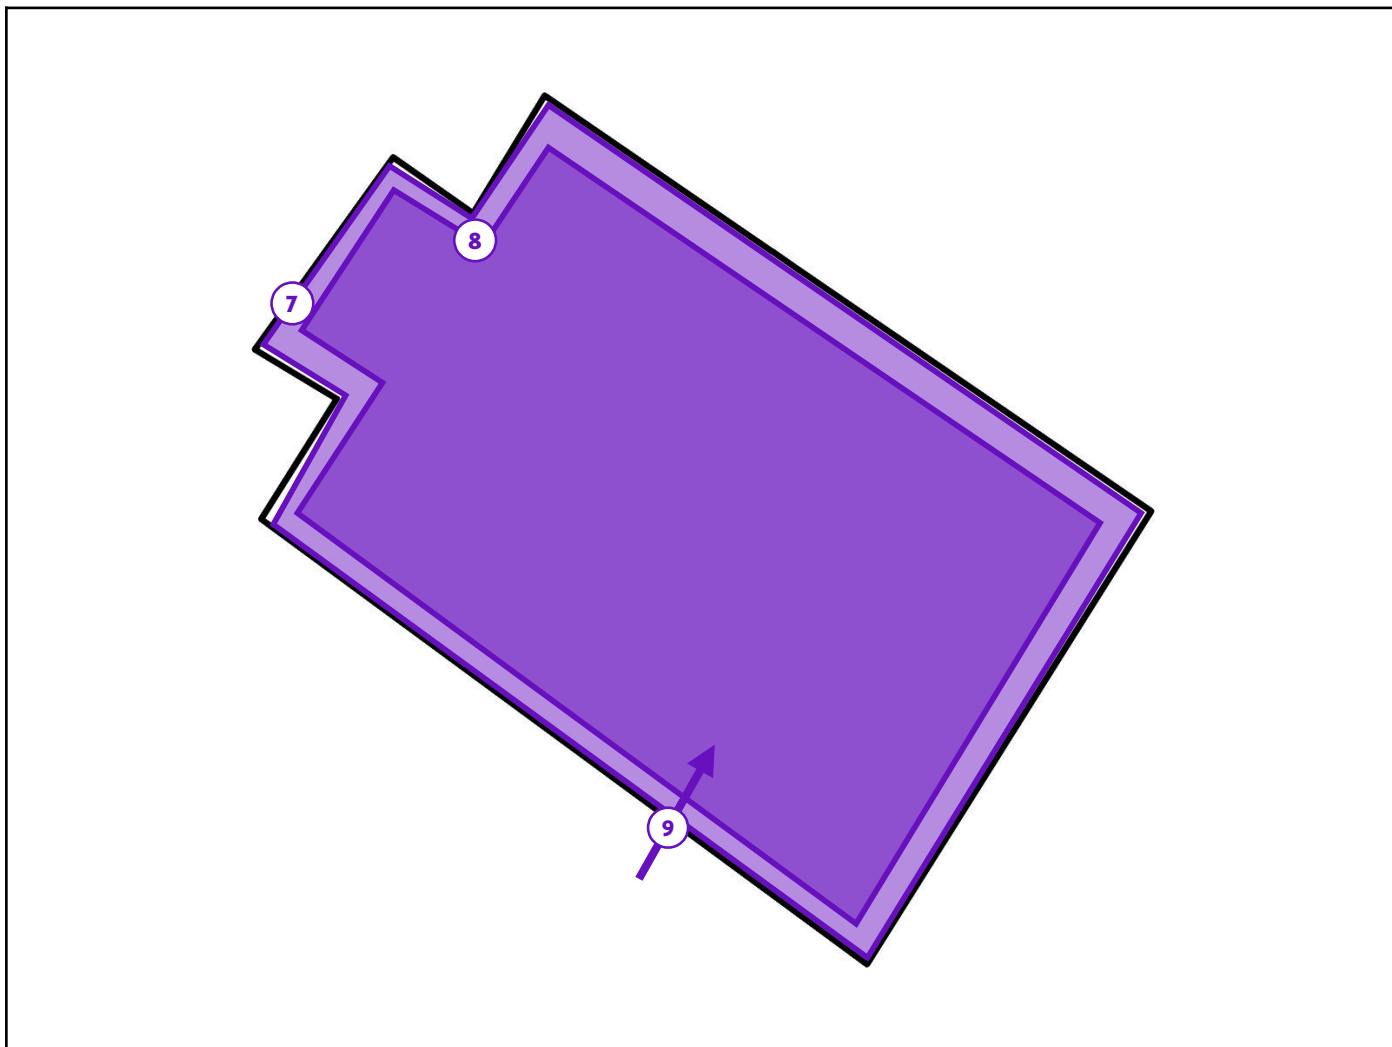
Plan 1.4: Hoofdgebouw plan

Beschrijving	Type	Actie
7. Dakbedekking	Overige ruimte of materiaal	-
8. Materialen onder de dakbedekking	Overige ruimte of materiaal	-
9. Materialen aan de rookgaskanalen	Overige ruimte of materiaal	-

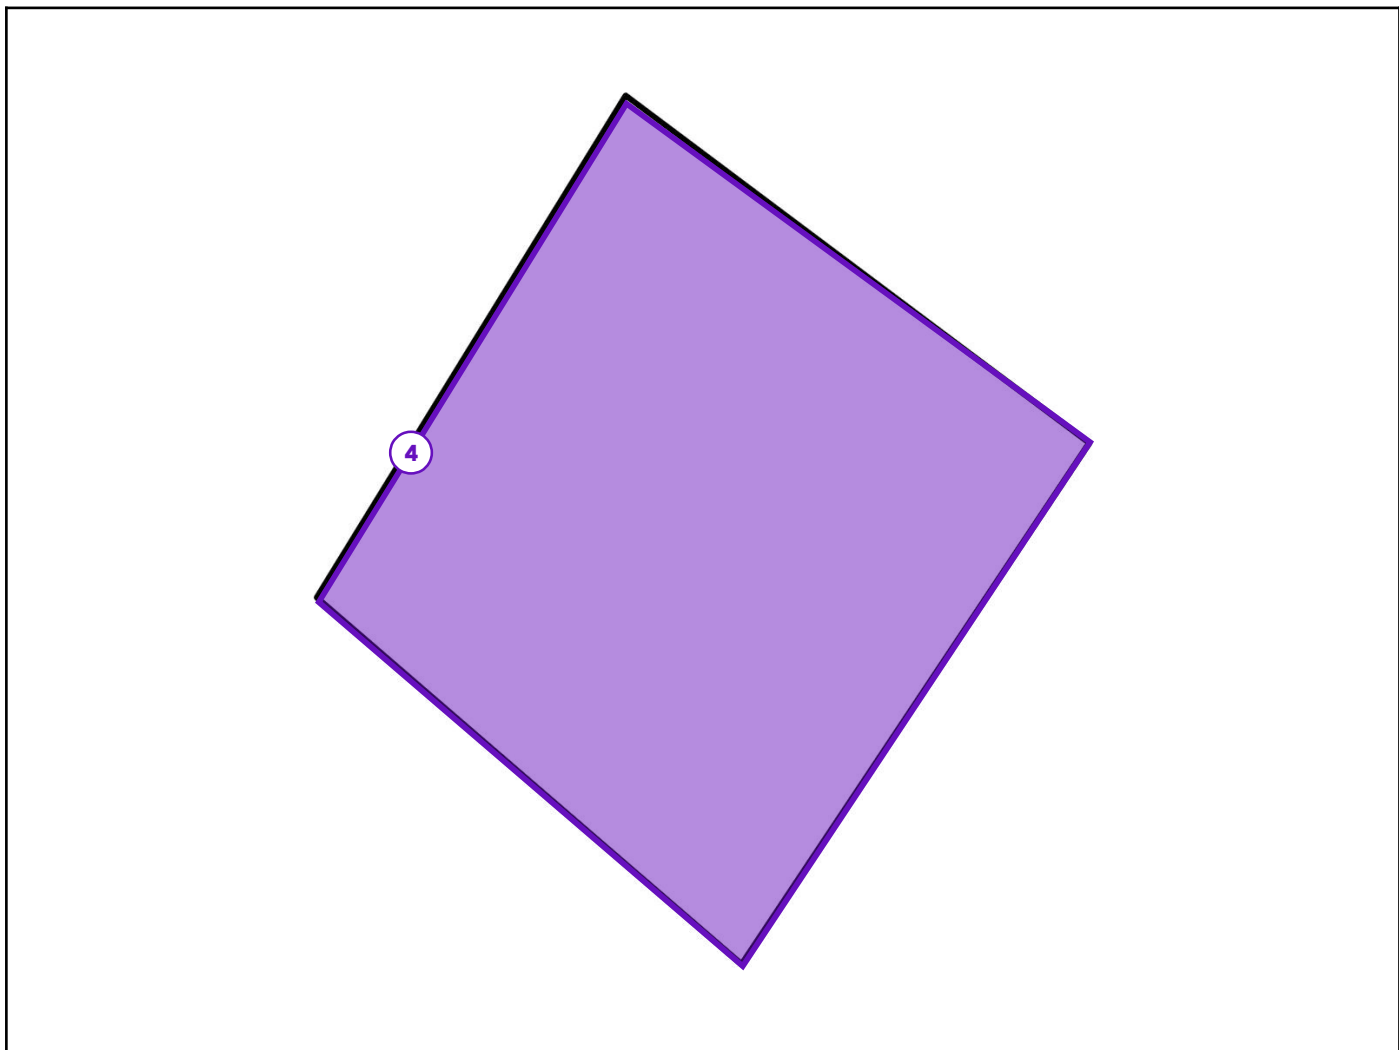
Plan 2.1: Bijgebouw plan

Beschrijving	Type	Actie
4. Tuinhuis	Overige ruimte of materiaal	-
