Asbestinventarisatetest

Zemstseweg 68, 2811 Mechelen

Attestnummer : 20260609-000475.000

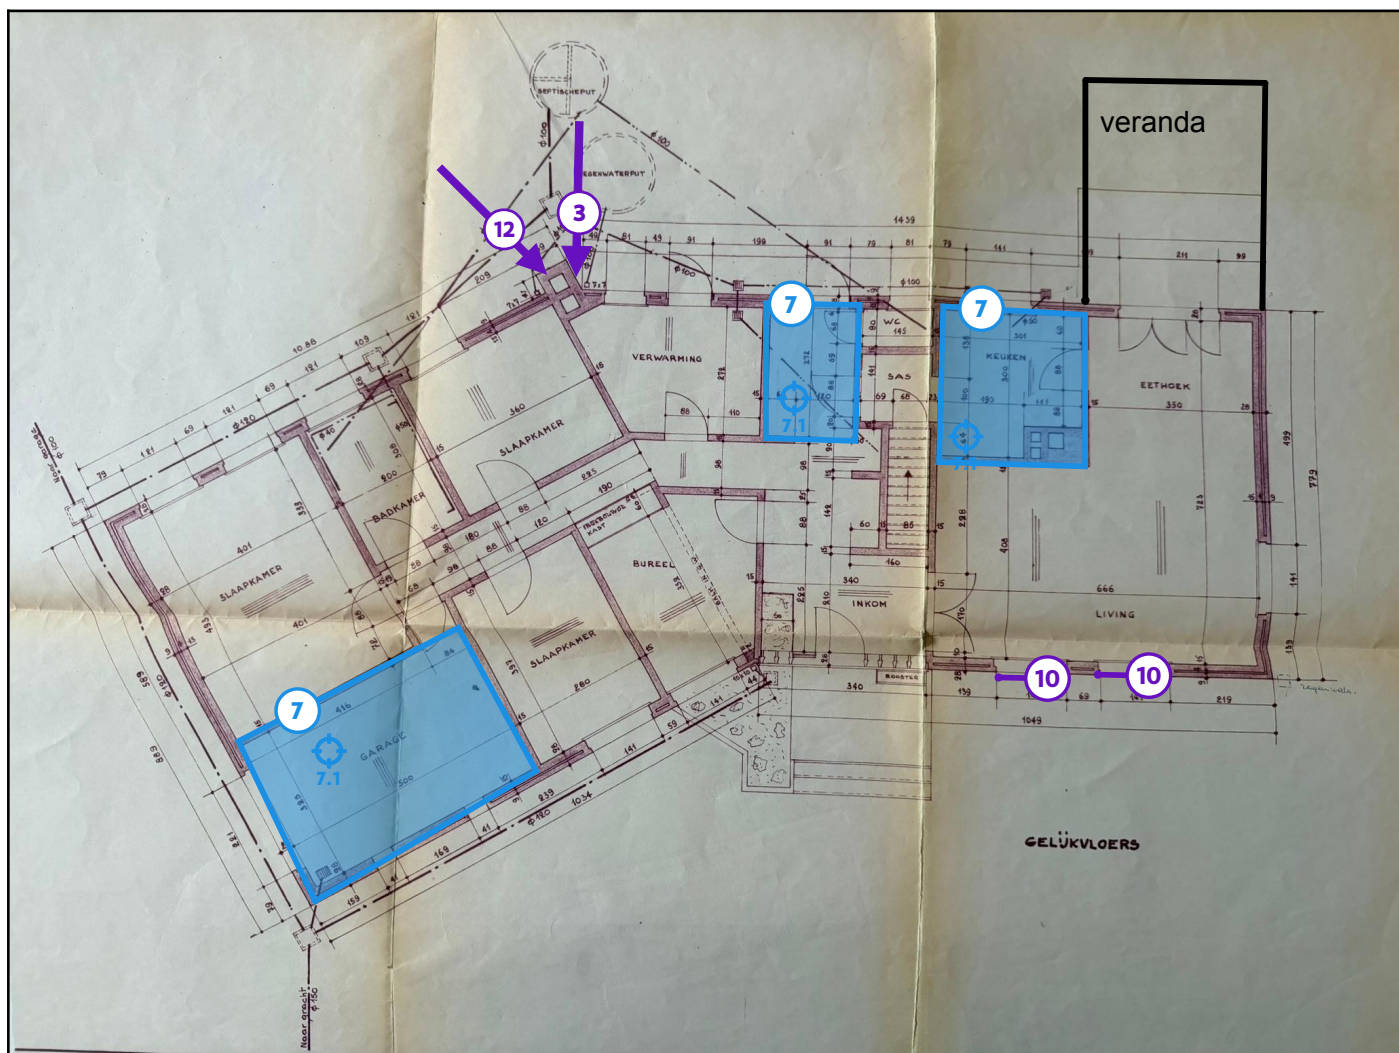
Plan 1.3: Plan - Gelijkvloers

Beschrijving	Type	Actie
3. Schouwen	Beperking	-
7. Hoofdgebouw - Pleisterwerk - plafonds	Geen asbest	-
7.1 Code: MM02	Mengmonster	-
10. Afdichtingsmateriaal - Hoofdgebouw	Overige ruimte of materiaal	-
12. Materialen van rookgaskanalen	Overige ruimte of materiaal	-

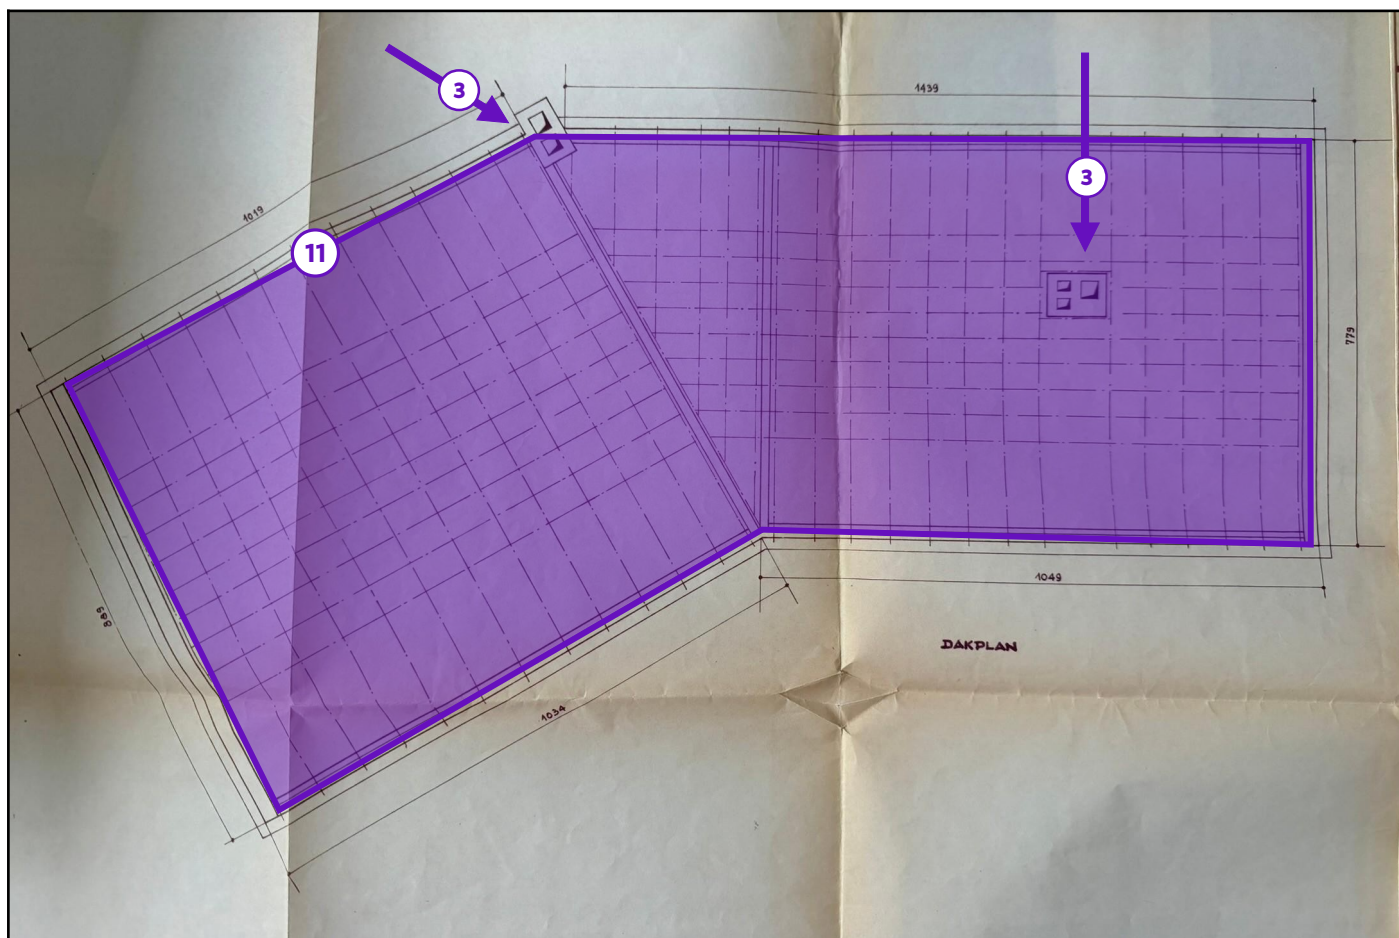
Plan 1.5: Plan - Daken

Beschrijving	Type	Actie
3. Schouwen	Beperking	-
11. Dakbedekking - hoofdgebouw - zadeldak	Overige ruimte of materiaal	-

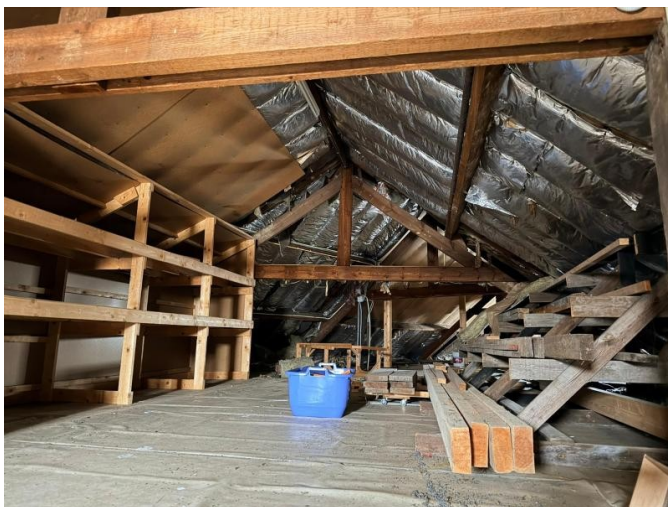
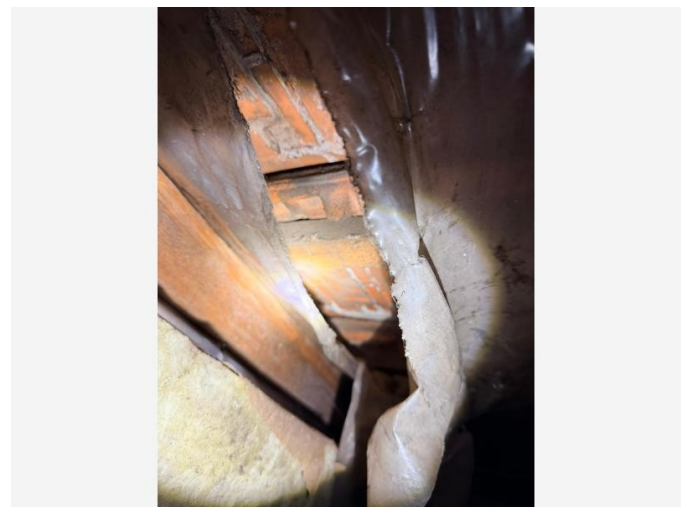
Beschrijving	Notitie	Terug te vinden op plannen
Fiche 9: Materialen onder het zadeldak - hoofdgebouw	Er is een damp scherm aanwezig met minerale wol en dan rechtstreeks het pannendak. Geen asbestverdachte materialen.	Plan 1.4: Plan - Gelijkvloers
Fiche 10: Afdichtingsmateriaal - Hoofdgebouw	Zachte siliconen aan houten raamkaders. Niet verdacht. De aanduiding op het plan geldt voor alle ramen en deuren aan het hoofdgebouw. De aanduiding op het plan geldt voor alle ramen en deuren van het hoofdgebouw.	Plan 1.3: Plan - Gelijkvloers
Fiche 11: Dakbedekking - hoofdgebouw - zadeldak	De dakbedekking van het zadeldak bestaat uit pannen - niet asbestverdacht.	Plan 1.4: Plan - Gelijkvloers Plan 1.5: Plan - Daken
Fiche 12: Materialen van rookgaskanalen	Twee gemetste schouwen; geen toezichtsluiken gevonden op de zolder noch asbestcementen buis.	Plan 1.3: Plan - Gelijkvloers
Fiche 13: Materialen aan de stookketel	Het betreft hier om een stookolieketel Buderus met bouwjaar 2016. Niet asbest verdacht.	Plan 1.2: Plan - Gelijkvloers

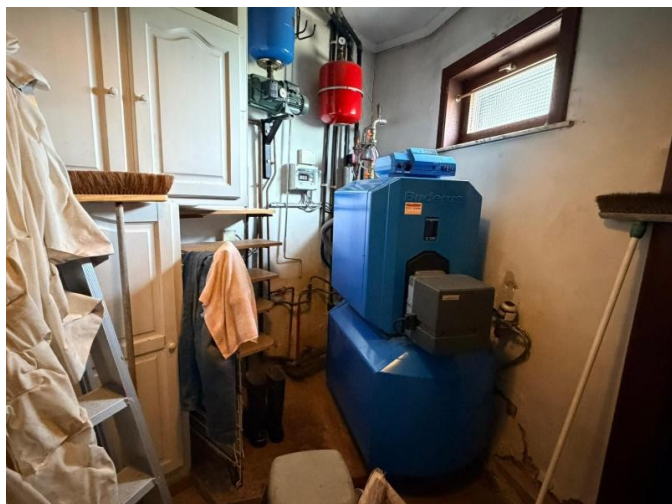
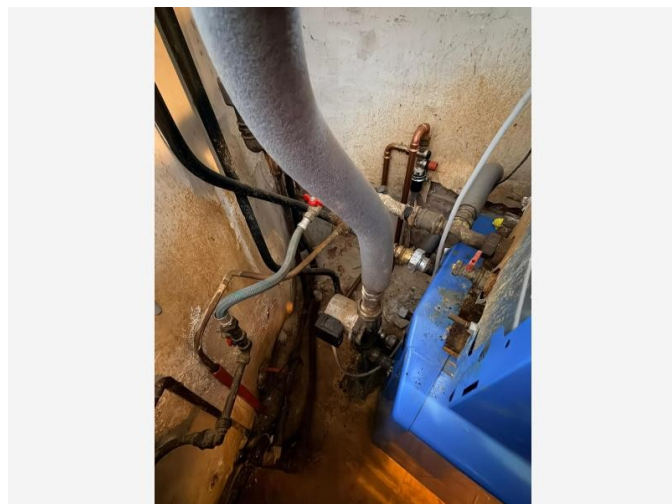
Beschrijving	Notitie	Terug te vinden op plannen
Fiche 14: Leidingisolatie - afwezig	Geen leidingisolatie aanwezig. Enkel een korte PU buis.	-
Fiche 15: Liftinfrastructuur - afwezig	Geen lift aanwezig.	-
