Asbestinventarisatetest

Coxiestraat 22, 2800 Mechelen

Attestnummer : 20260510-000176.000

Niet-asbestveilig

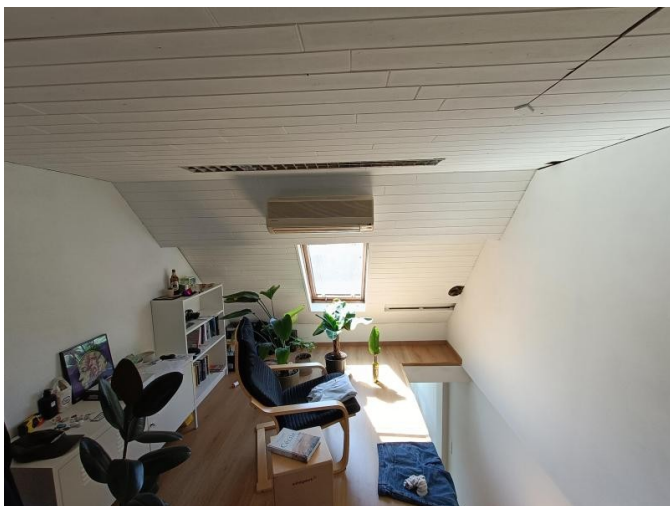
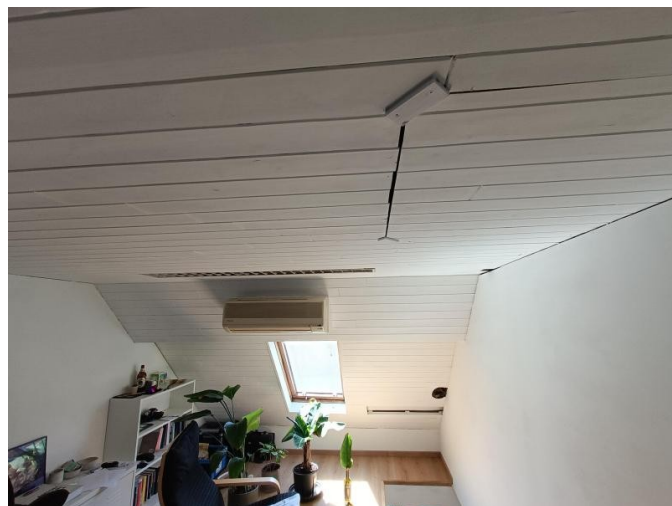
Basis voor advies	De asbestdeskundige beoordeelt het materiaal als niet-asbestverdacht.
--------------------------	---

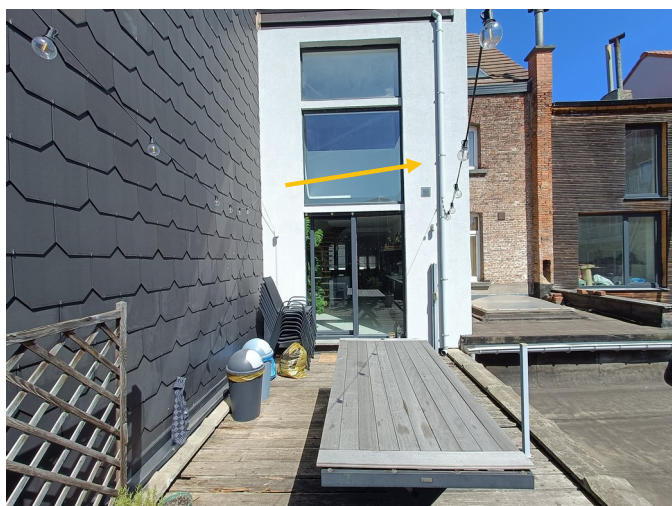
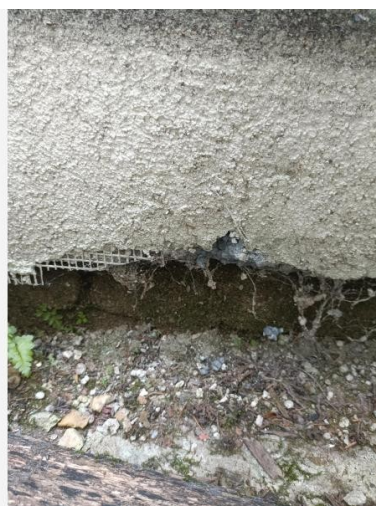
Fiche 10: Crepi aan de achtergevel

Geen asbest

Beschrijving	Crepi aan de achtergevel
Omgeving	Buiten
Primaire drager	Wand buitenschil
Bindmiddel van materiaal	Gips - kalk
Gebondenheid op basis van bindmiddel	Niet-hechtgebonden
Hoeveelheid (oppervlakte - dikte - aantal)	• 150,00 m ² - 1,00 cm - 1 stuk
Totaal volume	1,50 m ³
Identificatiemethode	Een monstername door de asbestdeskundige met laboanalyse door een asbestlabo.
Destructieve handeling voor identificatie	Nee
Opmerking	<p>Buitengevelafwerking met witte kleur bestaande uit cement-kalk-mortel (crepi) aanwezig op de achtergevel. Er werd een monster genomen op GLV en V1.</p> <p>De vermelde oppervlakten, hoeveelheden, lengtes, volumes, maten en gewichten vormen een loutere schatting op basis van visuele inspectie en beschikbare (bouwkundige) informatie; en dienen uitsluitend ter indicatie en mogen niet worden gebruikt als maatstaf voor heffing. Er kan geen enkele juridische waarde aan worden ontleend, noch vormt deze informatie enige basis voor aansprakelijkheid of schadeclaims.</p>

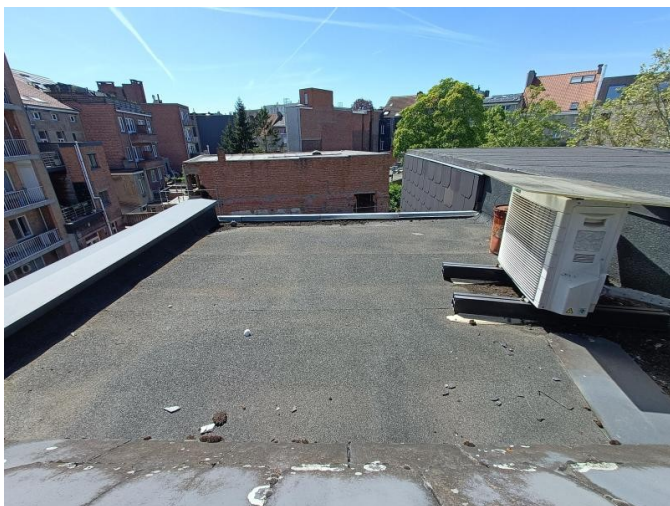
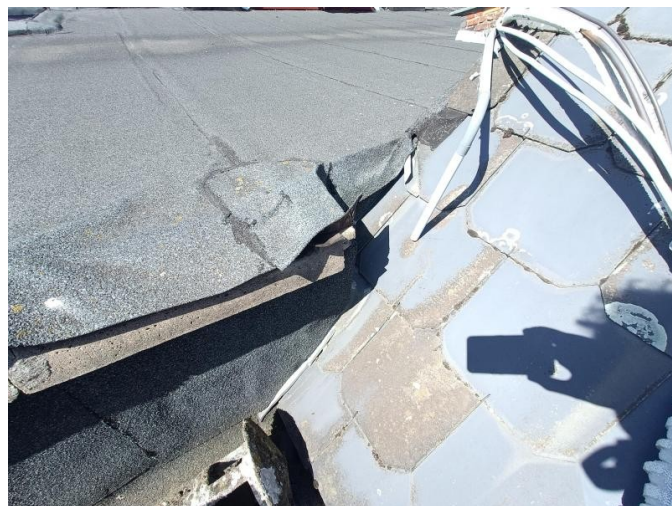
Fiche 12: Roofing op het plat dak en dakterras

Geen asbest

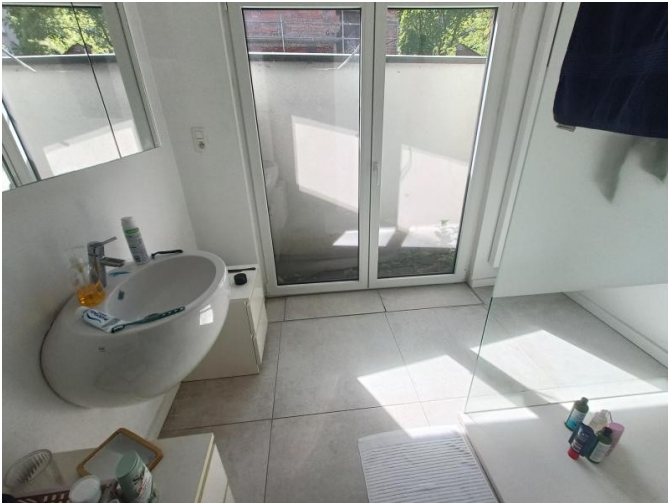
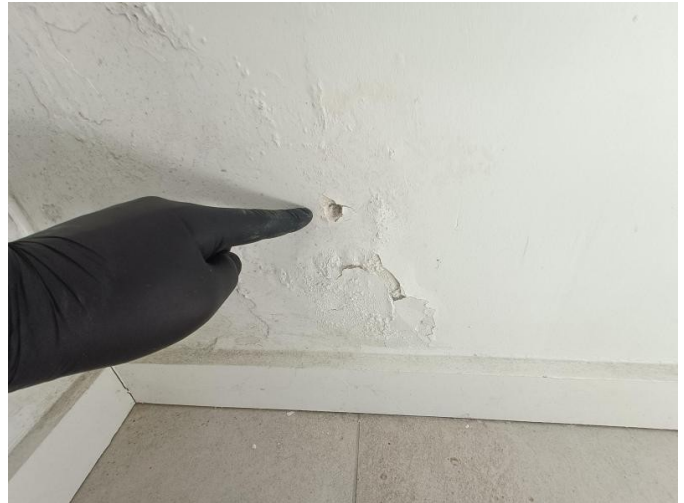
Fiche 13: Pleisterwerk van de binnenwanden

Geen asbest

Beschrijving	Pleisterwerk van de binnenwanden
Omgeving	Binnen
Primaire drager	Binnenwand
Bindmiddel van materiaal	Gips - kalk
Gebondenheid op basis van bindmiddel	Niet-hechtgebonden
Hoeveelheid (oppervlakte - dikte - aantal)	<ul style="list-style-type: none"> 150,00 m² - 1,50 cm - 1 stuk
Totaal volume	2,25 m ³
Identificatiemethode	Een monstername door de asbestdeskundige met laboanalyse door een asbestlabo.
Destructieve handeling voor identificatie	Nee
Opmerking	<p>Binnenwandafwerking bestaande uit gips-kalk-mortel (pleisterwerk) onderworpen aan een verplichte monstername, aanwezig in verschillende ruimtes. Het inspectieprotocol schrijft voor om een 1 representatief mengmonster te nemen van het pleisterwerk aan wanden of vergelijkbare dragers van de volgende ruimtes: bestaande uit monsternamepunten in een individuele ruimte, een natte ruimte, een stookplaats en een trappenhal; (indien aanwezig en van toepassing).</p> <p>Monsternamelocaties: traphal GLV, badkamer GLV, garage. De stookruimte (kelder) heeft geen wandpleisterwerk.</p> <p>De vermelde oppervlakten, hoeveelheden, lengtes, volumes, maten en gewichten vormen een loutere schatting op basis van visuele inspectie en beschikbare (bouwkundige) informatie; en dienen uitsluitend ter indicatie en mogen niet worden gebruikt als maatstaf voor heffing. Er kan geen enkele juridische waarde aan worden ontleend, noch vormt deze informatie enige basis voor aansprakelijkheid of schadeclaims.</p>

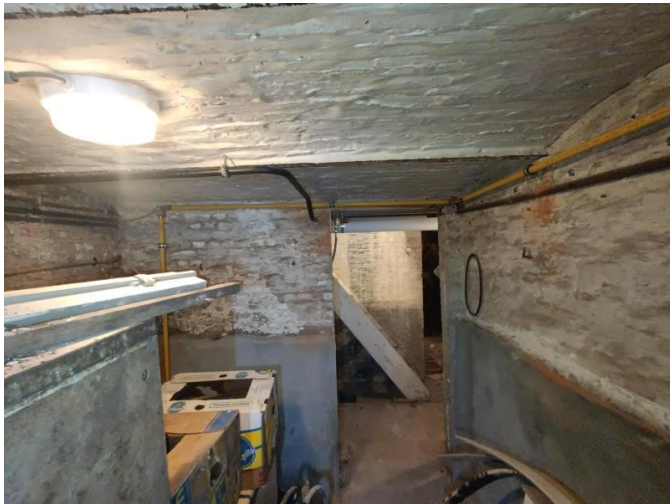
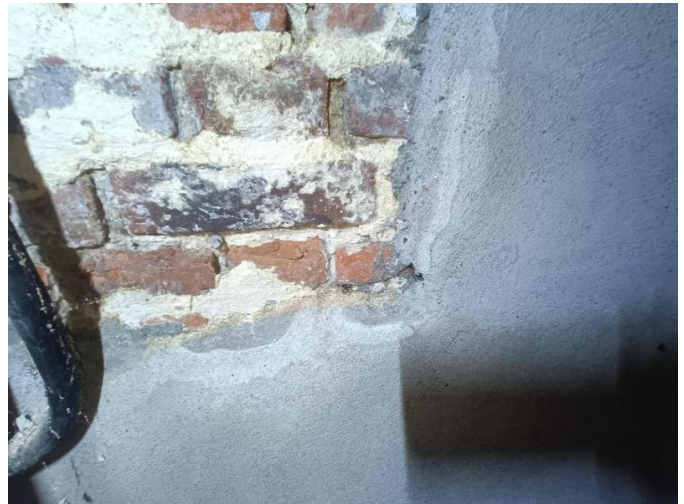
Fiche 15: Cementering van de binnenwanden van de kelder

Geen asbest

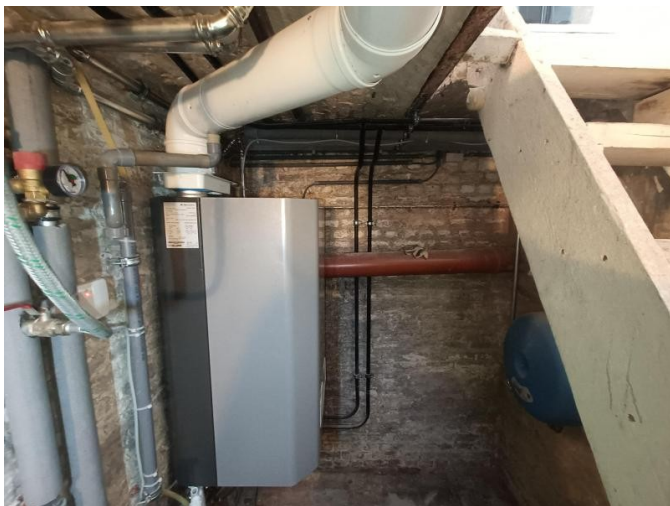
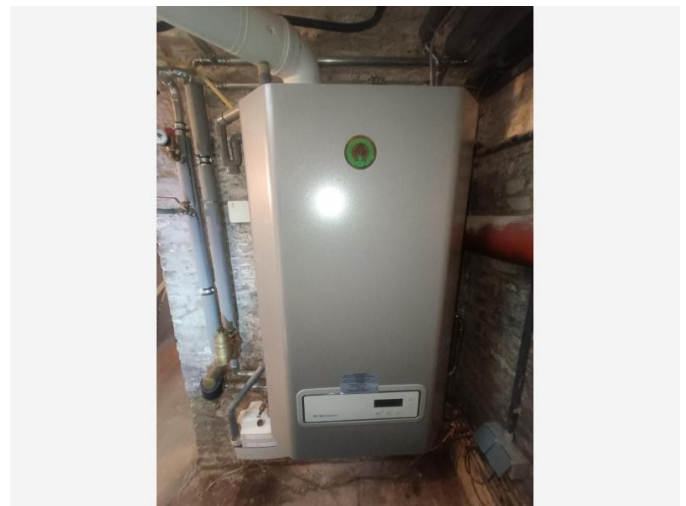
Beschrijving	Notitie	Terug te vinden op plannen
Fiche 16: CV-ketel Itho Daalderop	In de kelder bevindt zich een Itho Daalderop Combifort 2 24/50+ cv-ketel (gas). Het identificatieplaatje fabricagejaar 2015.	Plan 1.1: A1 - Kelder
Fiche 17: Leidingisolatie in kunststof/schuim	De waarneembare leidingisolatie is uitgevoerd in kunststof/isolatieschuim.	-
Fiche 18: Afdichtingsmaterialen aan het schrijnwerk	De afdichtingsmaterialen aan het schrijnwerk zijn uitgevoerd in silicone. Silicone is niet asbestverdacht.	-
Fiche 19: Rookgaskanaal van de cv-ketel	Het waarneembare rookgaskanaal van de cv-ketel is uitgevoerd in een dubbelwandige buis.	Plan 1.1: A1 - Kelder Plan 1.6: A1 - Daken

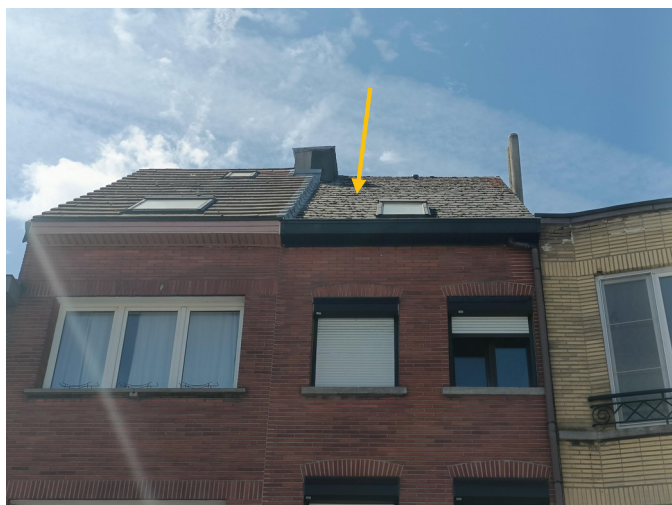
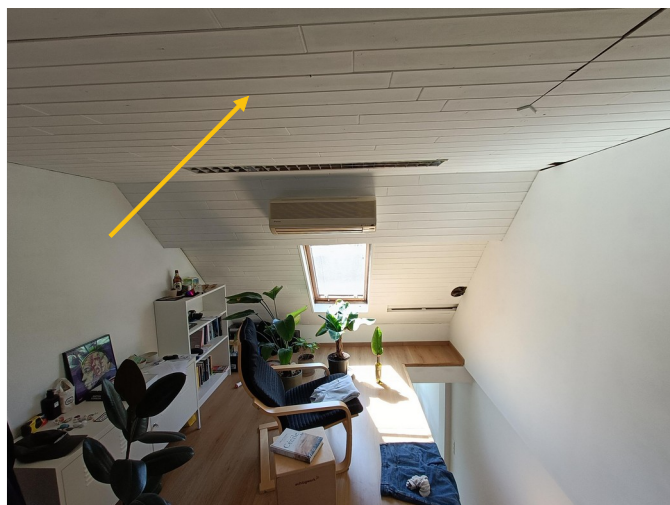
Beschrijving	Notitie	Terug te vinden op plannen
Fiche 20: Onderdak niet waarneembaar (dak in leien)	Het onderdak (indien aanwezig) is langs de binnen- en buitenzijde volledig afgeschermd. Op dit moment is het niet mogelijk om het onderdak (indien aanwezig) te onderzoeken binnen de scope van het onderzoek. Een volledige beoordeling van het asbesthoudend karakter van dit schildeel is enkel mogelijk mits uitbreiding naar aanvullend/destructief onderzoek (optioneel).	-
