# Asbestinventarisatattest

Battelsesteenweg 115, 2800 Mechelen

Attestnummer : 20260719-000177.000

**Niet-asbestveilig**

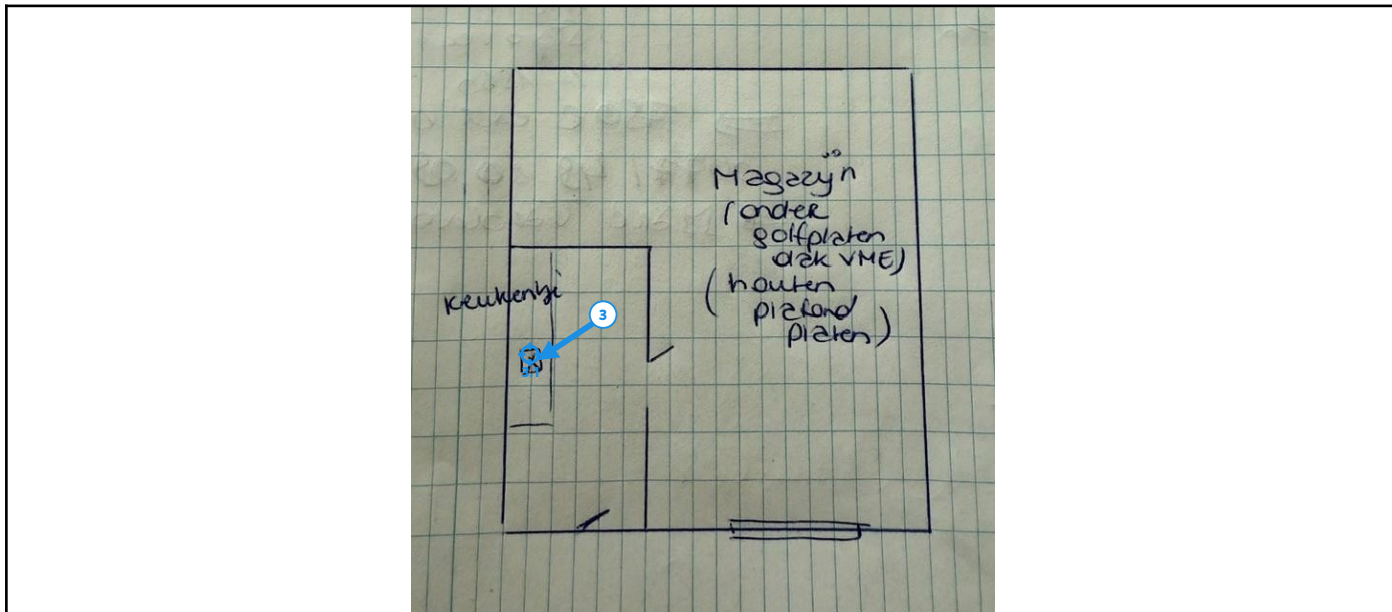
## Plan 3.2: Plan - Magazijn

| Beschrijving | Type | Actie |
|---|---|---|
| 1. Dakbedekking - golfplaten - magazijn | Asbestmateriaal | <a href="#">Verwijderen</a> |

- 1° Bij verwijdering moet men de toepassing steeds gefixeerd of bevochtigd houden;
- 2° Bij verwijdering mag de toepassing niet verder beschadigd of vergruisd worden;
- 3° Bij verwijdering moet stofvorming vermeden worden.
- 4° Bij verwijdering mag er niemand anders in de buurt zijn
