# Asbestinventarisatetest

Domis de Semerpontlaan 55, 2820 Bonheiden

Attestnummer : 20260817-000329.000

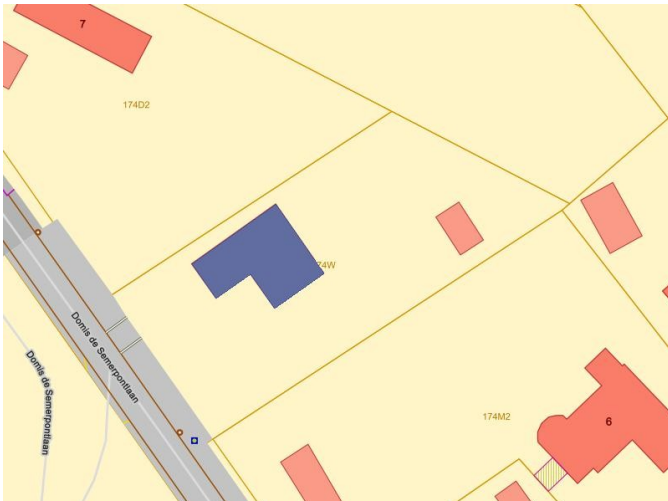
## Zone 1: Hoofdgebouw

- 1 Asbestmateriaal**
- 2 Beperkingen**
- 0 Uitsluitingen
- 0 Roerende goederen
- 0 Puin, steenslag, (water)bodem
- 1 Advies**
- 2 Geen asbest**

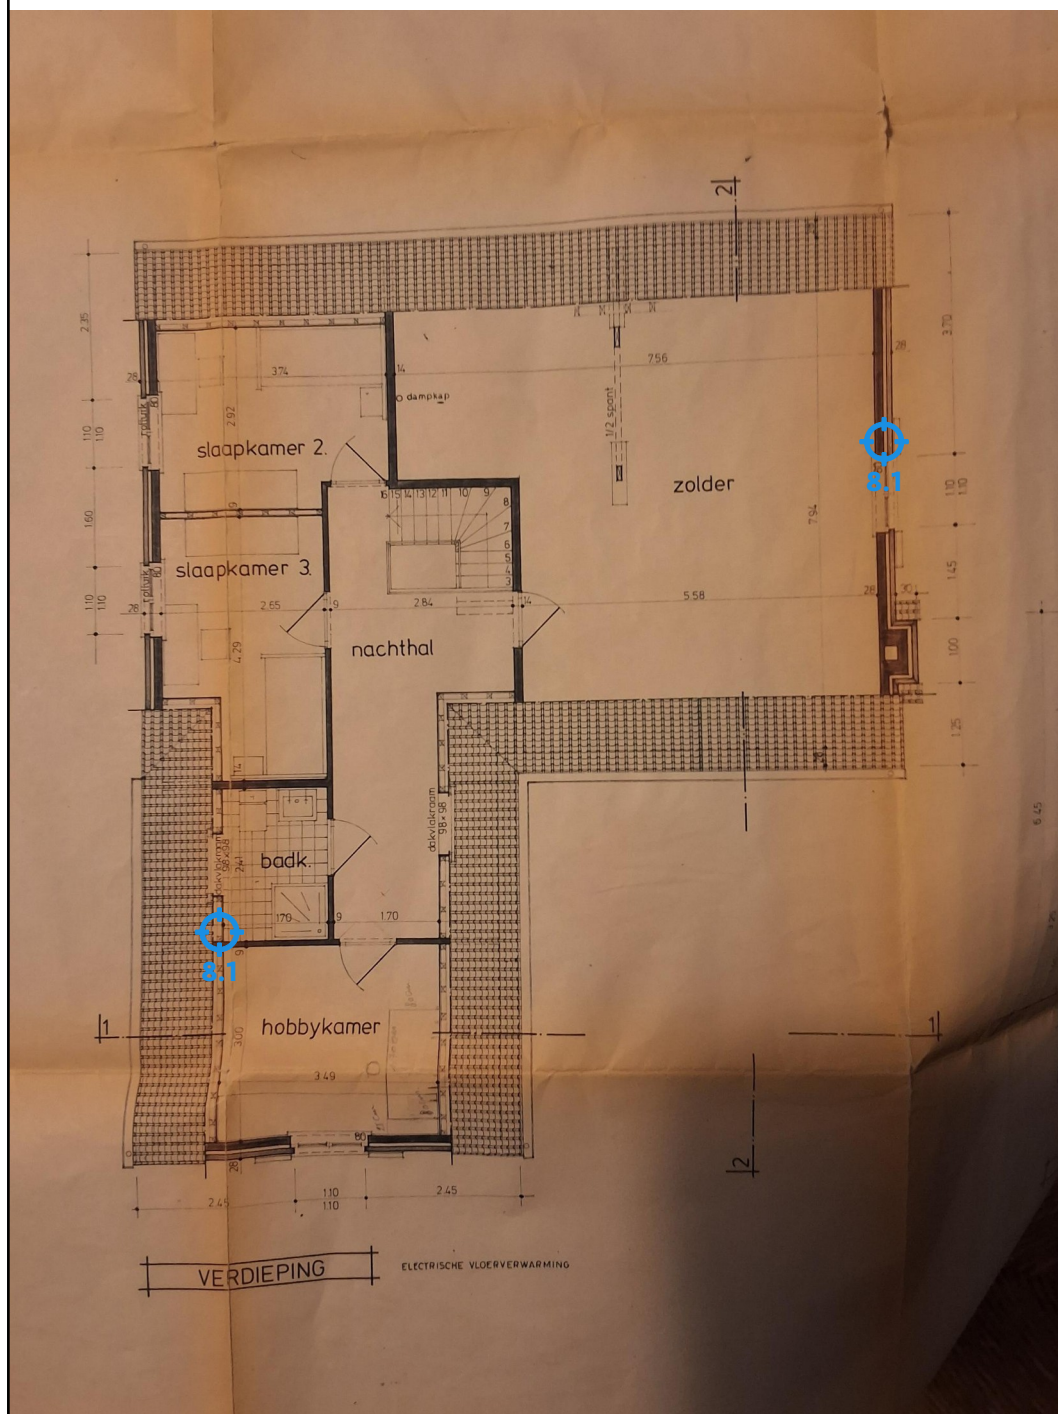
## Plan 1.2: V+1

alle plafonds op dit plan zijn voorzetpanelen

alle muren op dit plan zijn pleisterwerk

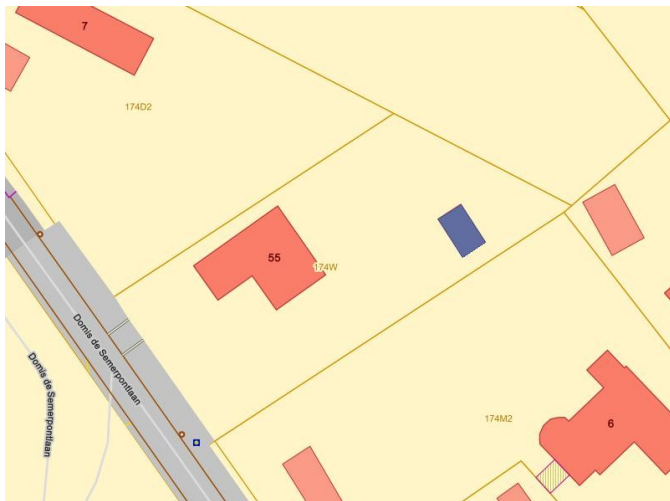
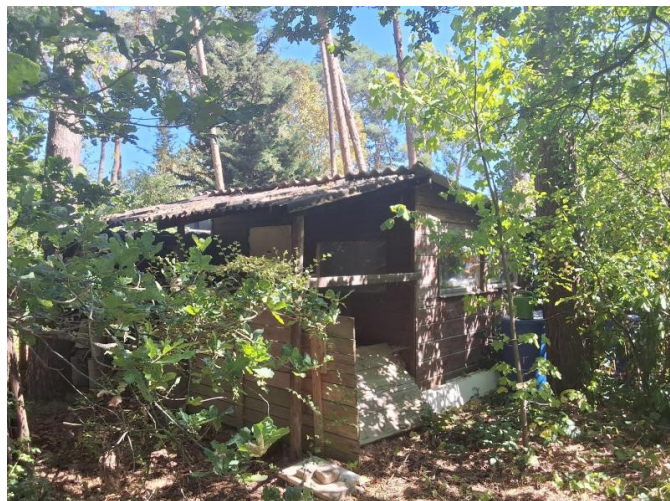
## Zone 2: Bijgebouw

- 1 Asbestmateriaal**
- 0 Beperkingen
- 0 Uitsluitingen
- 0 Roerende goederen
- 0 Puin, steenslag, (water)bodem
- 0 Adviezen
- 1 Geen asbest**
