# Asbestinventarisatetest

Meylemansstraat 19, 2220 Heist-op-den-Berg

Attestnummer : 20260112-000106.000

Uitgegeven op : 12.01.2026

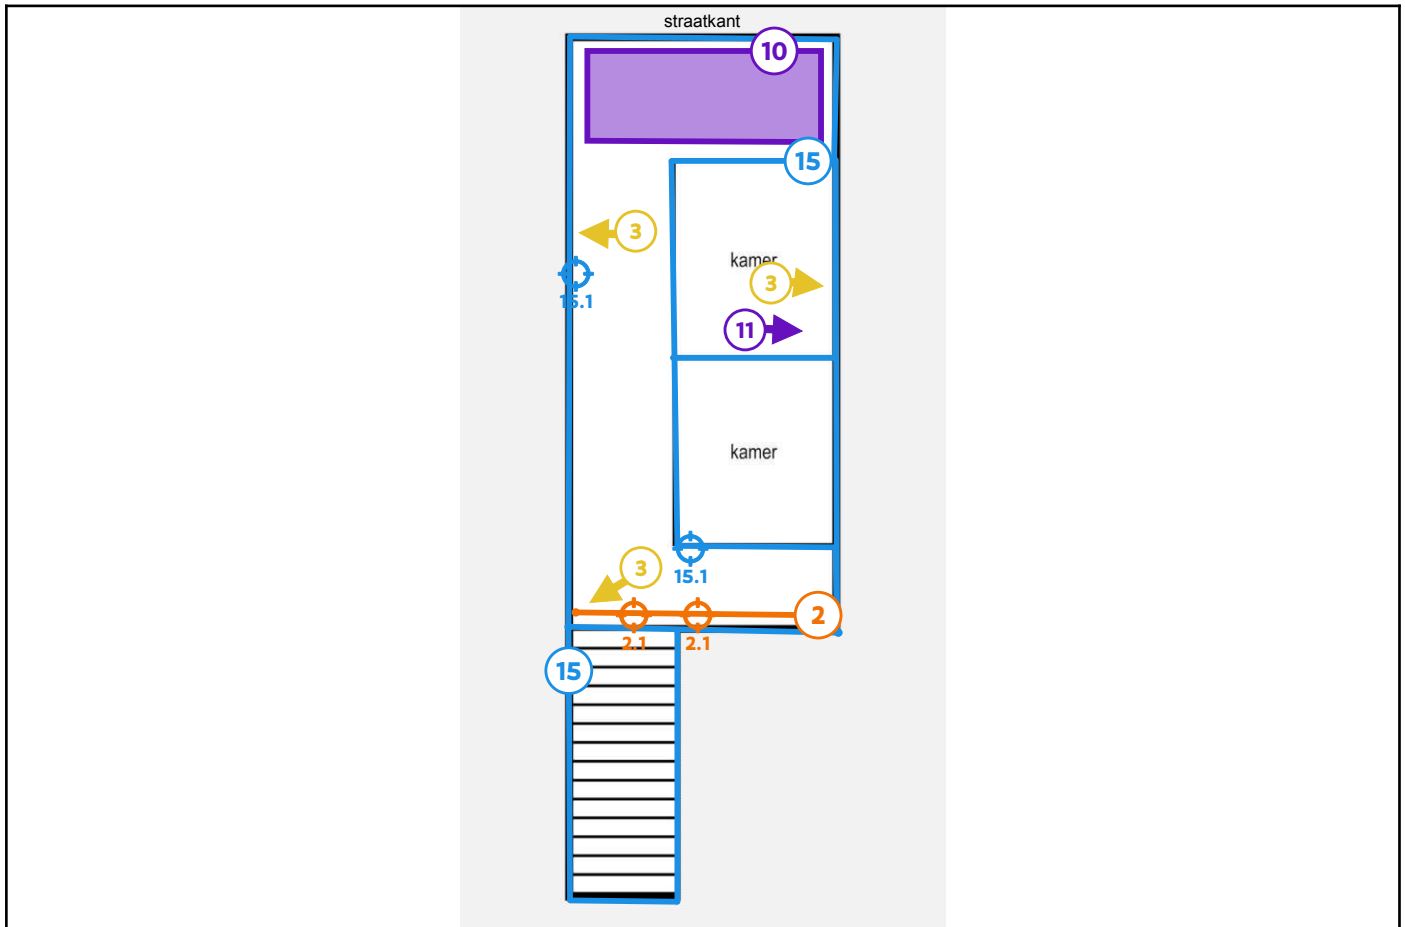
# Plan 1.1: Kelder

Beschrijving	Type	Actie
2. Leidingisolatie	Asbestmateriaal	Verwijderen
2.1 Code: M04	Mengmonster	-
3. Bakeliet schakelmateriaal	Asbestmateriaal	Zorgvuldig beheren
10. Materiaal in opslag	Beperking	-
11. HVAC installatie	Beperking	-
15. Cementering in kelder	Geen asbest	-
15.1 Code: M03	Mengmonster	-

16.1 Code: M01	Mengmonster	-
17. Tegellijm	Geen asbest	-
17.1 Code: M05	Mengmonster	-
18. Pleisterwerk plafonds	Geen asbest	-
18.1 Code: M02	Mengmonster	-

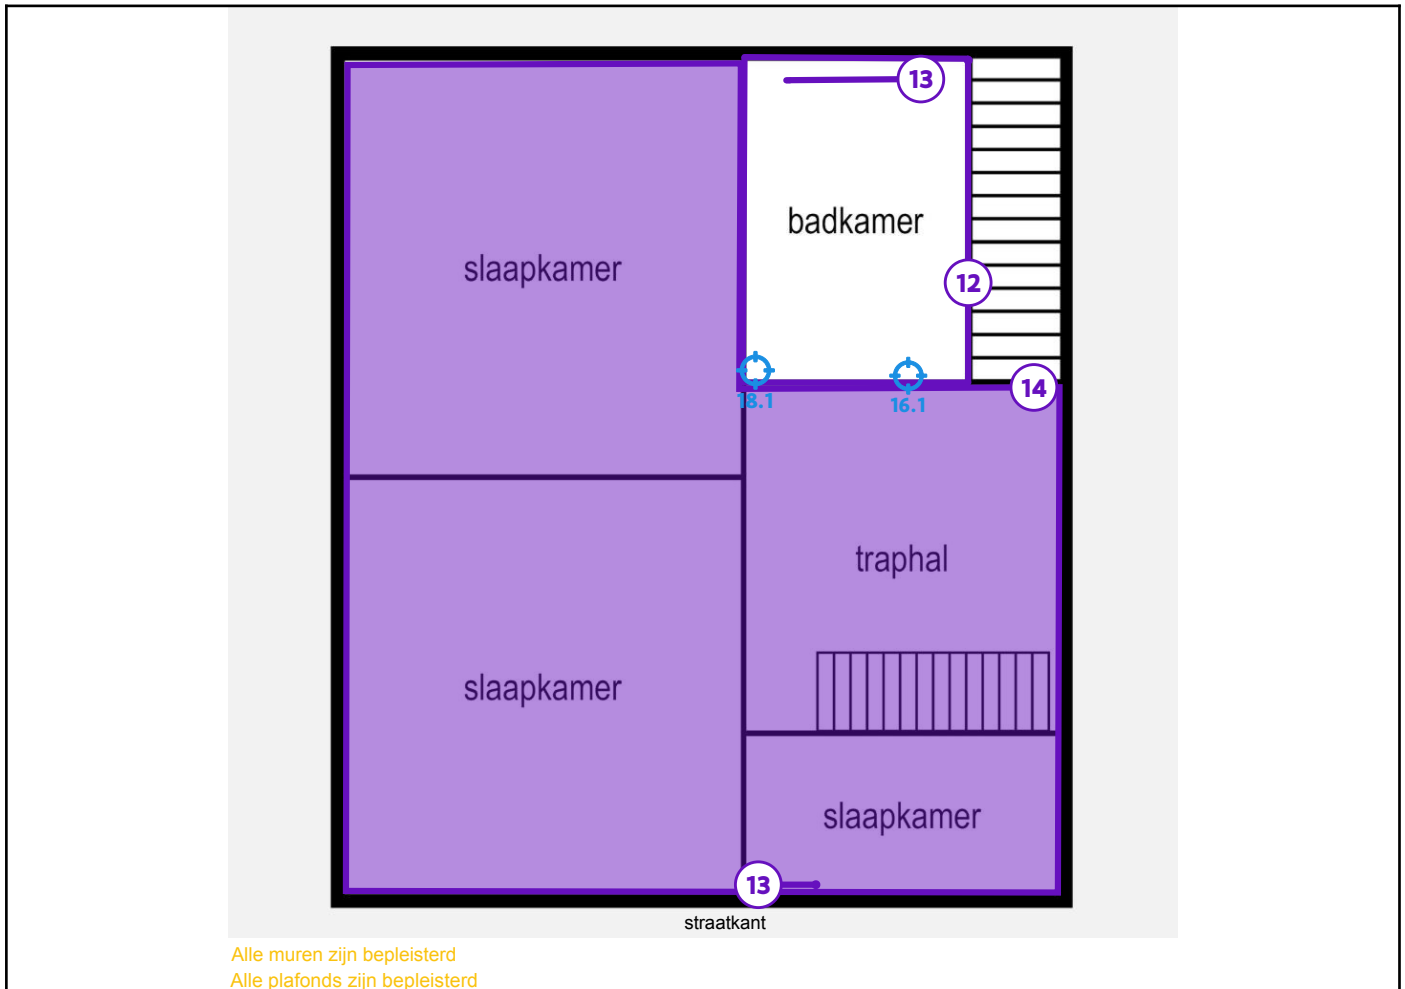
## Plan 1.3: 1ste verdieping

Beschrijving	Type	Actie
12. Tegellijm	Advies	-
13. Radiatoren	Advies	-
14. Vloerlijm	Advies	-
16. Pleisterwerk muren	Geen asbest	-
16.1 Code: M01	Mengmonster	-
18. Pleisterwerk plafonds	Geen asbest	-
18.1 Code: M02	Mengmonster	-

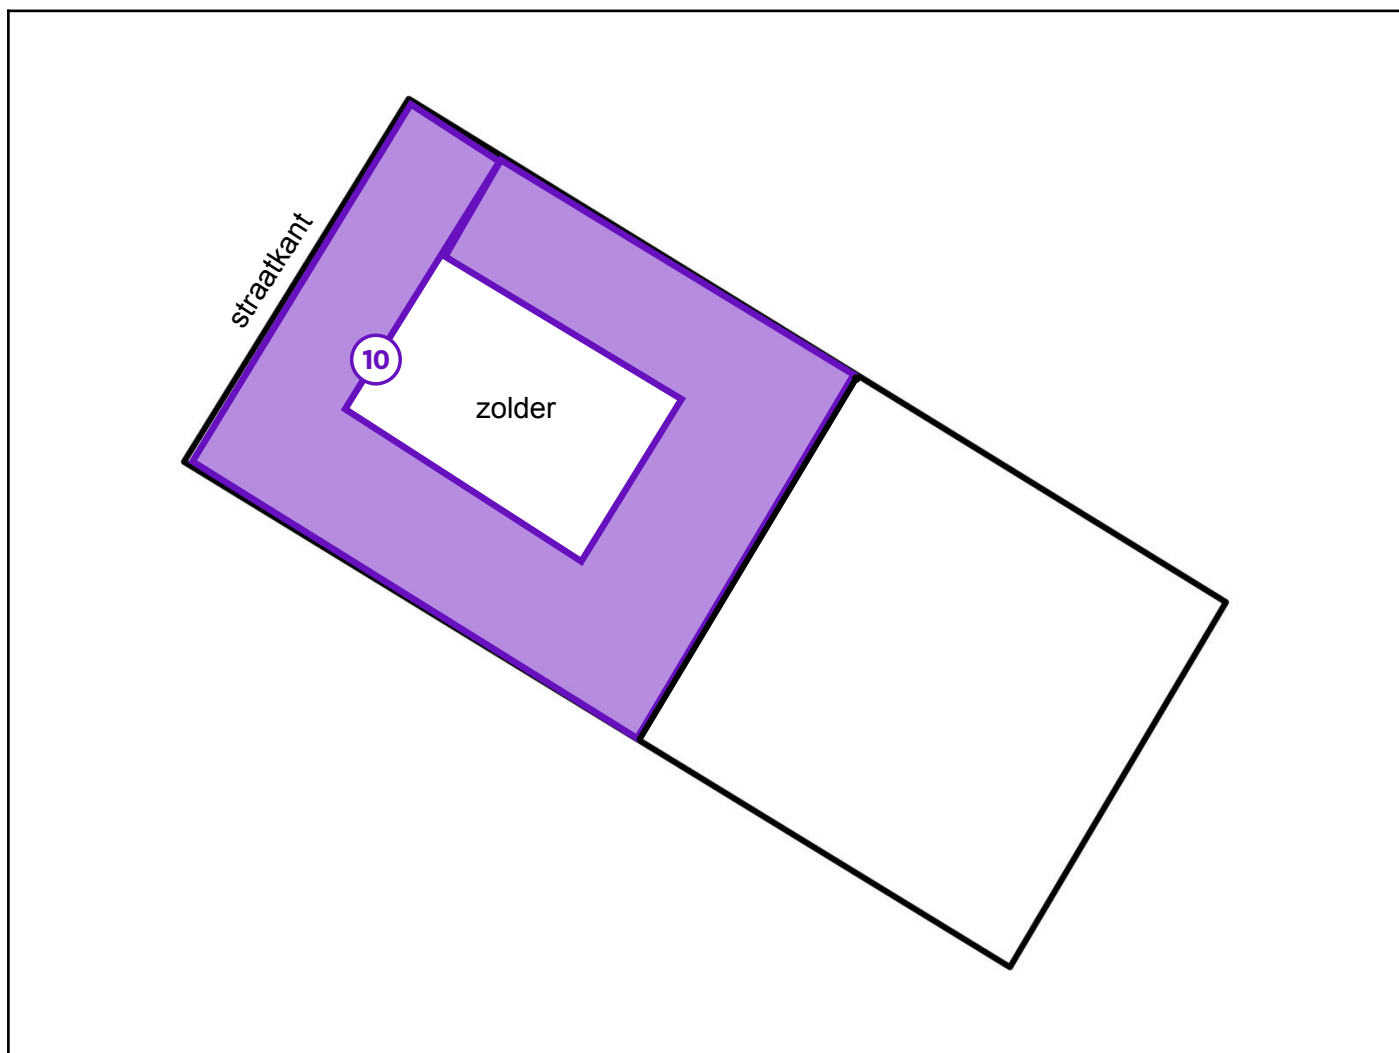
## Plan 1.4: Zolder

Beschrijving	Type	Actie
10. Materiaal in opslag	Beperking	-

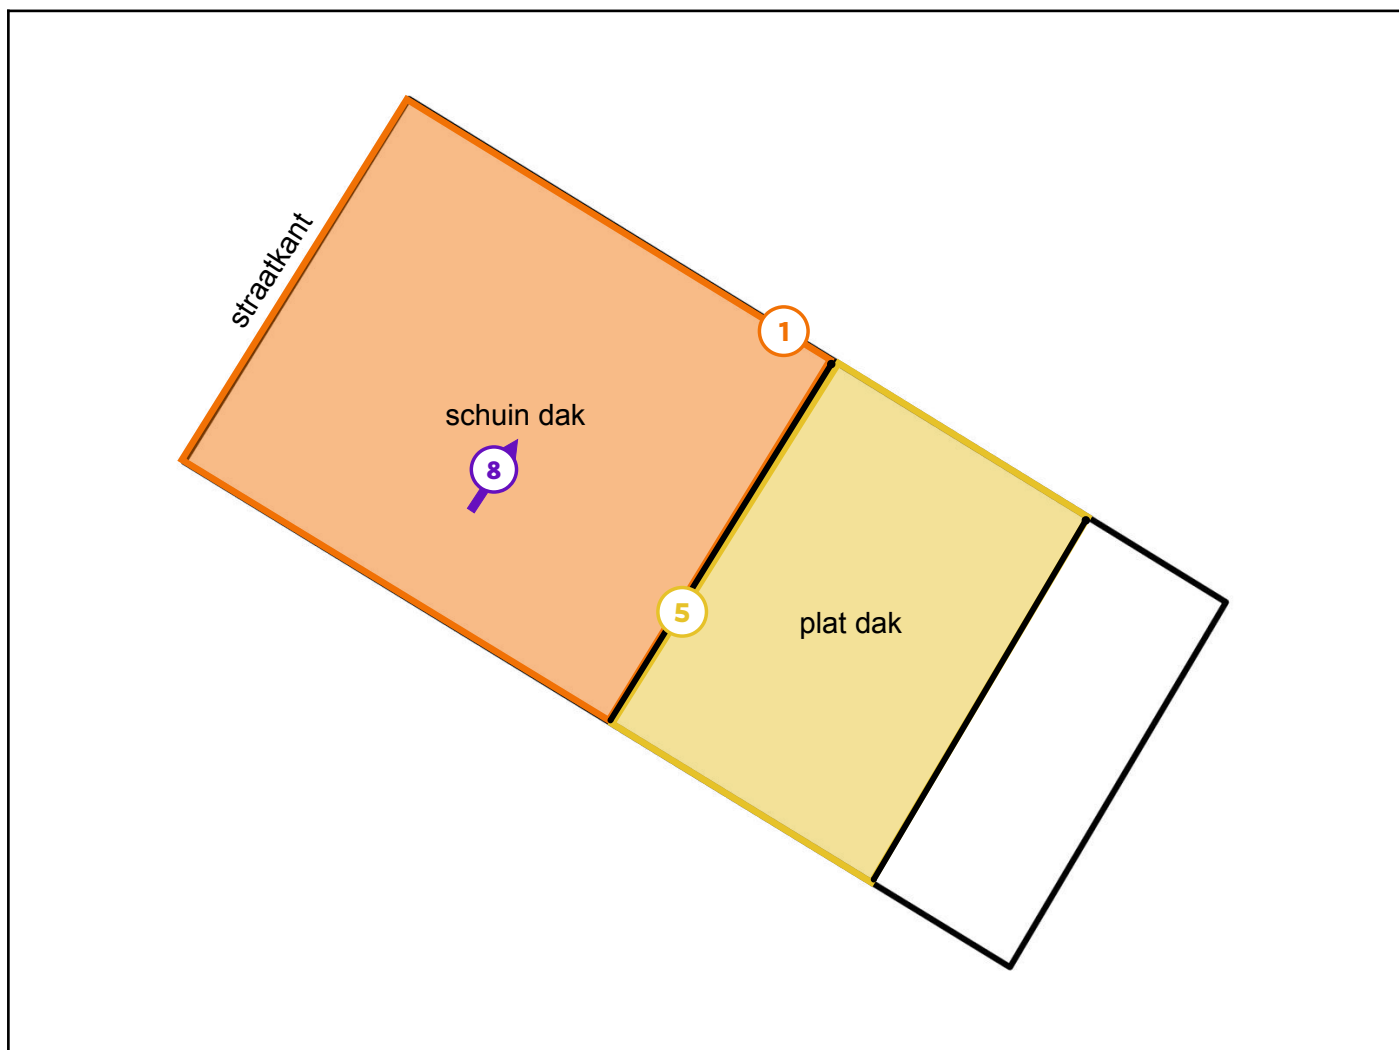
## Plan 1.5: Dak

Beschrijving	Type	Actie
1. Dakleien	Asbestmateriaal	Verwijderen
5. Roofing	Asbestmateriaal	Zorgvuldig beheren
8. Schoorsteen	Beperking	-

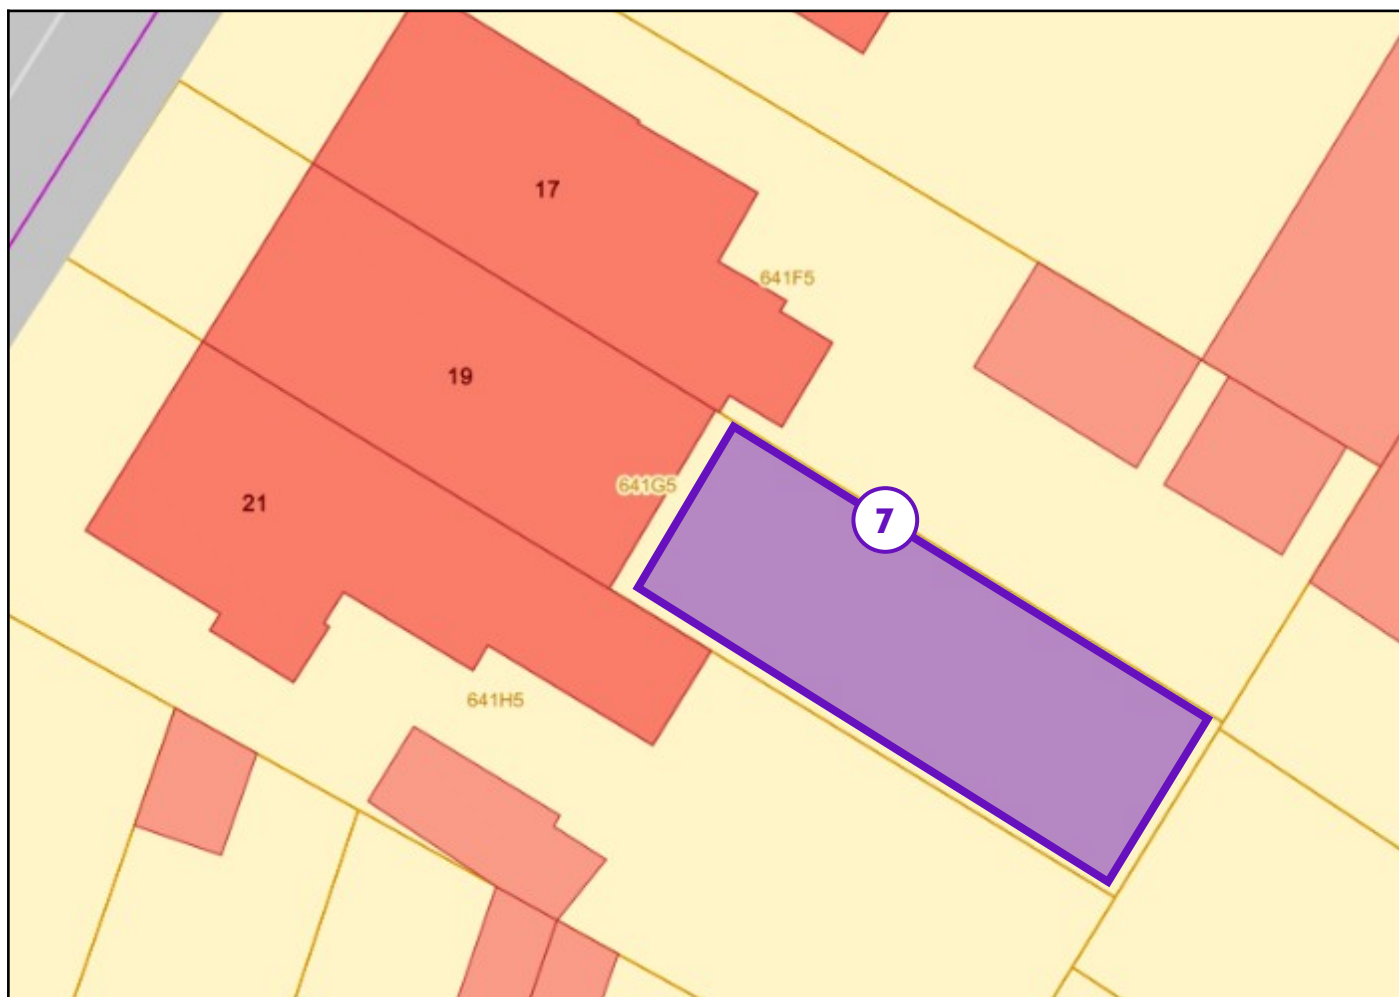
## Plan 2.1: Vaststellingen buiten de constructies

Beschrijving	Type	Actie
7. Tuin	Beperking	-

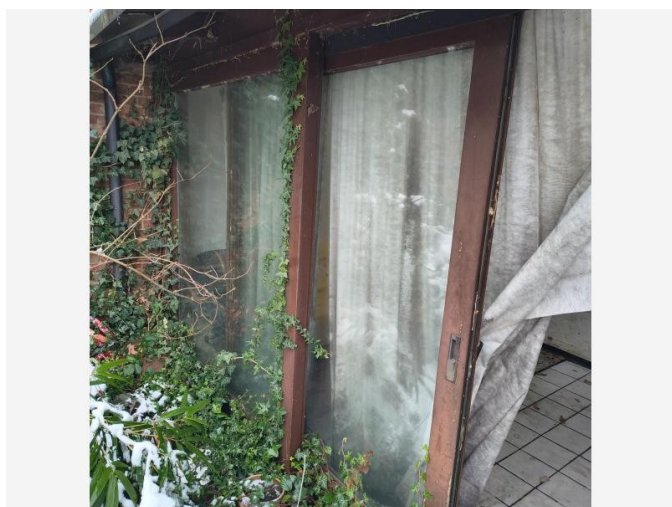
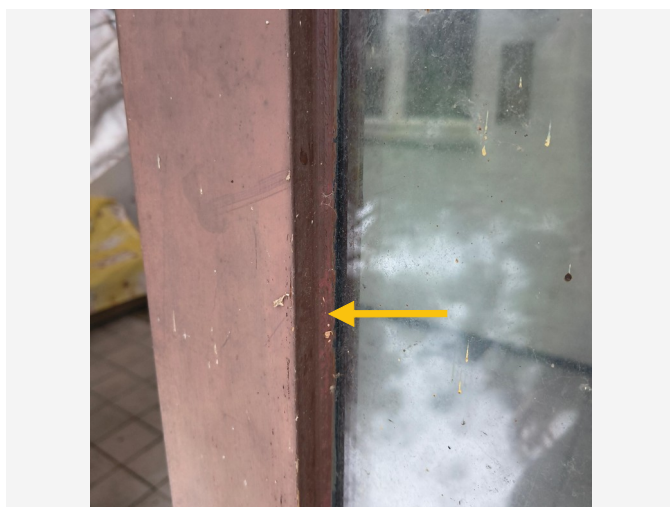
### Fiche 19: Afdichtingsmateriaal (mastiek)

Beschrijving	Notitie	Terug te vinden op plannen
Fiche 19: Afdichtingsmateriaal (mastiek)	-	-

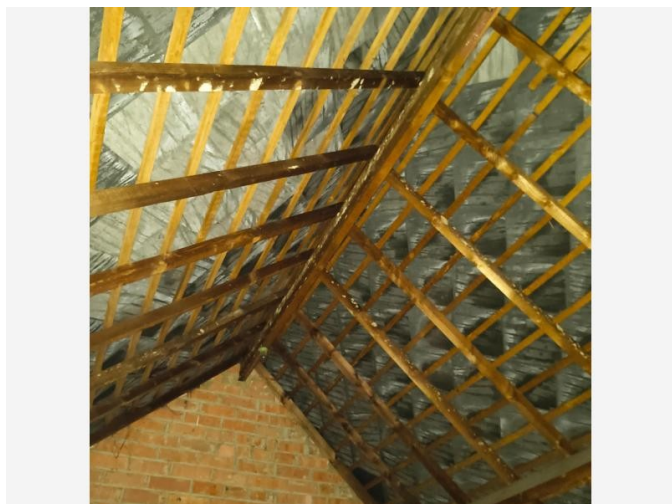
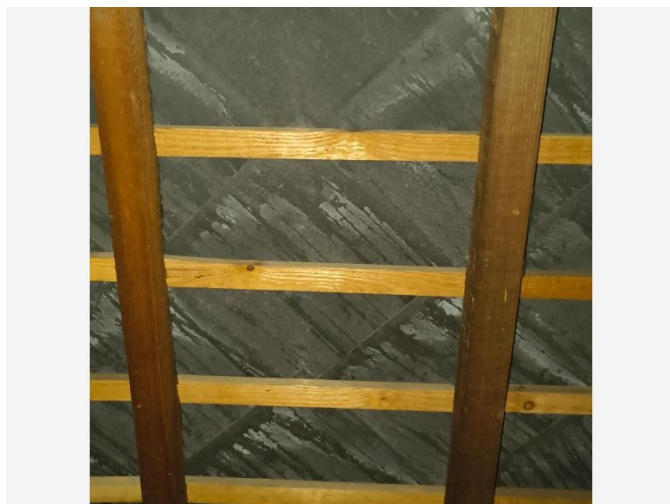
### Fiche 21: Onderdakplaten

Beschrijving	Notitie	Terug te vinden op plannen
Fiche 20: Materialen aan of in onderdelen die horen bij de liftinfrastructuur	-	-
Fiche 21: Onderdakplaten	-	-
