# Asbestinventarisatetest

Ed. Schelfhoutstraat 36, 1770 Liedekerke

Attestnummer : 20241215-000004.000

**Niet-asbestveilig**

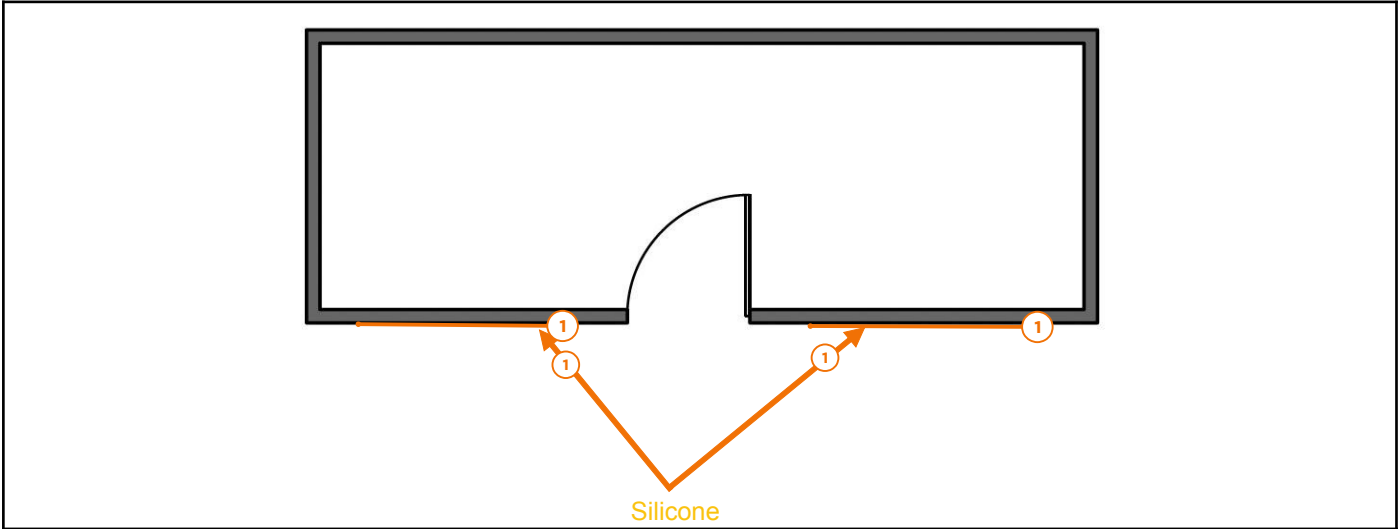
## Plan 2.1: Tuinberging

| Beschrijving | Type | Actie |
|---|---|---|
| 1. Silicone / kit / mastiek in en aan de ramen | Asbestmateriaal | <a href="#">Verwijderen</a> |
