# Asbestinventarisatetest

Lindestraat 17, 9340 Lede

Attestnummer : **20250625-000229.000**

**Asbestveilig** (maar mogelijk niet asbestvrij)

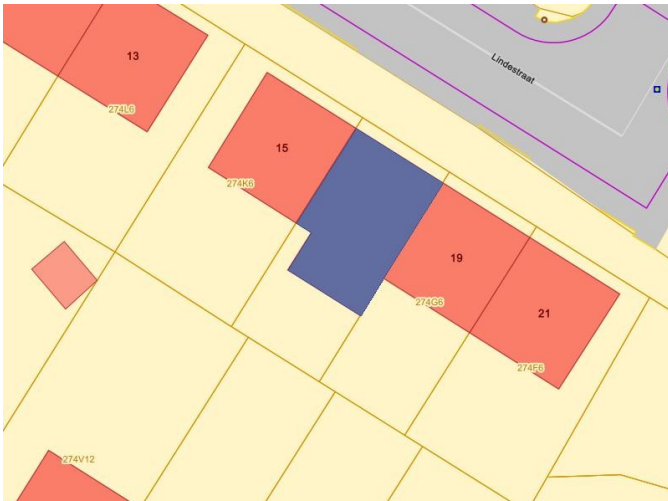
## Zone 1: Hoofdgebouw

- 0    **Asbestmaterialen**
- 2    **Beperkingen**
- 0    **Uitsluitingen**
- 0    **Roerende goederen**
- 0    **Puin, steenslag, (water)bodem**
- 6    **Adviezen**
- 3    **Geen asbest**

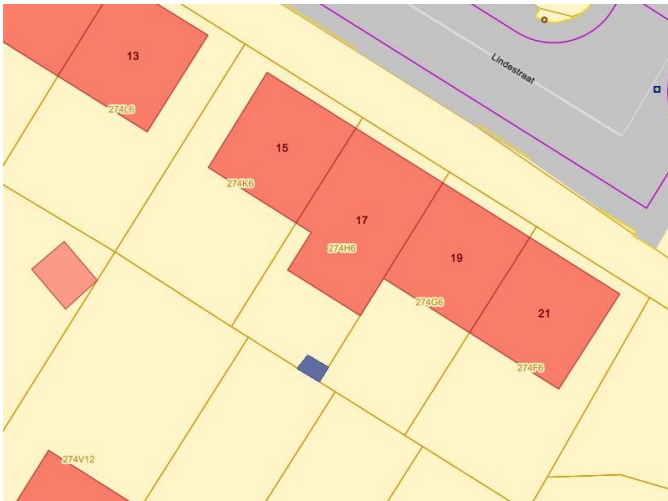
## Zone 2: Tuinhuis

- 0 Asbestmaterialen
- 0 Beperkingen
- 0 Uitsluitingen
- 0 Roerende goederen
- 0 Puin, steenslag, (water)bodem
- 0 Adviezen
- 1 **Geen asbest**

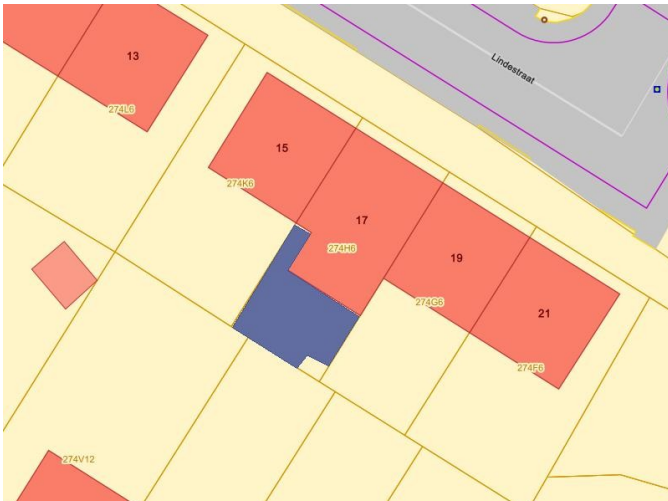
## Zone 3: Verharding

- 0 Asbestmaterialen
- 0 Beperkingen
- 0 Uitsluitingen
- 0 Roerende goederen
- 0 Puin, steenslag, (water)bodem
- 0 Adviezen
- 0 Geen asbest
