# Asbestinventarisatattest

Schapenstraat 214, 1750 Lennik

Attestnummer : 20250808-000063.000

**Asbestveilig** (maar niet asbestvrij)

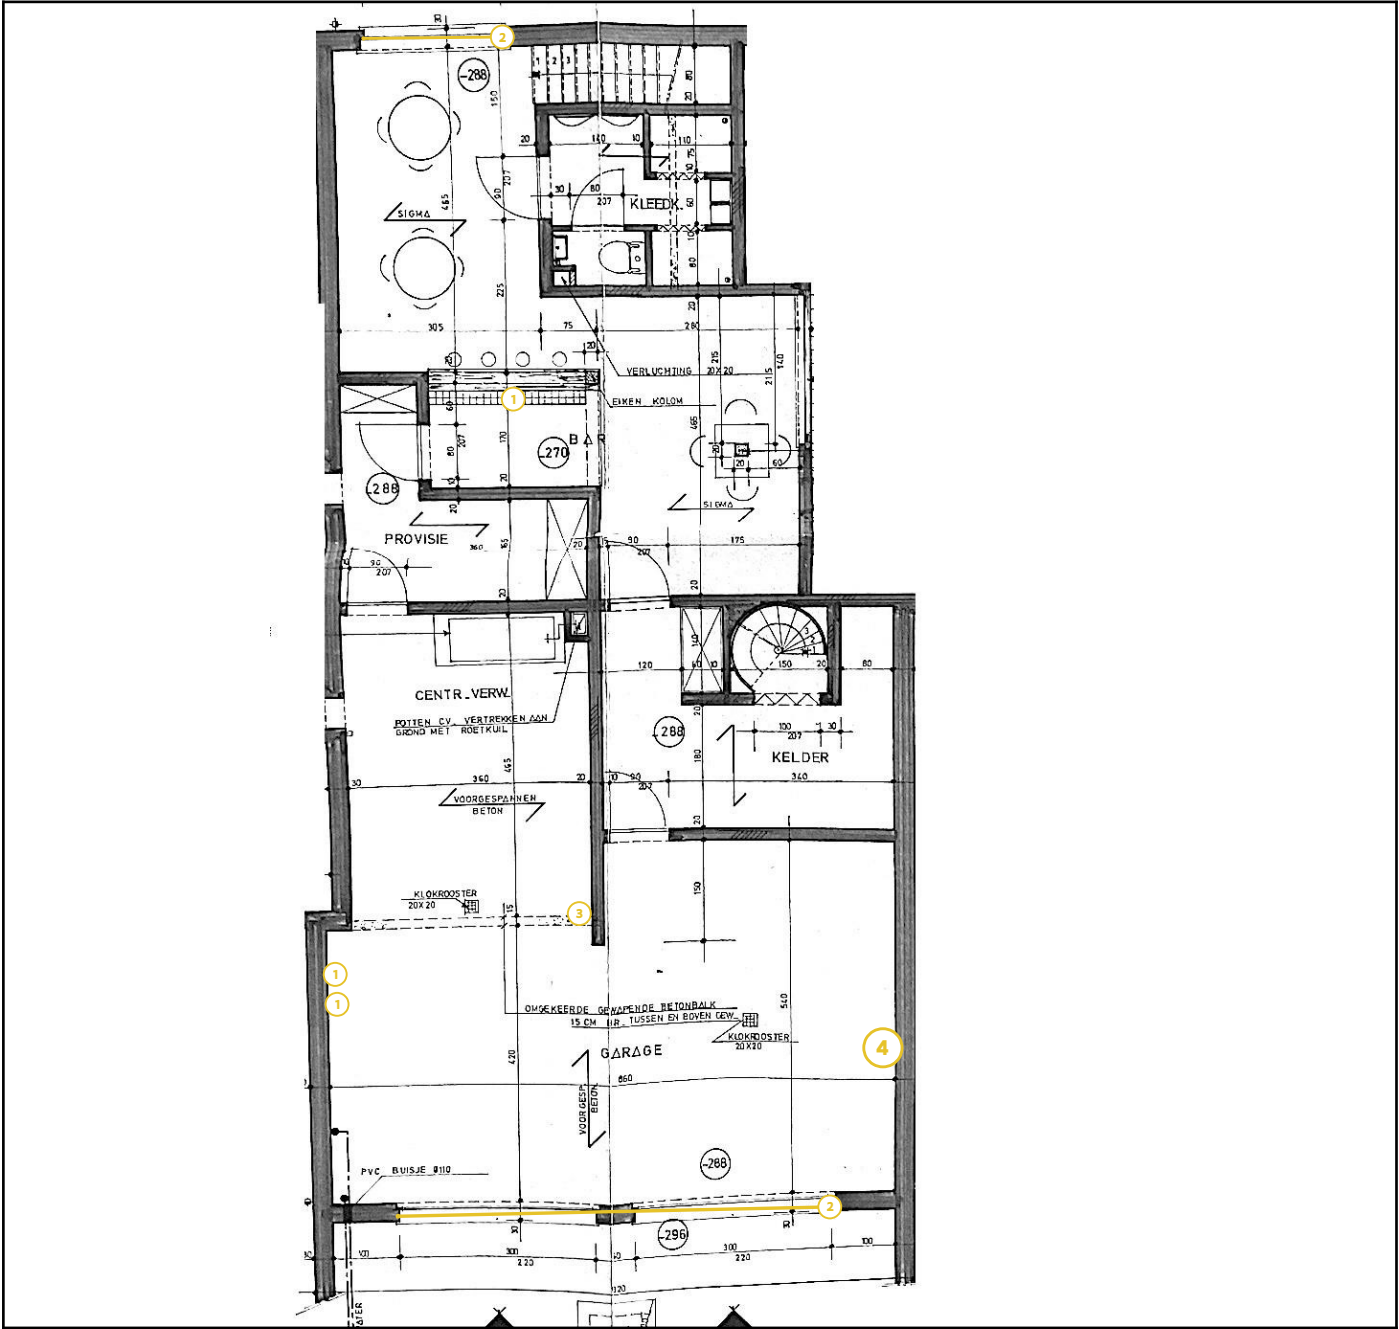
# Plan 1.1: Gelijkvloers

| 4. Cementgebonden rookgaskanaal | Asbestmateriaal | Zorgvuldig beheren |

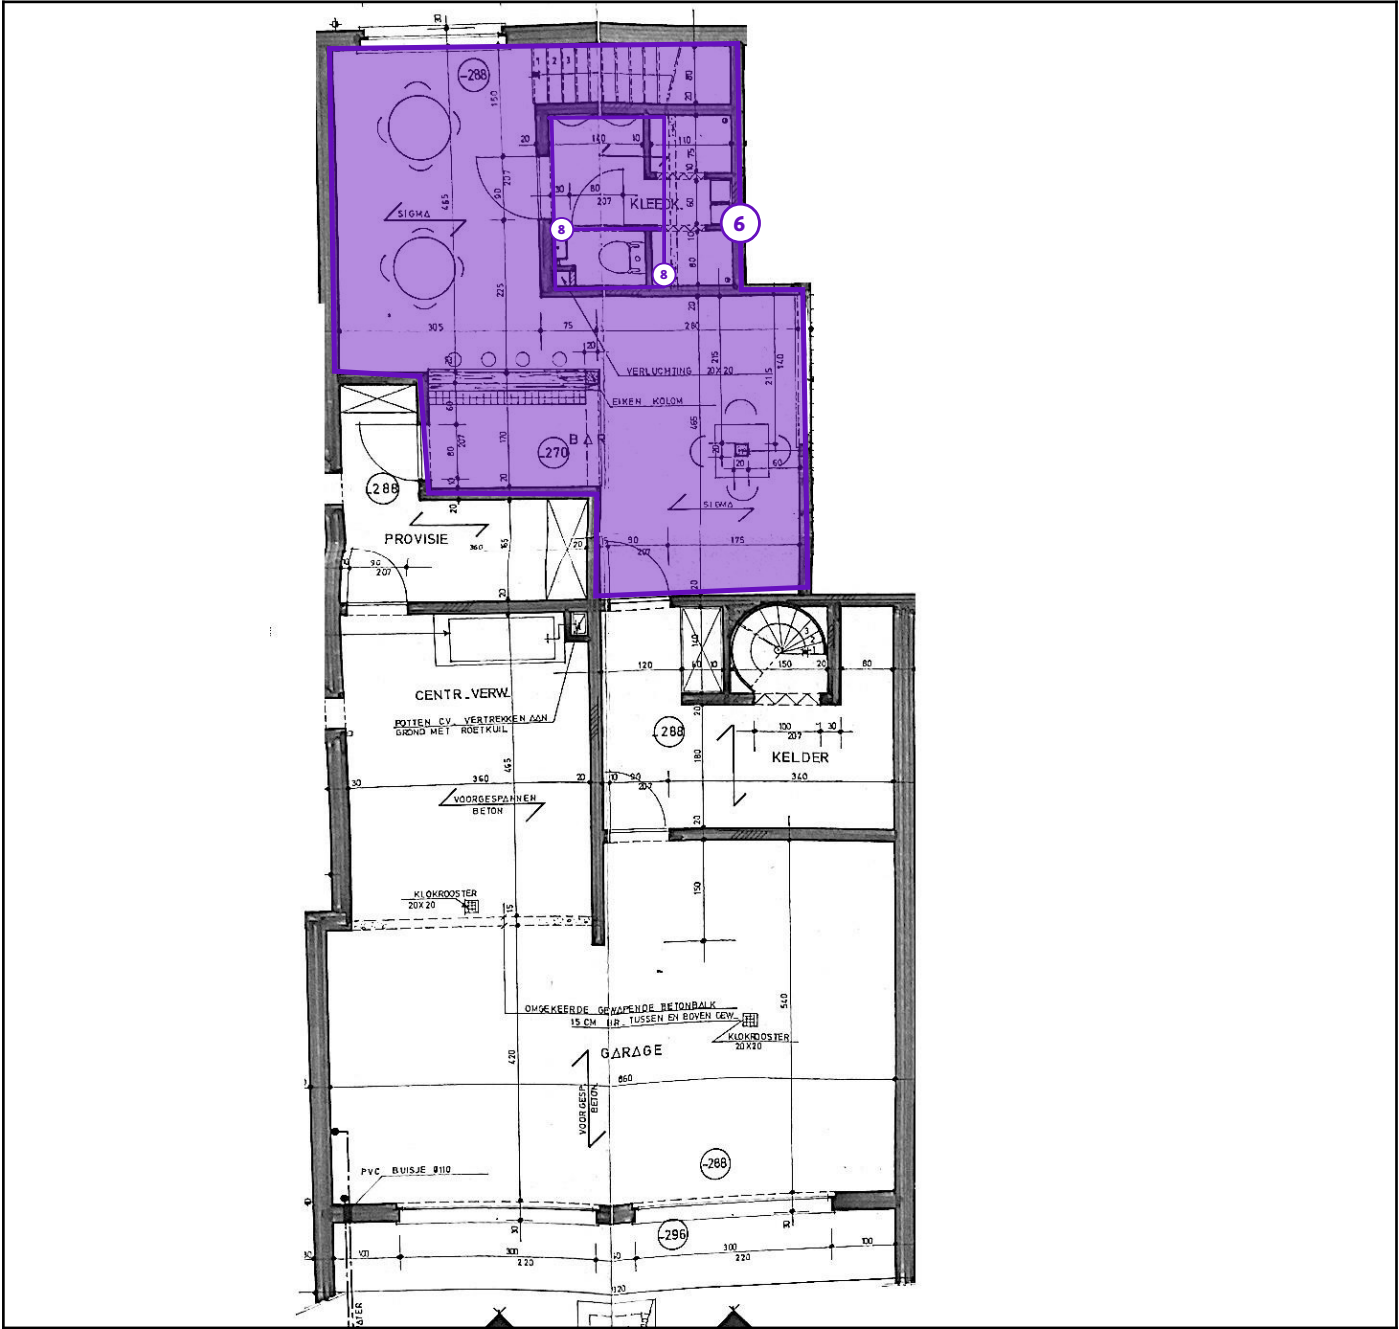
# Plan 1.3: Gelijkvloers (adviezen)

| Beschrijving | Type | Actie |
|---|---|---|
| 8. Gelijmde intacte wandtegels | Advies | - |

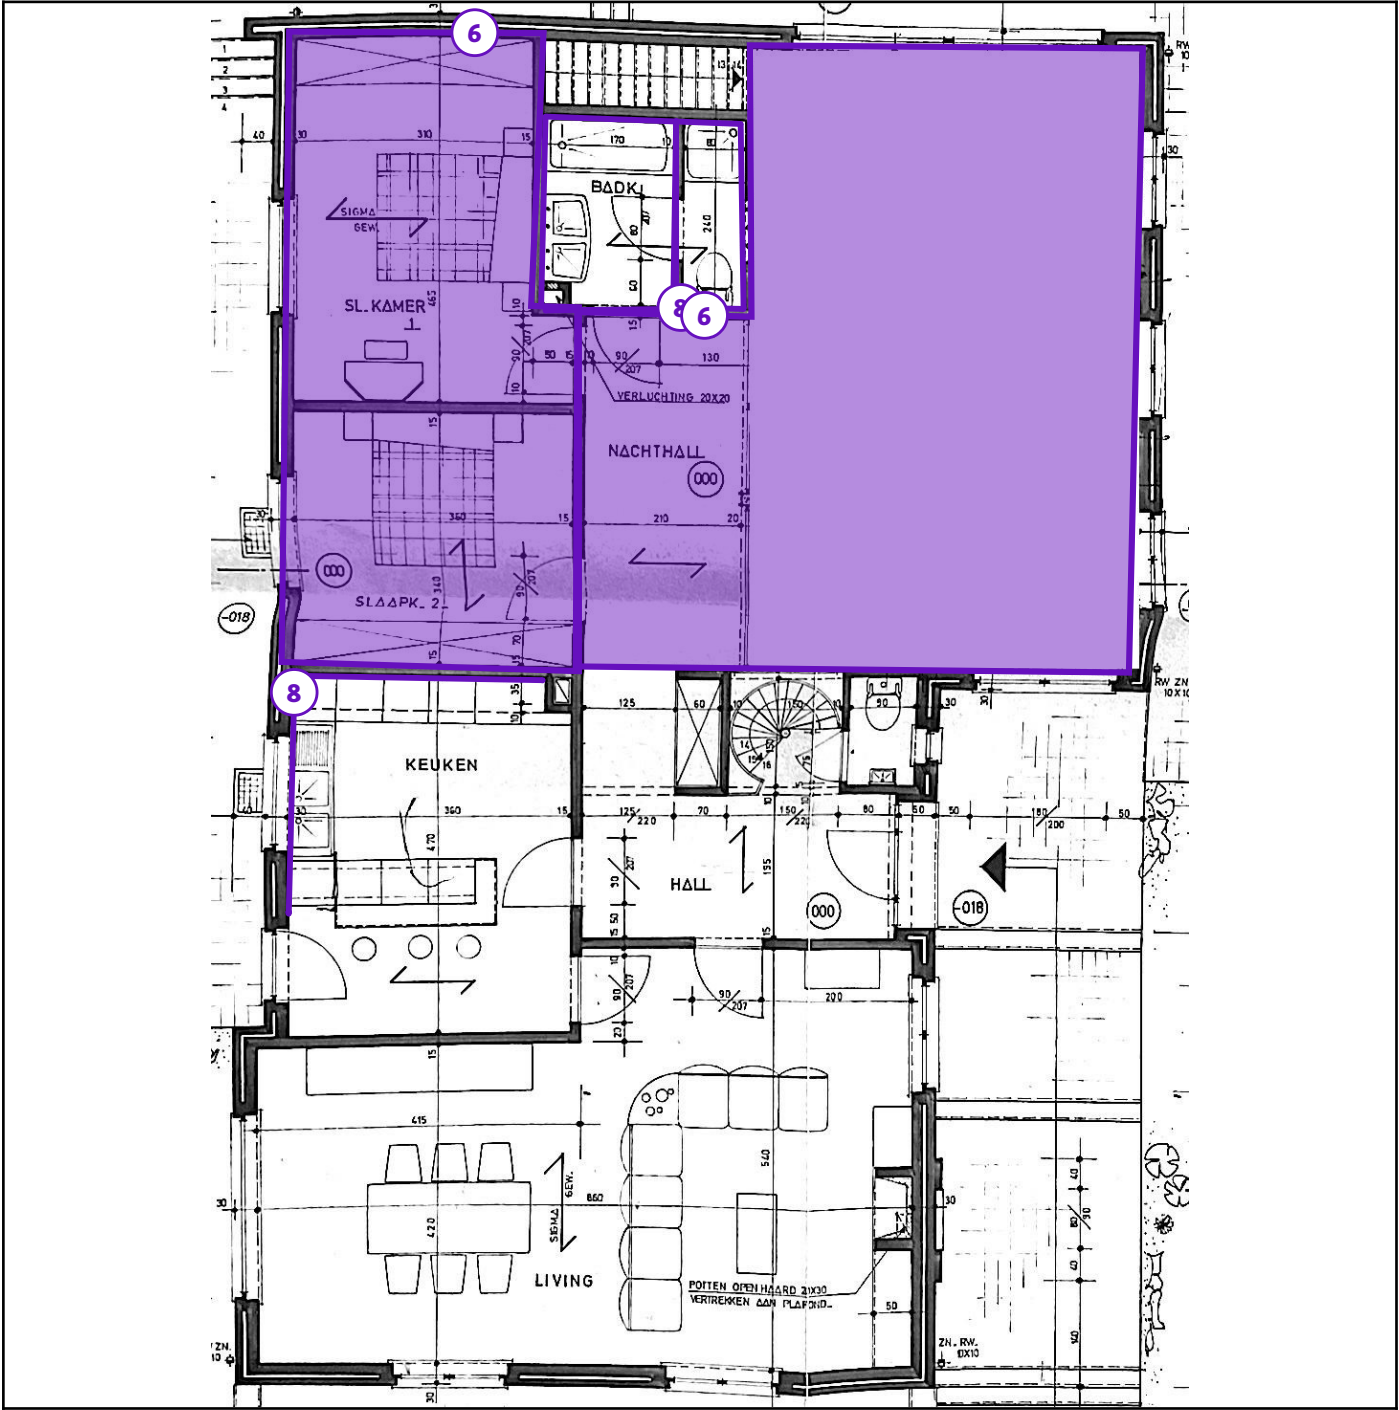
# Plan 1.6: Eerste verdieping (adviezen)

| Beschrijving | Type | Actie |
|---|---|---|
| 8. Gelijmde intacte wandtegels | Advies | - |

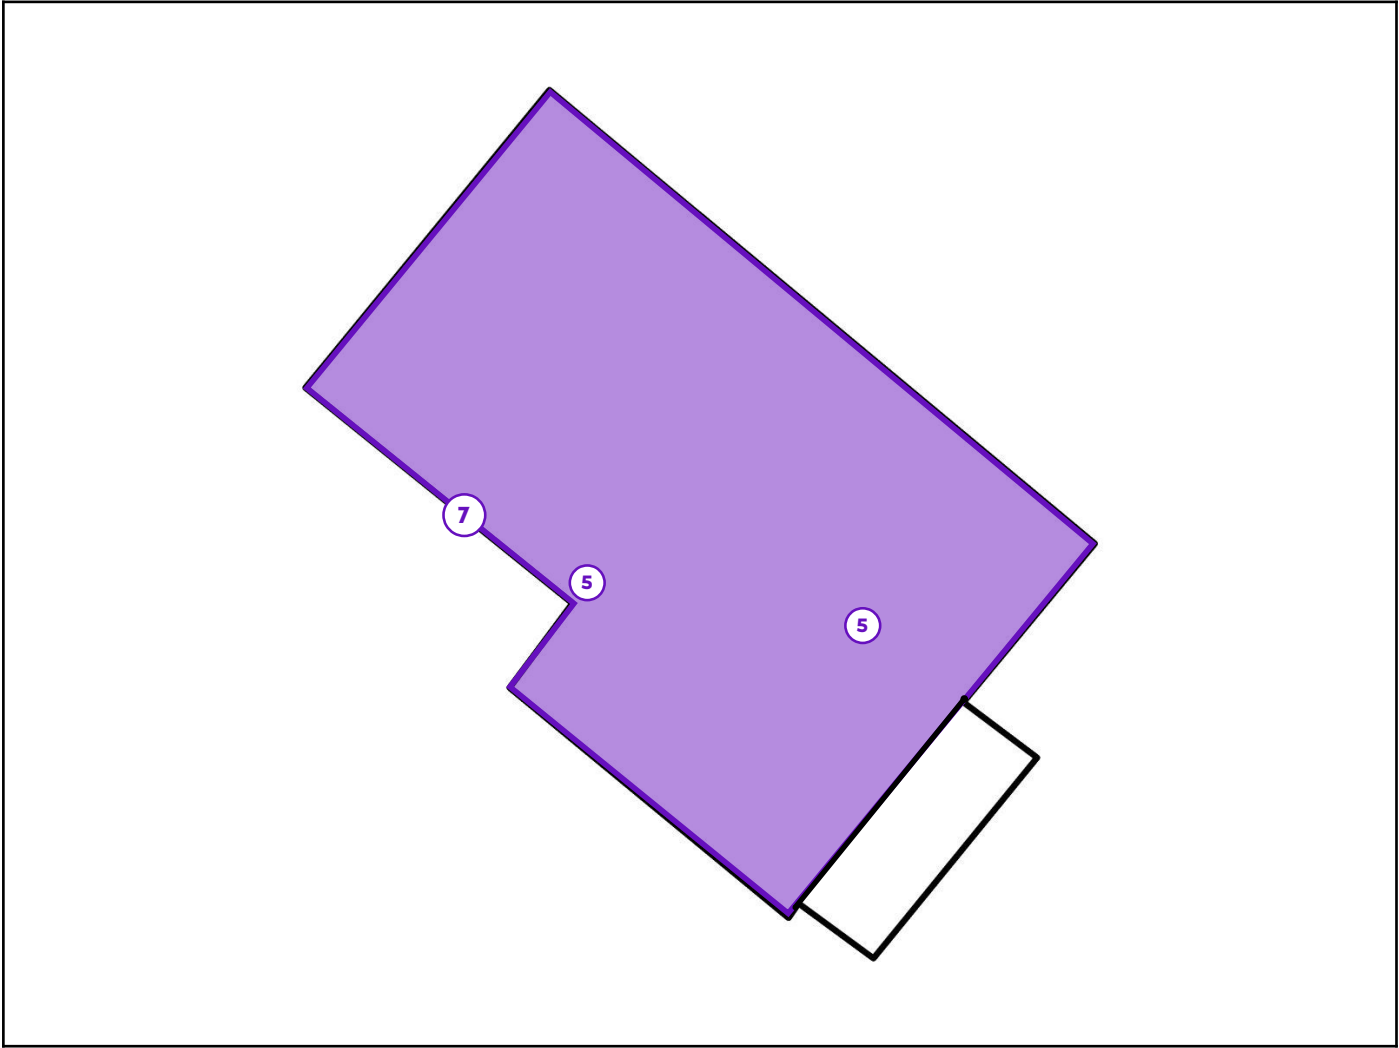
# Plan 1.8: Dakconstructie

| Beschrijving | Type | Actie |
|---|---|---|
| 7. Onderdak asbestvrij, inspectie aan binnenzijde | Advies | - |
