# Asbestinventarisatetest

Belgiëlei 197/8, 2018 Antwerpen

Attestnummer : 20241125-000043.000

Uitgegeven op : 25.11.2024

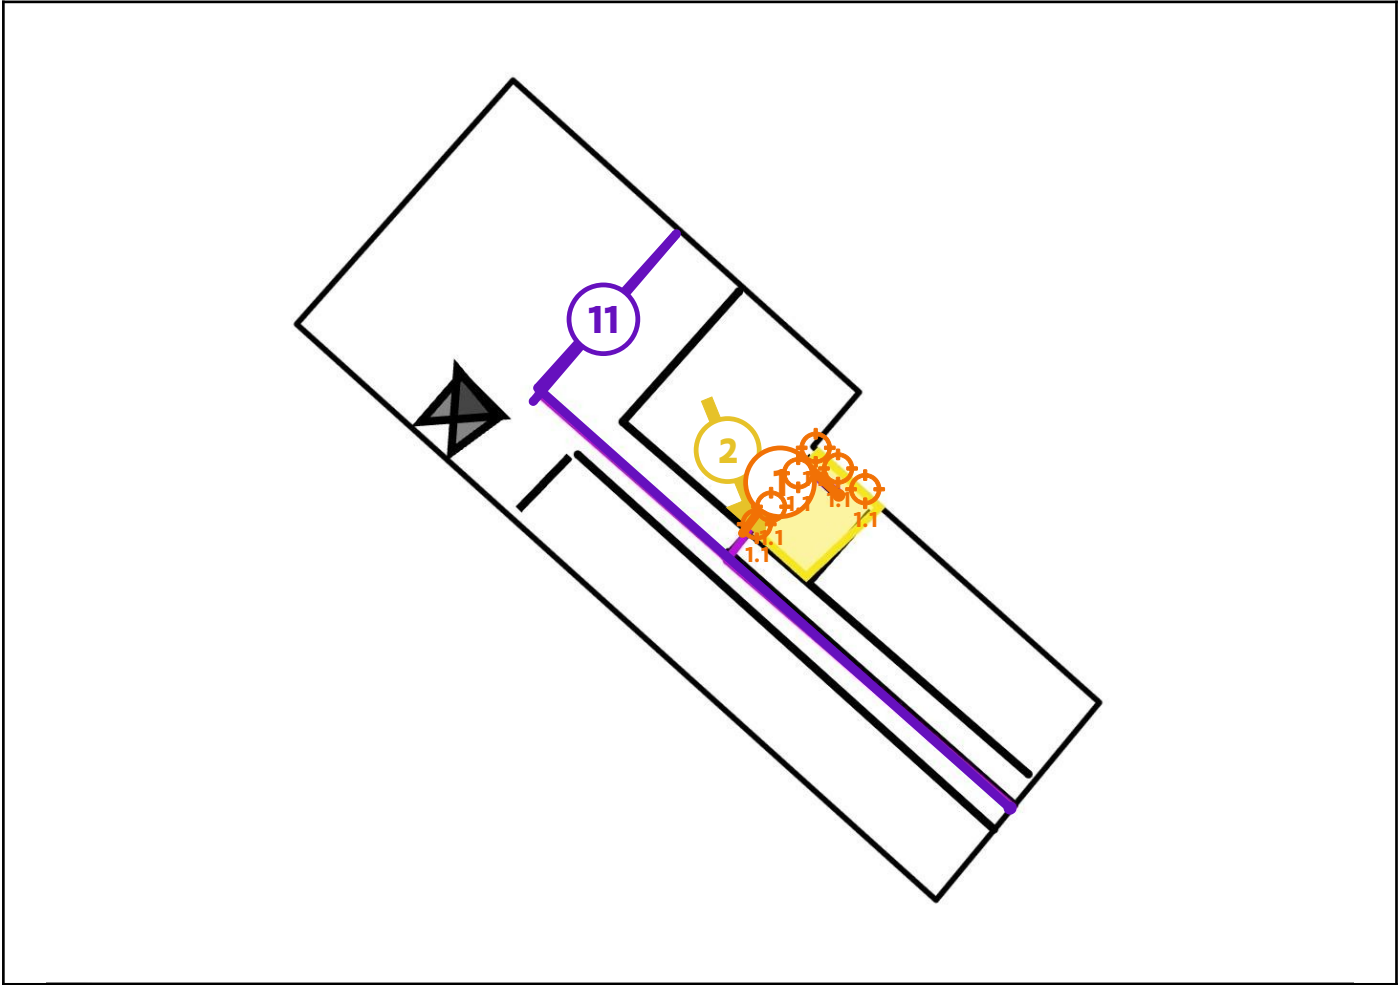
# Plan 1.1: Kelderplan Privaat Geel

| Beschrijving | Type | Actie |
|---|---|---|
| 11. Leidingisolatie in gang van de (gemeenschappelijke) kelder | Advies | - |

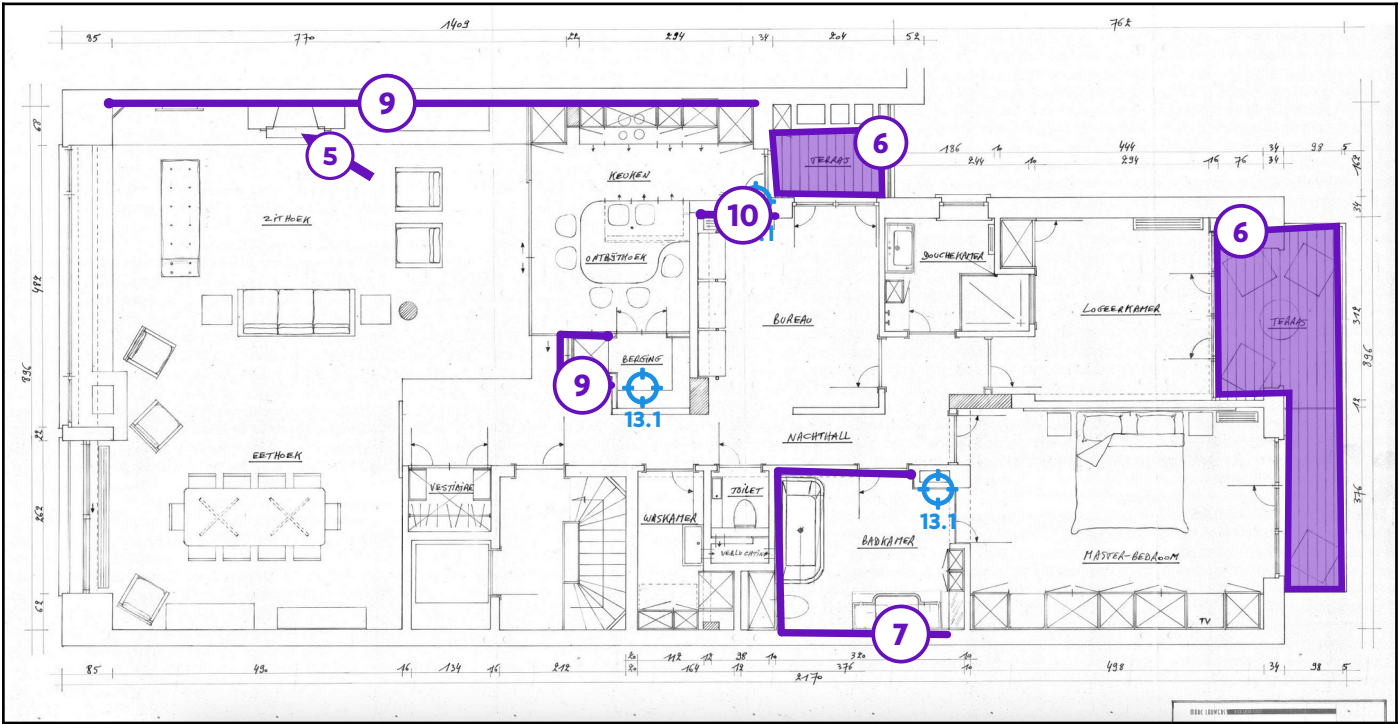
# Plan 1.2: Vloerplan Appartement 8e

| Beschrijving | Type | Actie |
|---|---|---|
| 13.1 Code: 241116ME01 | Mengmonster | - |
