# Asbestinventarisatetest

Politeshofstraat 41, 2018 Antwerpen

Attestnummer : 20260528-000093.000

Uitgegeven op : 28.05.2026

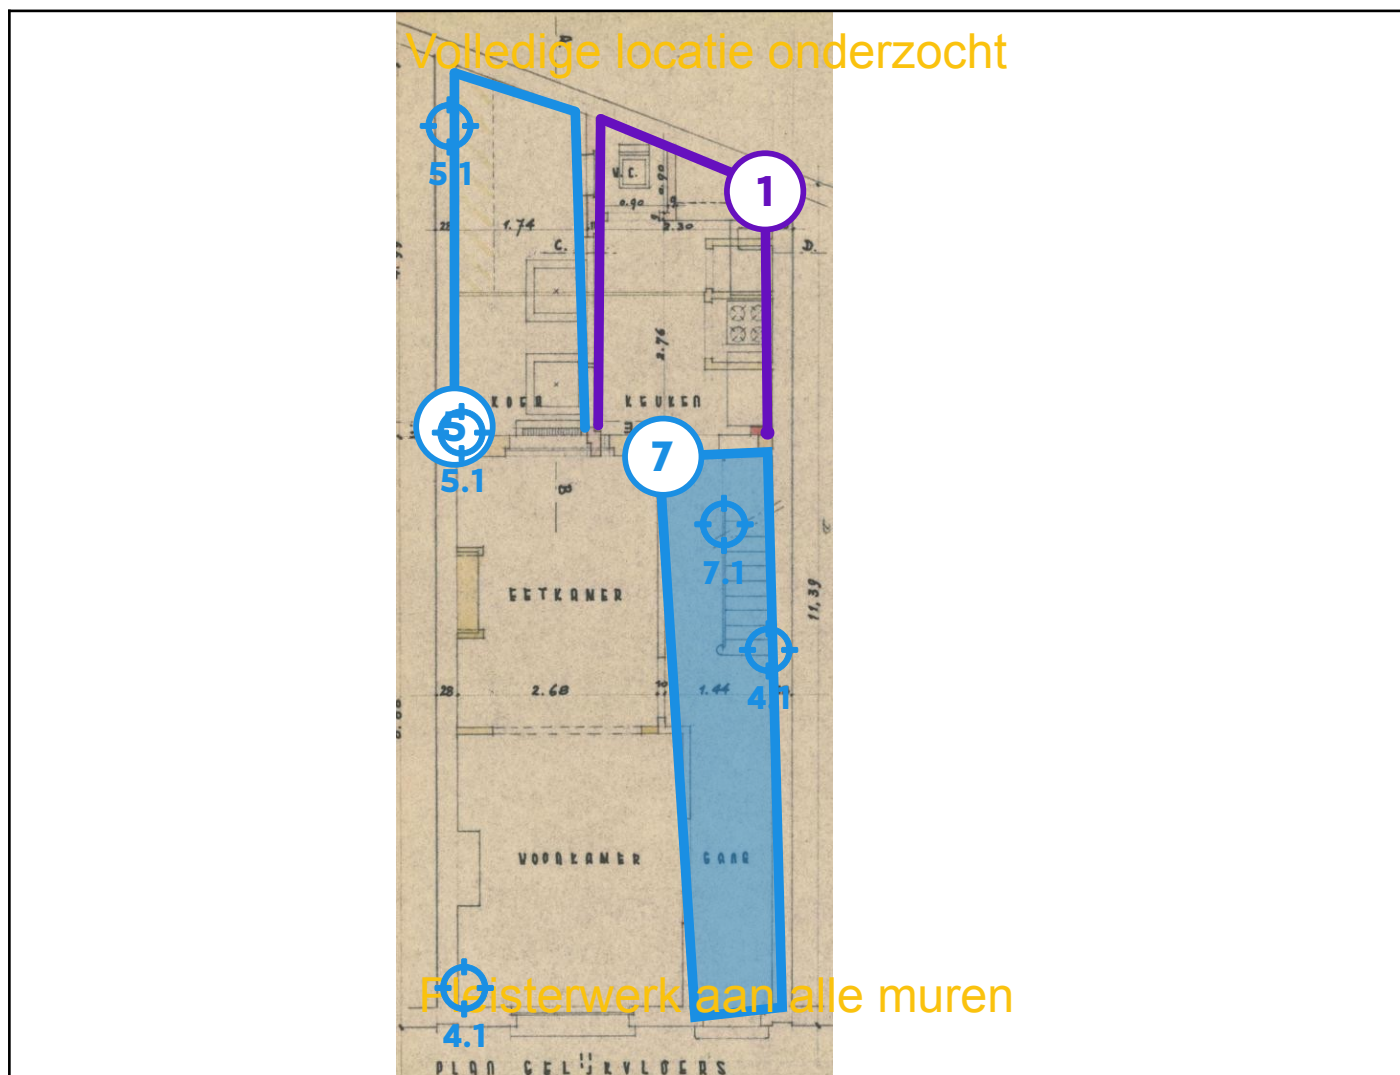
# Plan 1.1: Plan Gelijkvloers

Beschrijving	Type	Actie
1. Auditief onderzoek wanden en plafonds	Advies	-
3. Algemeen advies nota	Advies	-
4. Pleisterwerk binnenmuren	Geen asbest	-
4.1 Code: 260522ME1	Mengmonster	-
5. Cementering muur koer	Geen asbest	-
5.1 Code: 260522ME3	Mengmonster	-

7. Pleisterwerk Plafond	Geen asbest	-
7.1 Code: 260522ME2	Mengmonster	-

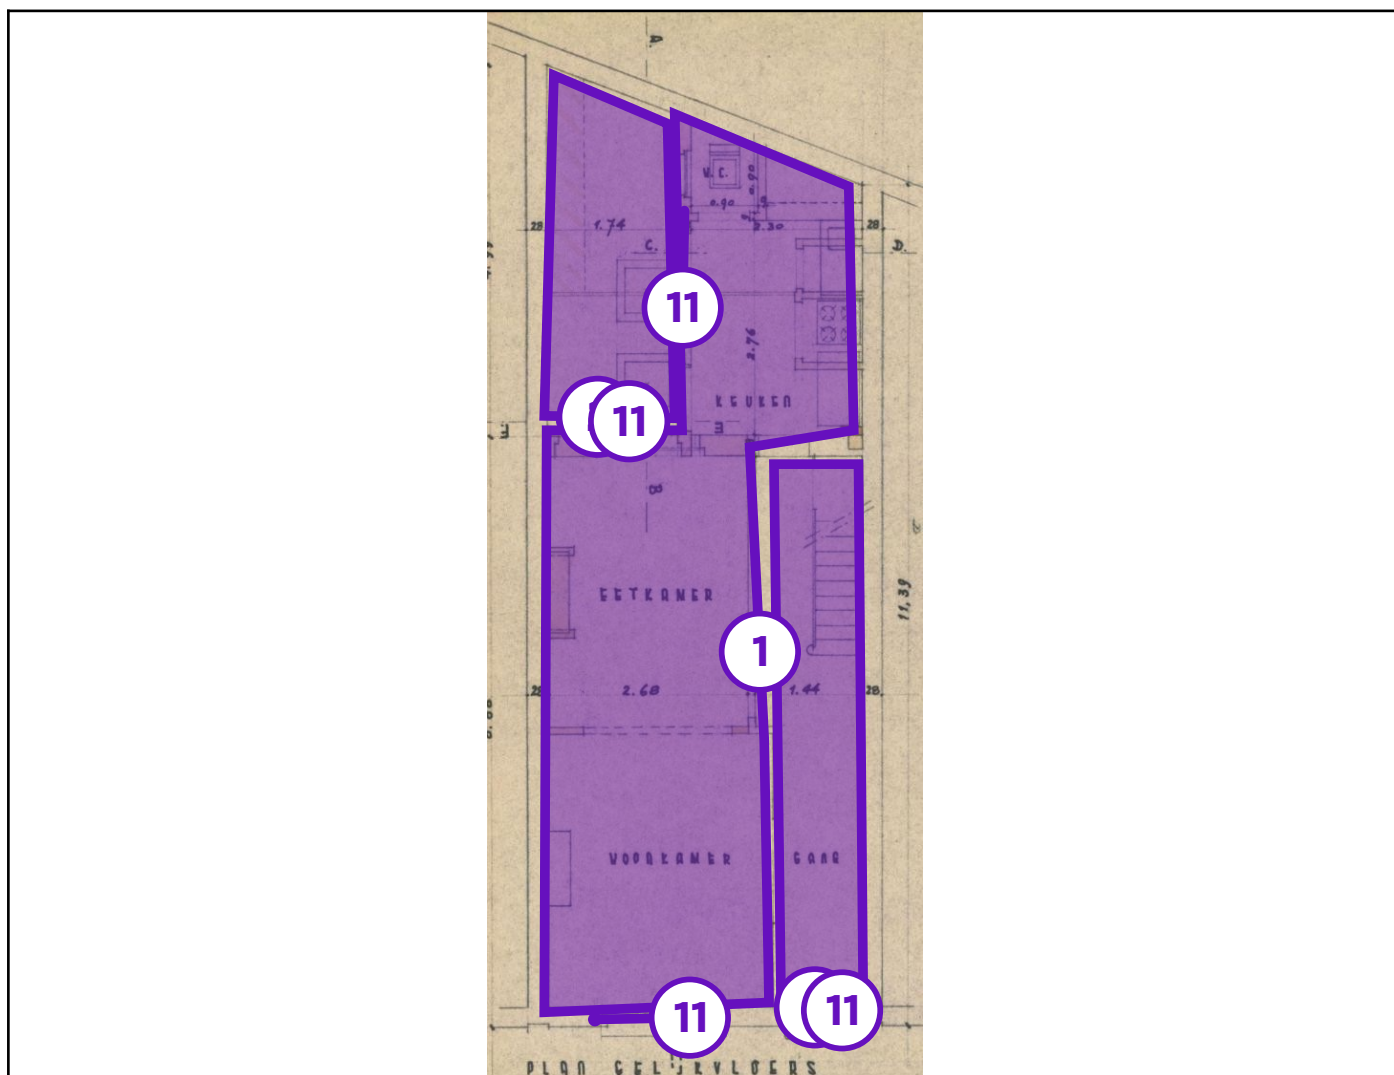
## Plan 1.2: Plan Gelijkvloers kopie

Beschrijving	Type	Actie
1. Auditief onderzoek wanden en plafonds	Advies	-
2. Vloertegels + Lijm laag	Advies	-
11. Silicone Kitafwerking ramen en deuren	Overige ruimte of materiaal	-

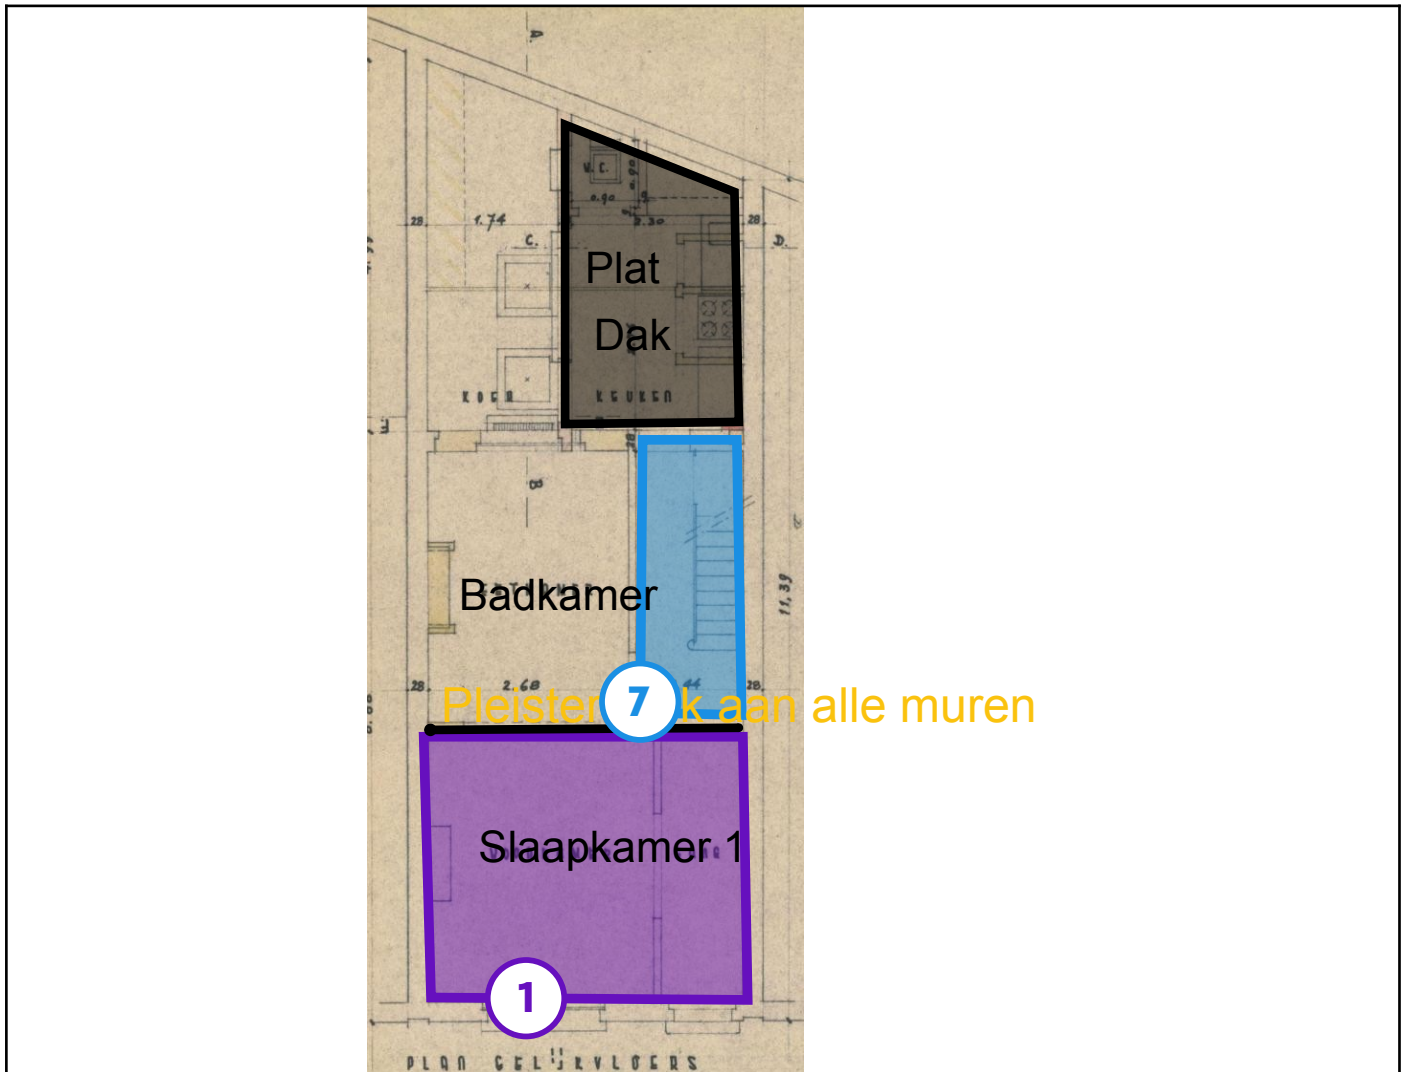
## Plan 1.3: Plan eerste verdieping

Beschrijving	Type	Actie
1. Auditief onderzoek wanden en plafonds	Advies	-
4. Pleisterwerk binnenmuren	Geen asbest	-
7. Pleisterwerk Plafond	Geen asbest	-

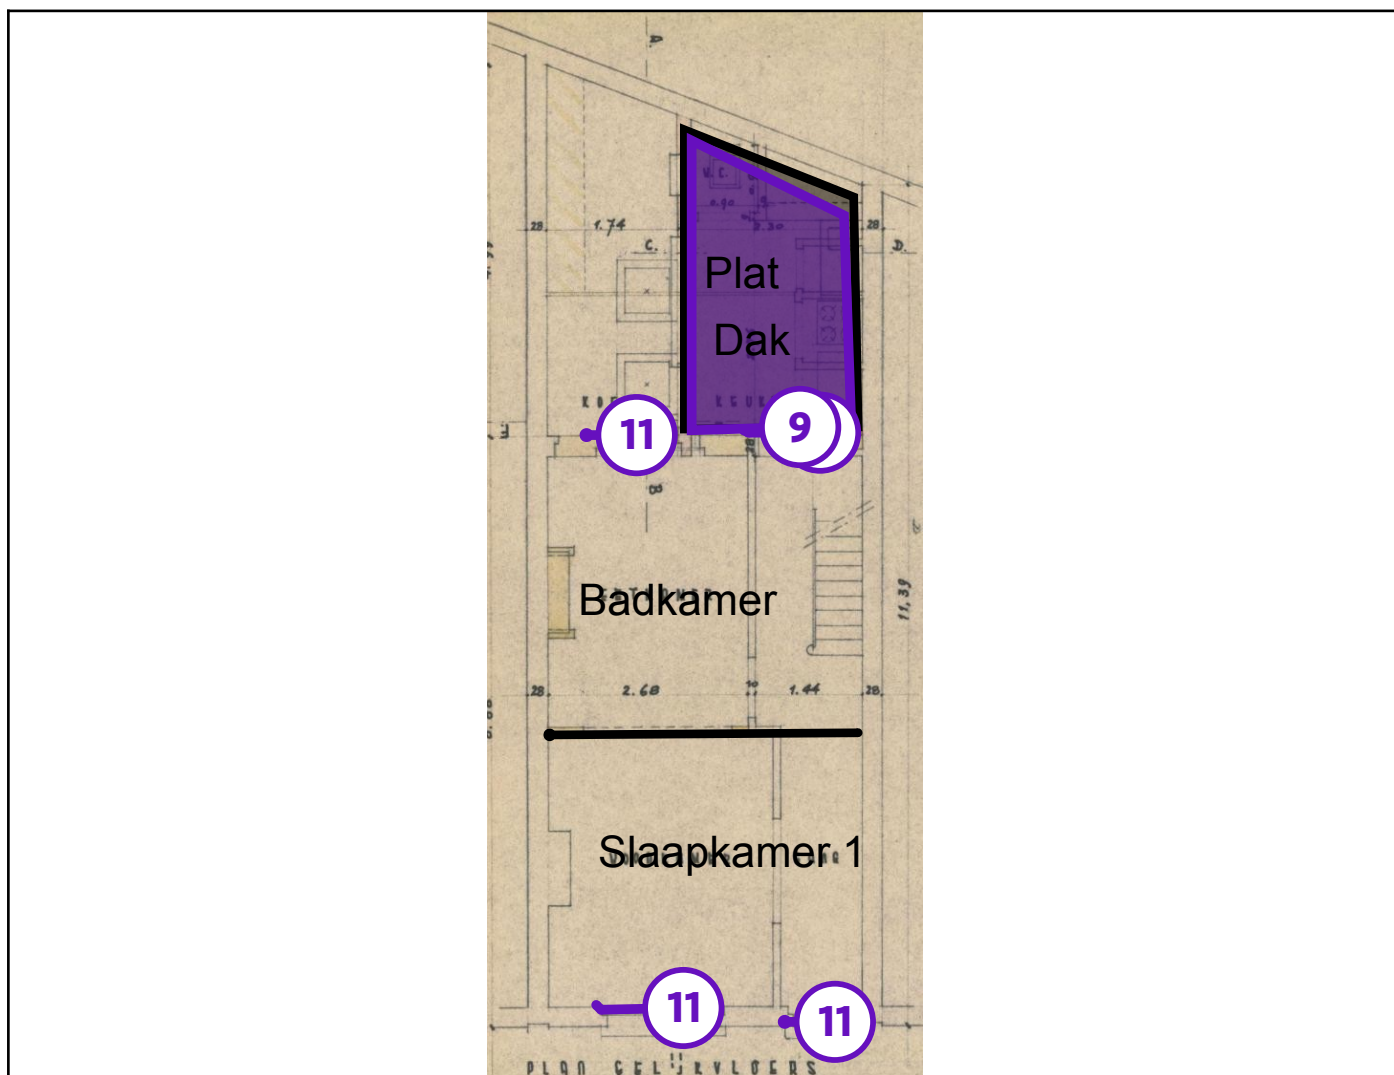
## Plan 1.4: Plan eerste verdieping kopie

Beschrijving	Type	Actie
9. Roofing plat dak (niet verdacht)	Overige ruimte of materiaal	-
11. Silicone Kitafwerking ramen en deuren	Overige ruimte of materiaal	-

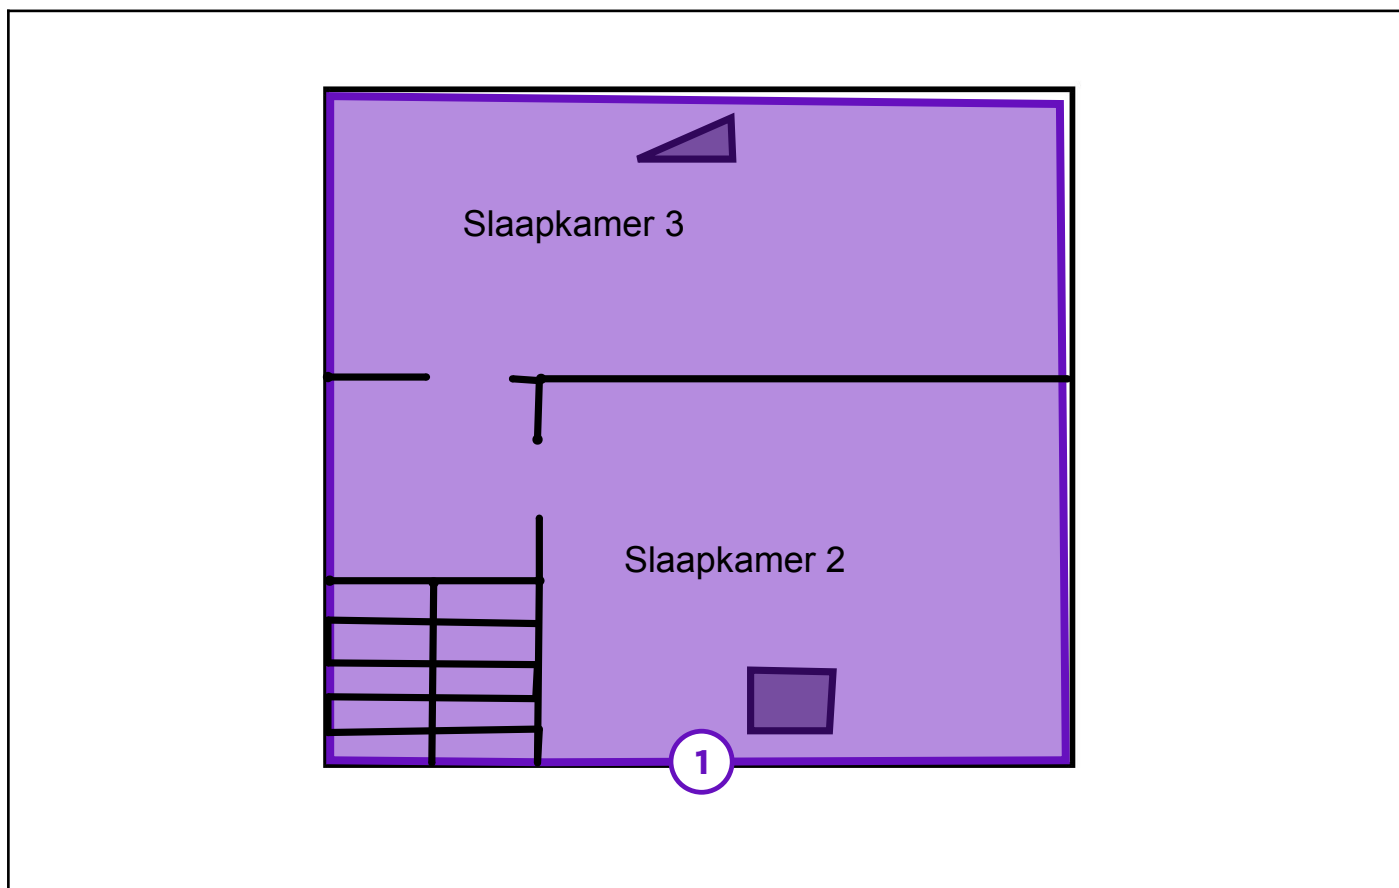
## Plan 1.5: Plan Dakverdieping

Beschrijving	Type	Actie
1. Auditief onderzoek wanden en plafonds	Advies	-

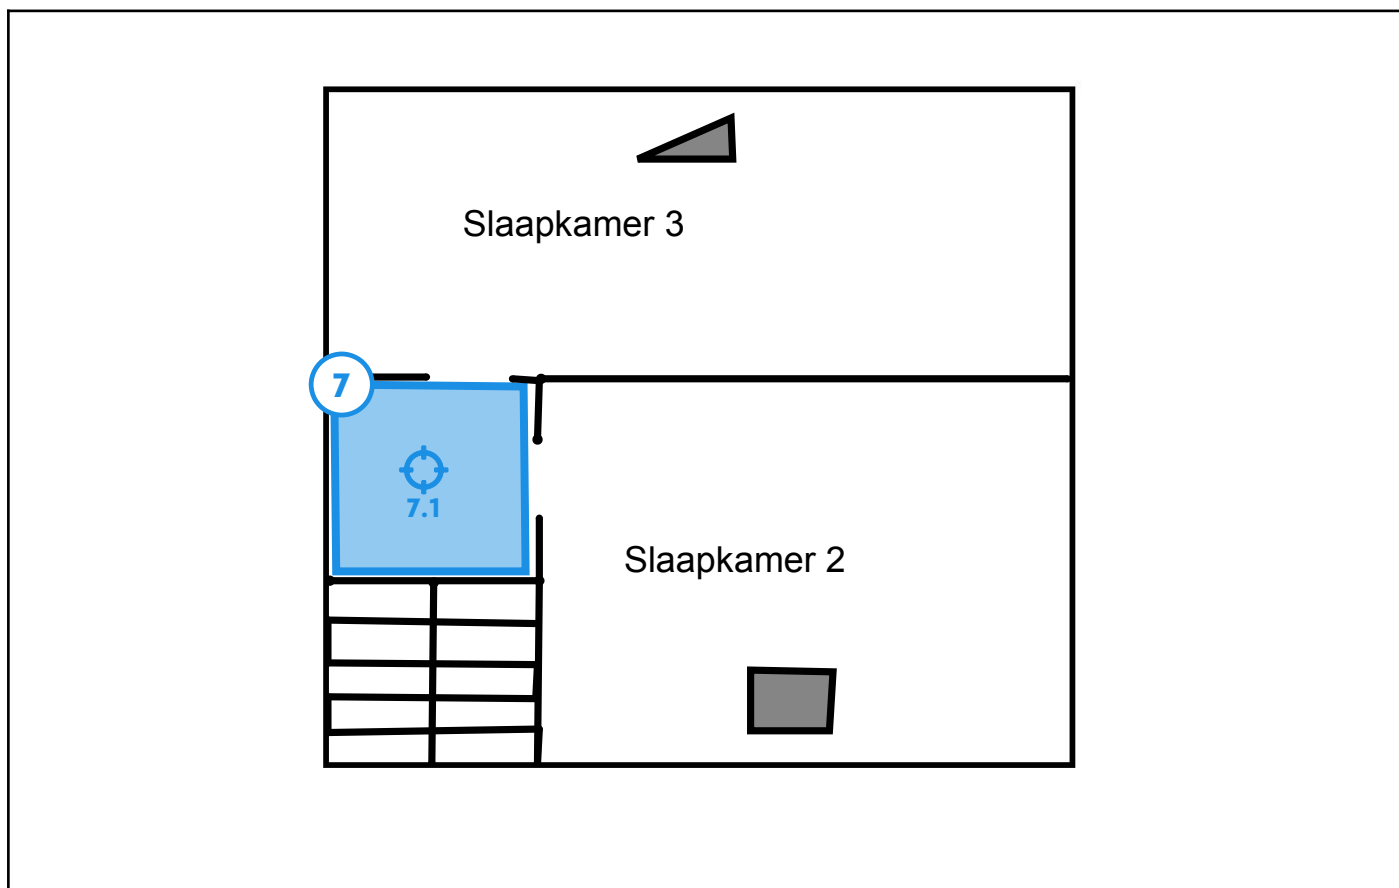
## Plan 1.6: Plan Dakverdieping kopie

Beschrijving	Type	Actie
7. Pleisterwerk Plafond	Geen asbest	-
7.1 Code: 260522ME2	Mengmonster	-

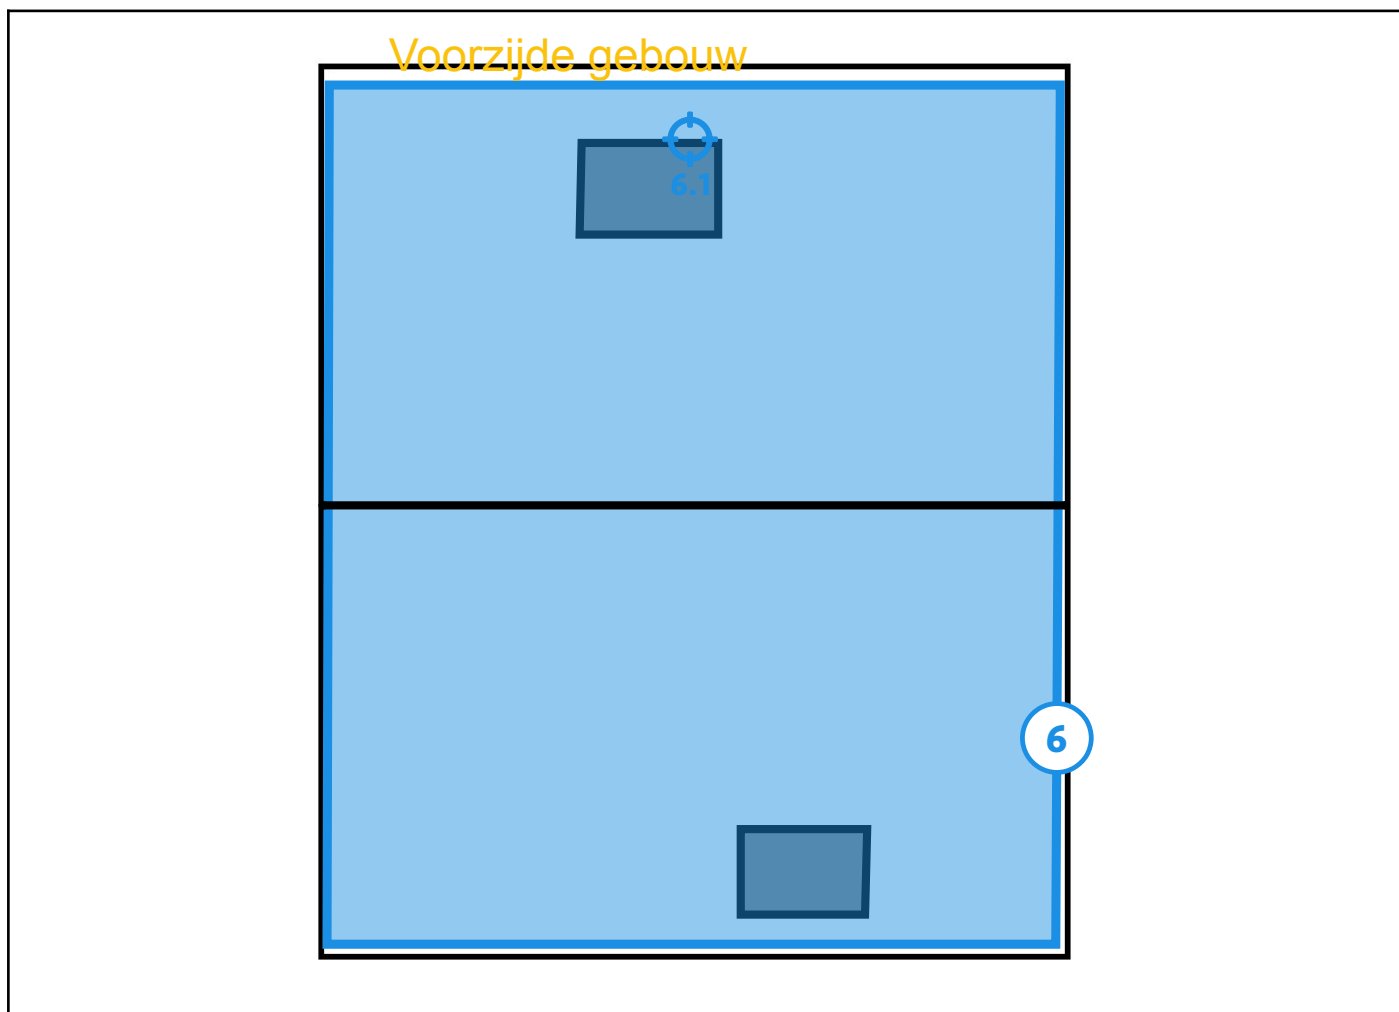
## Plan 1.7: Dakenplan

Beschrijving	Type	Actie
6. Roofing	Geen asbest	-
6.1 Code: 260522PU1	Puntmonster	-

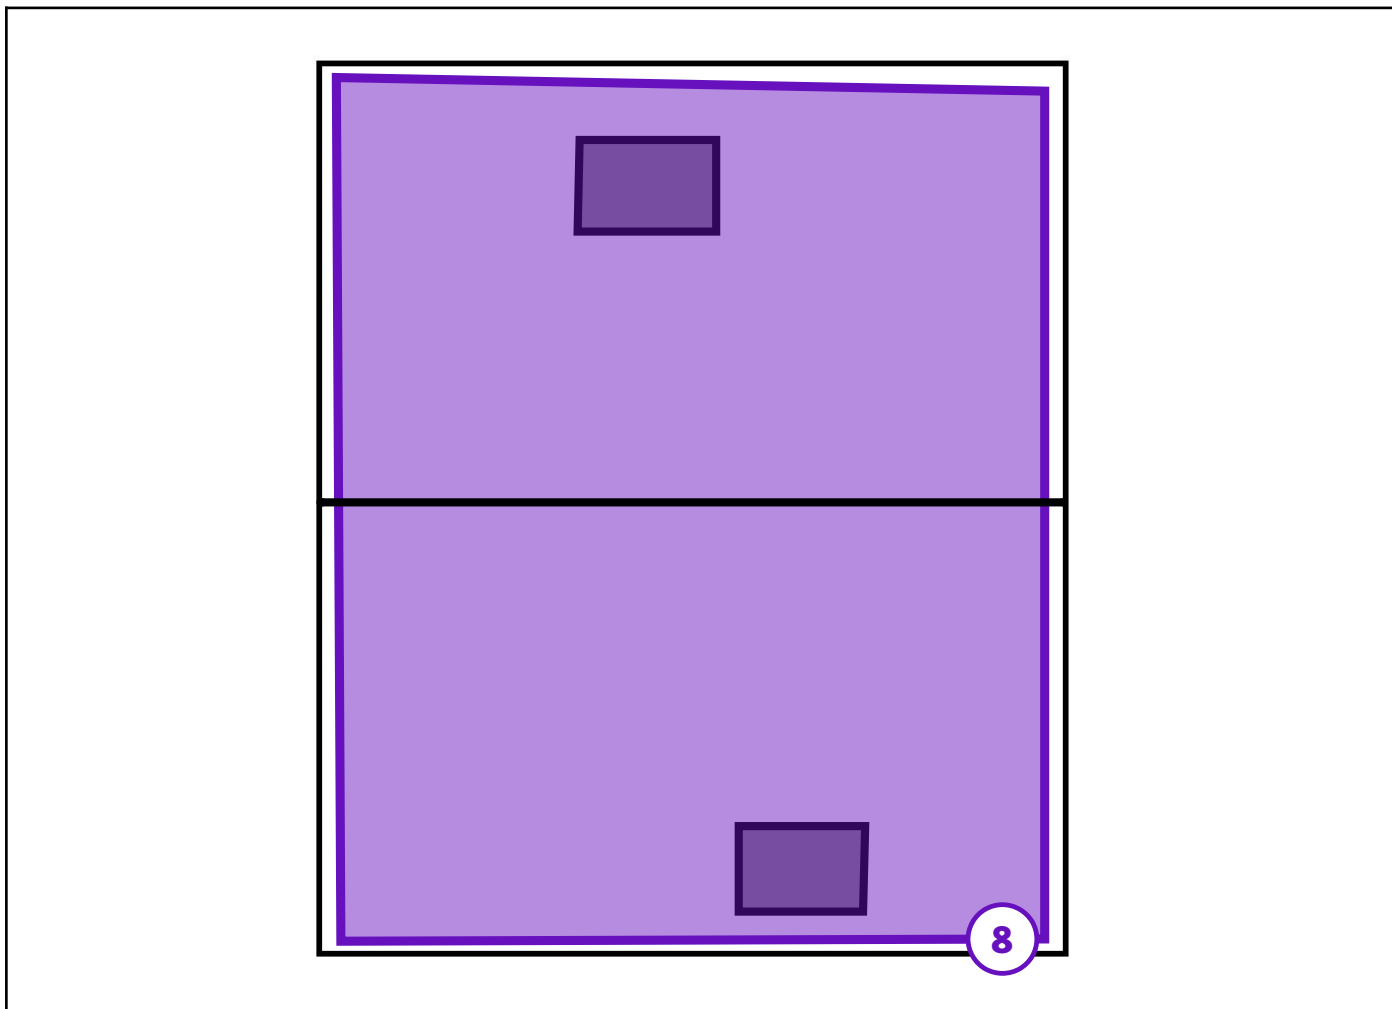
## Plan 1.8: Dakenplan kopie

Beschrijving	Type	Actie
8. Geen verdacht onderdak aangetroffen	Overige ruimte of materiaal	-

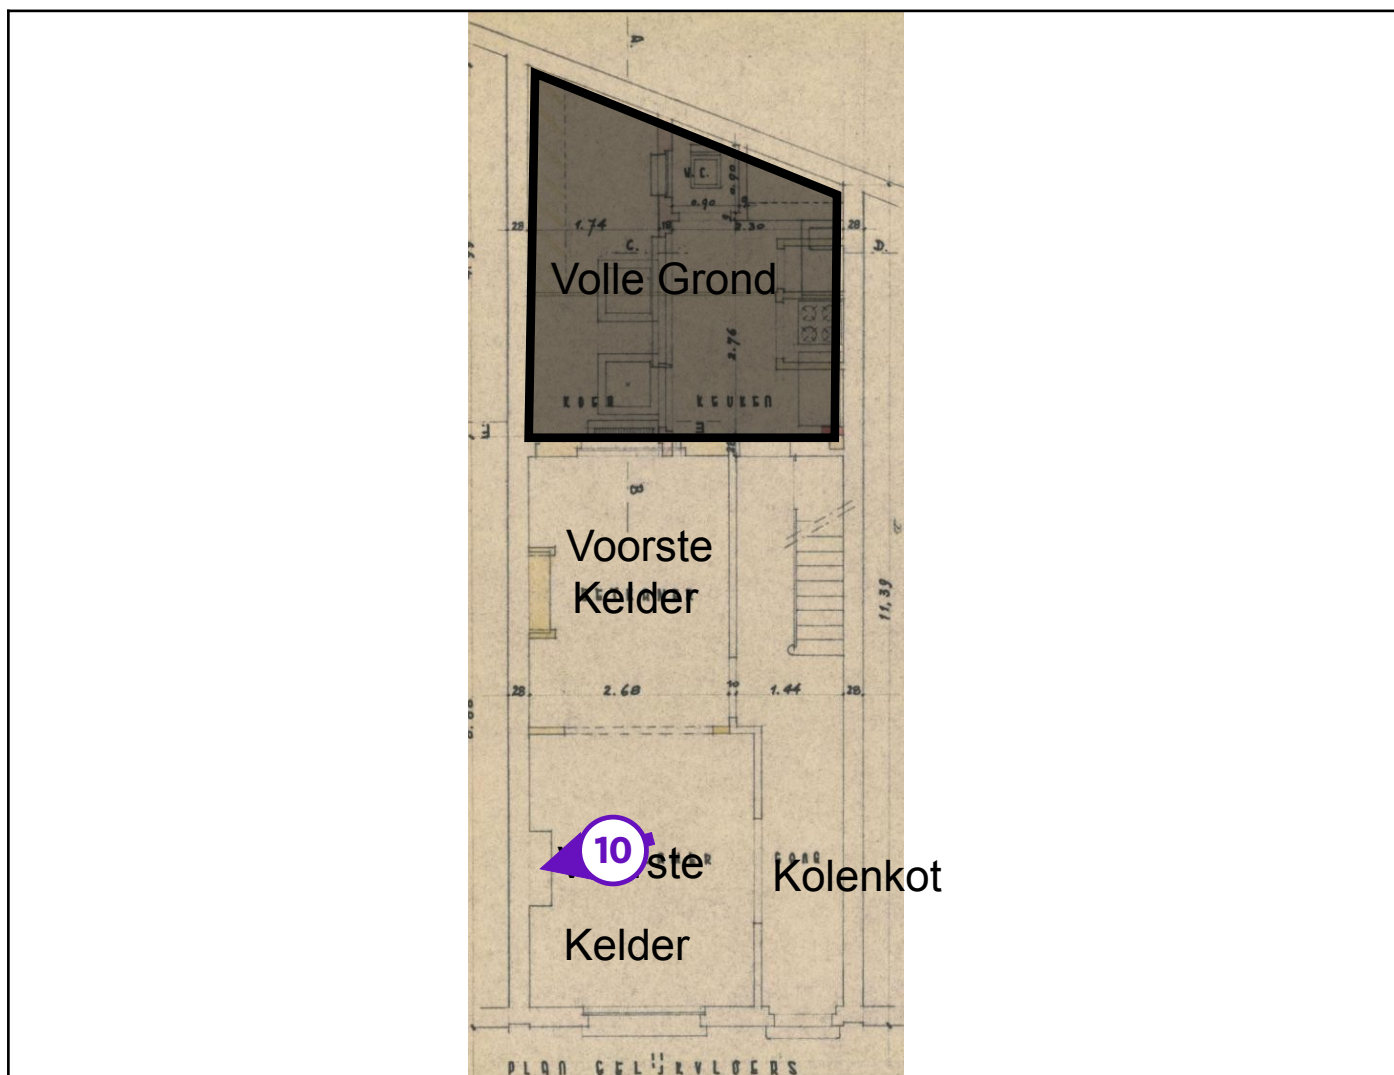
## Plan 1.9: Kelderplan

Beschrijving	Type	Actie
10. Rookgaskanalen van ijzer	Overige ruimte of materiaal	-
