# Asbestinventarisatetest

Hoogstraat 50, 1650 Beersel

Attestnummer : 20240402-000331.000

**Asbestveilig**

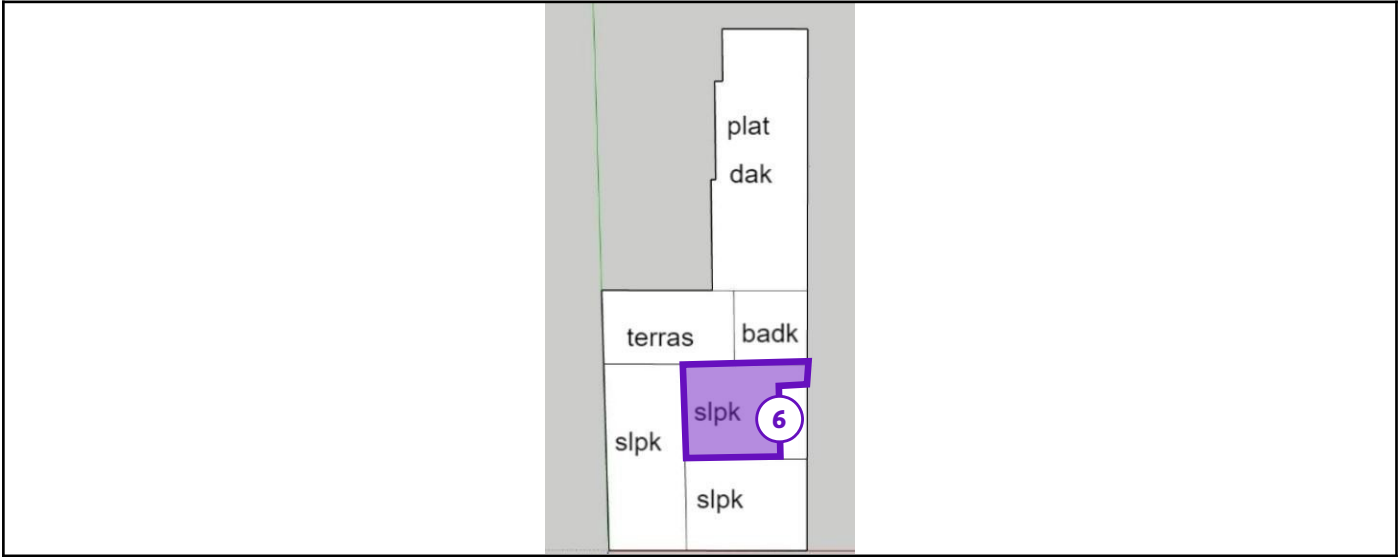
# Plan 1.5: eerste verdieping

| Beschrijving | Type | Actie |
|---|---|---|
| 6. vloerbekleding (tapijt) eerste verdieping en zolderverdieping | Advies | - |

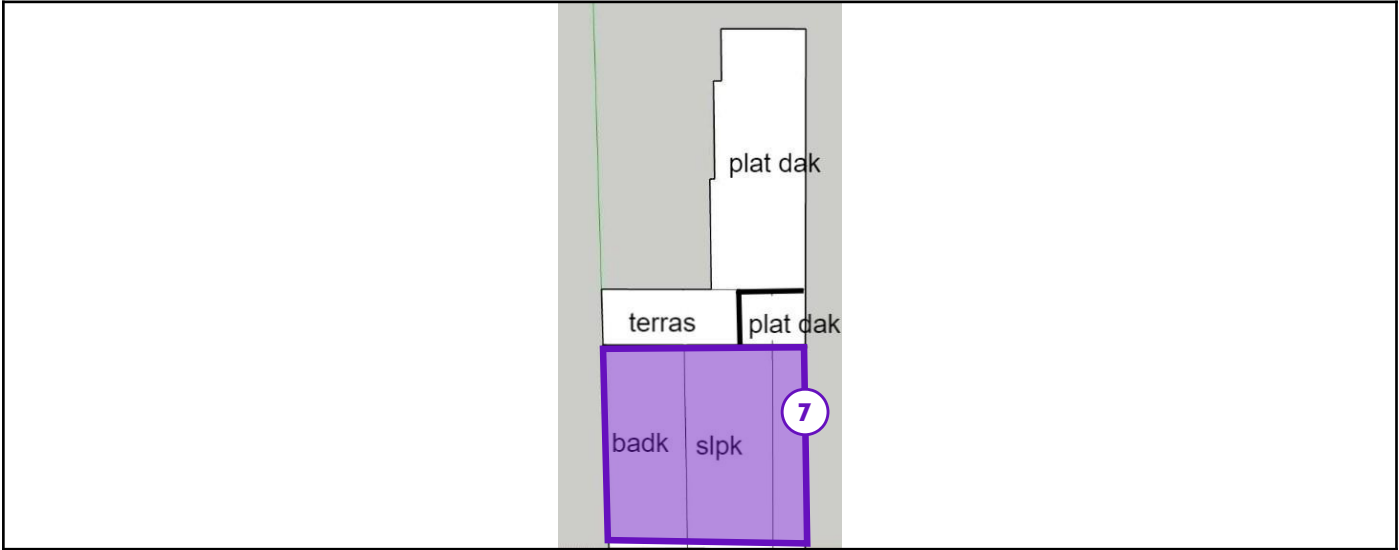
# Plan 1.6: zolderverdieping

| Beschrijving | Type | Actie |
|---|---|---|
| 7. onderdak schuin dak | Advies | - |
