Asbestinventarisatetest

Bevrijdingslaan 107, 9200 Dendermonde

Attestnummer : 20260420-000065.000

Uitgegeven op : 20.04.2026

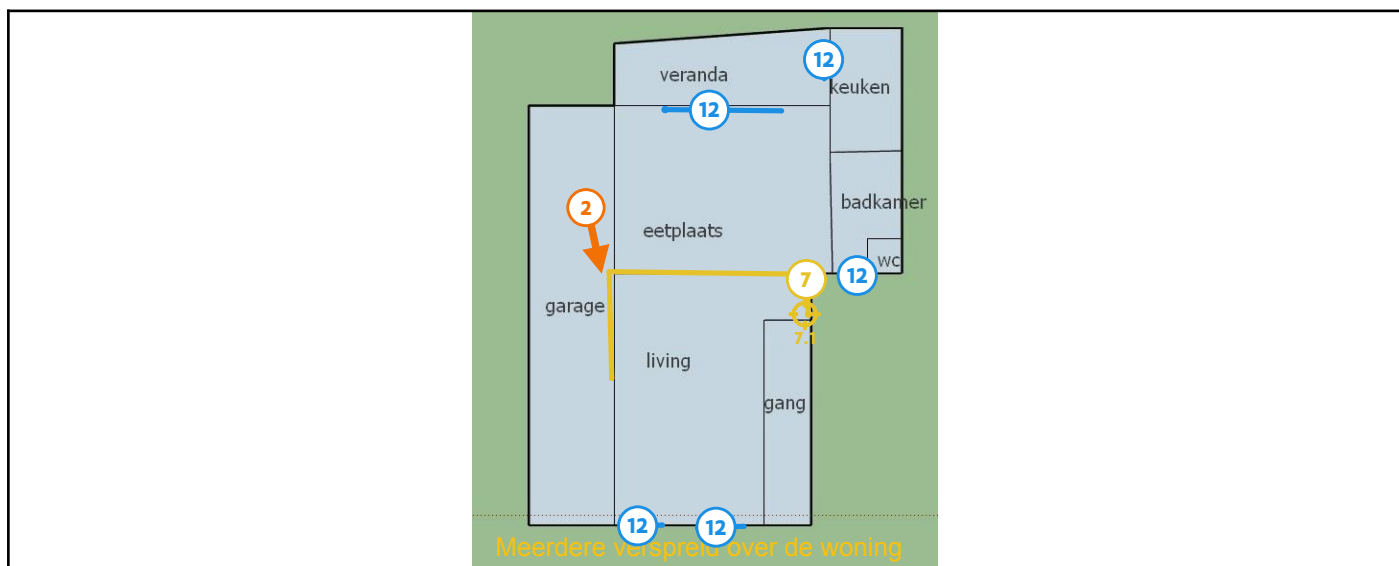
Plan 1.3: gelijkvloers

Beschrijving	Type	Actie
2. Bakeliet schakelaars/stopcontacten	Asbestmateriaal	Verwijderen
7. Lambrisering (HZ)	Asbestmateriaal	Zorgvuldig beheren
7.1 Code: MM4	Puntmonster	-
12. stopverf	Geen asbest	-

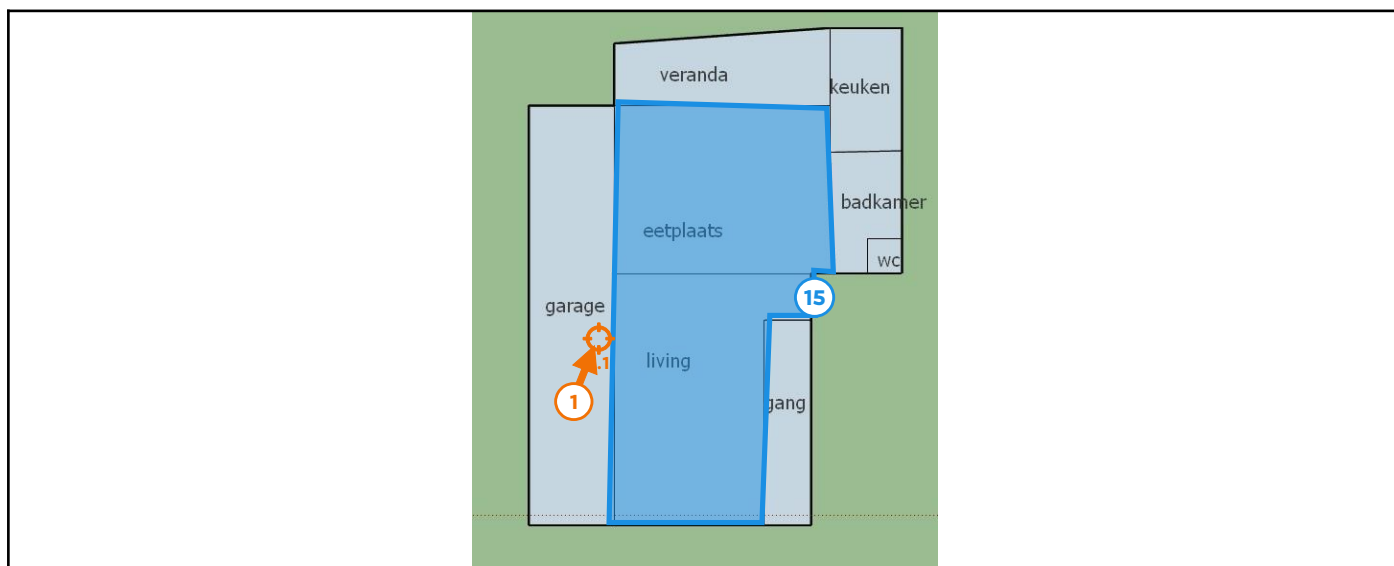
Plan 1.4: gelijkvloers kopie

Beschrijving	Type	Actie
1. Roetluik	Asbestmateriaal	Verwijderen
1.1 Code: MM3	Puntmonster	-
15. Plafondtegel	Geen asbest	-

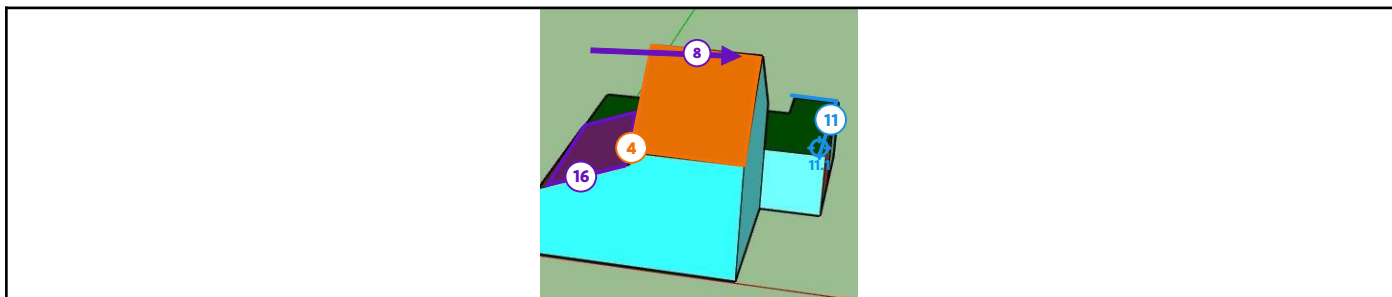
Plan 1.7: dakenplan

Beschrijving	Type	Actie
4. Dak bestaande uit leien	Asbestmateriaal	Verwijderen
8. Schouw	Beperking	-
11. Deksteen	Geen asbest	-
11.1 Code: MM7	Puntmonster	-
16. Dakbedekking bestaande uit stalen/metalen platen	Overige ruimte of materiaal	-

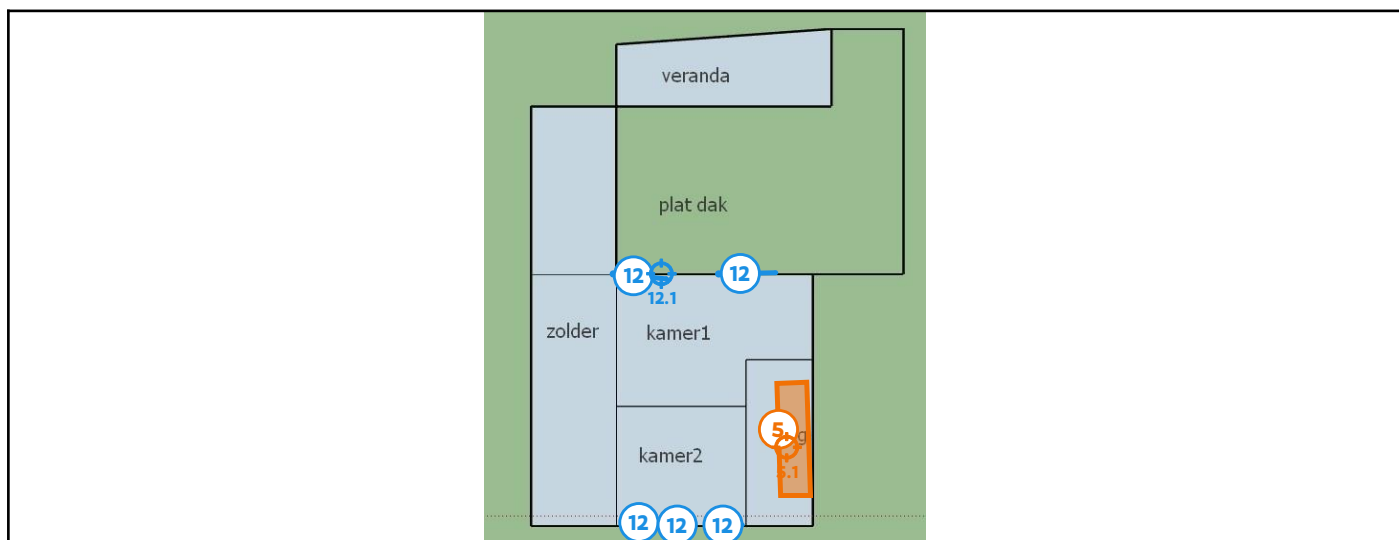
Plan 1.8: eerste verdiep

Beschrijving	Type	Actie
5. Vinyl	Asbestmateriaal	Verwijderen
5.1 Code: MM5	Puntmonster	-
12. stopverf	Geen asbest	-
12.1 Code: MM9	Puntmonster	-

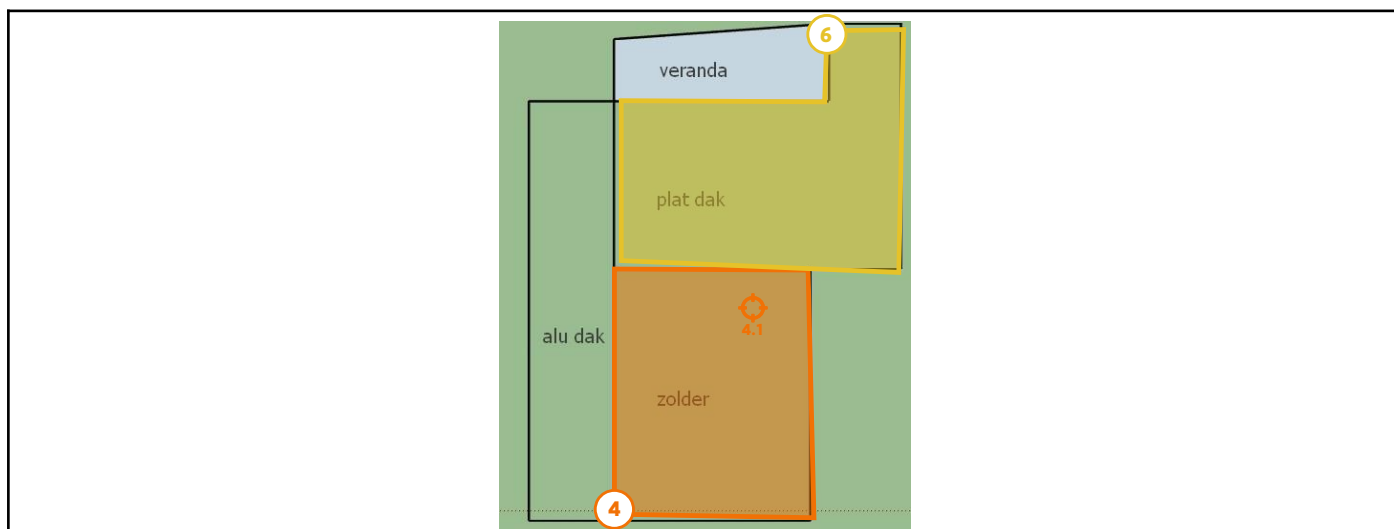
Plan 1.11: zolder

Beschrijving	Type	Actie
4. Dak bestaande uit leien	Asbestmateriaal	Verwijderen
4.1 Code: MM10	Puntmonster	-
6. Roofing	Asbestmateriaal	Zorgvuldig beheren

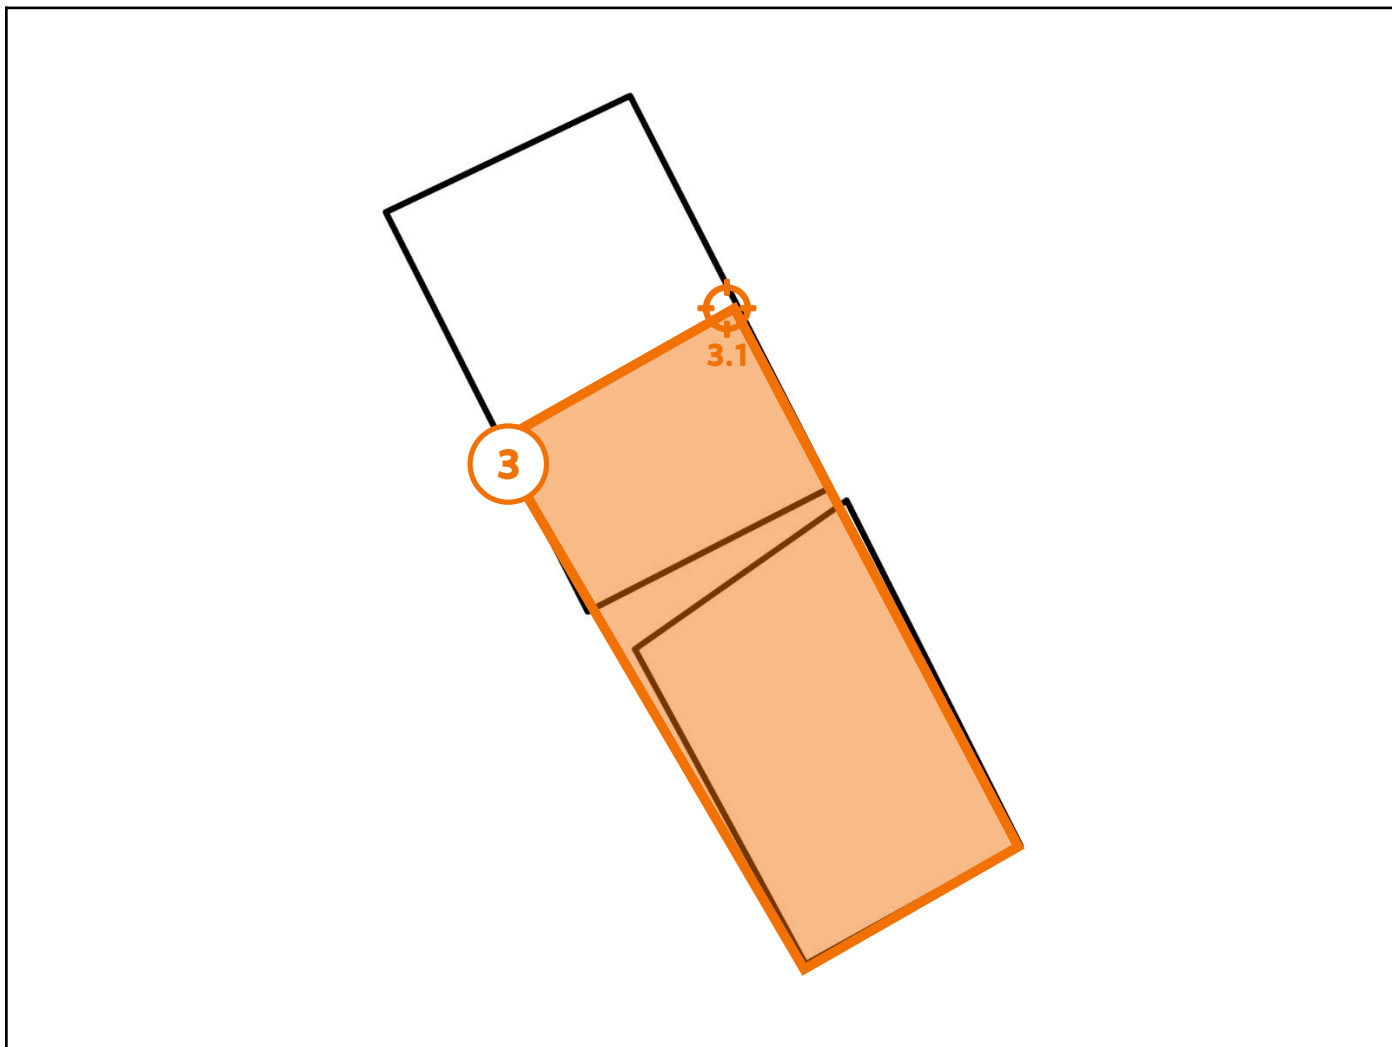
Plan 2.1: Bijgebouw plan

Beschrijving	Type	Actie
3. Dak bestaande uit golfplaten	Asbestmateriaal	Verwijderen
3.1 Code: MM6	Puntmonster	-

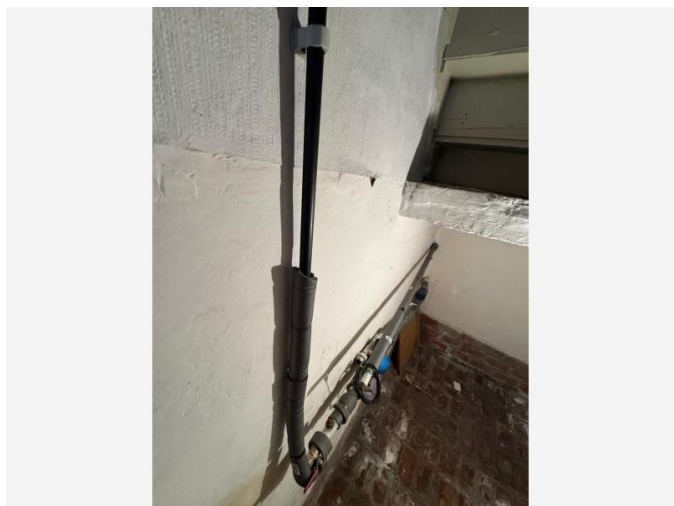
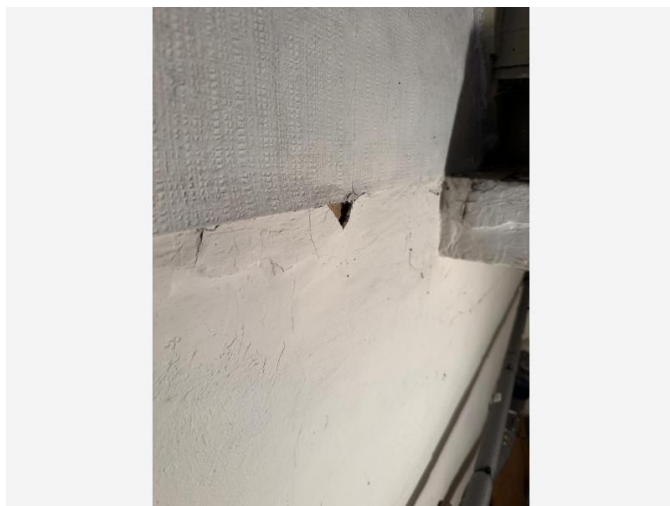
Beschrijving	Pleisterwerk wanden
Omgeving	Binnen
Primaire drager	Binnenwand
Bindmiddel van materiaal	Gips - kalk
Gebondenheid op basis van bindmiddel	Niet-hechtgebonden
Hoeveelheid (oppervlakte - dikte - aantal)	• 300,00 m ² - 1,00 cm - 1 stuk
Totaal volume	3,00 m ³
Identificatiemethode	Een monstername door de asbestdeskundige met laboanalyse door een asbestlabo.
Destructieve handeling voor identificatie	Nee
Opmerking	De hoeveelheid is een zo nauwkeurig mogelijke opmeting. Hieraan kunnen evenwel geen rechten worden ontleend. Waar mogelijk, wordt staalname uitgevoerd conform het inspectieprotocol: in een droge ruimte zoals een slaapkamer, in een natte ruimte zoals een keuken of badkamer, in een traphal en in een stookruimte.

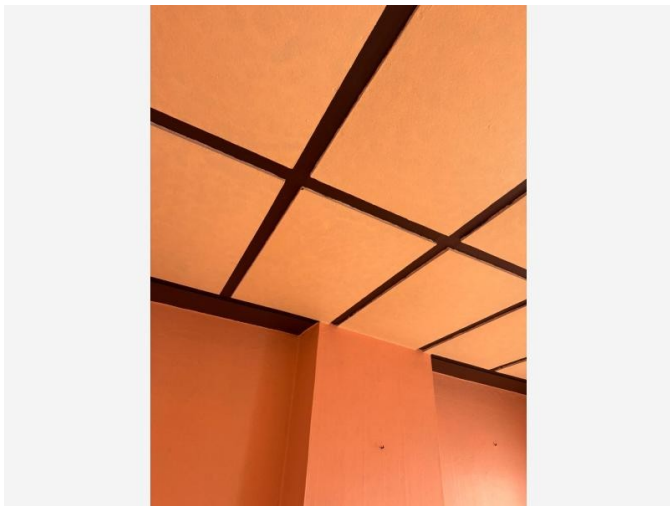
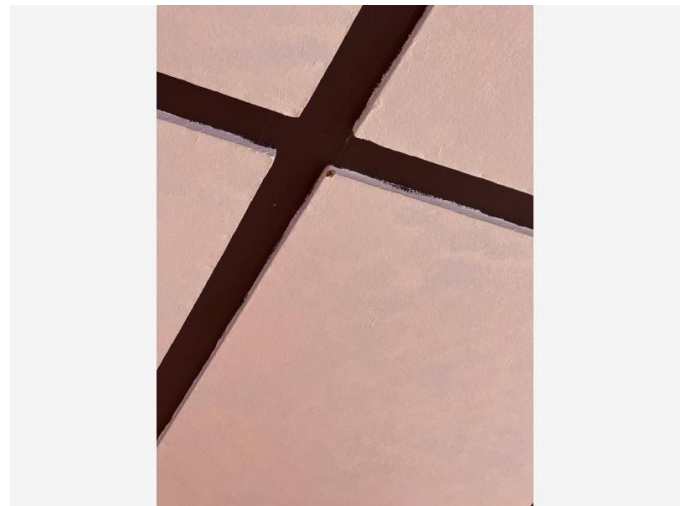
Fiche 15: Plafondtegels

Geen asbest
