Asbestinventarisatetest

Valkenputstraat 29/0, 2140 Antwerpen

Attestnummer : 20240318-000383.000

Uitgegeven op : 18.03.2024

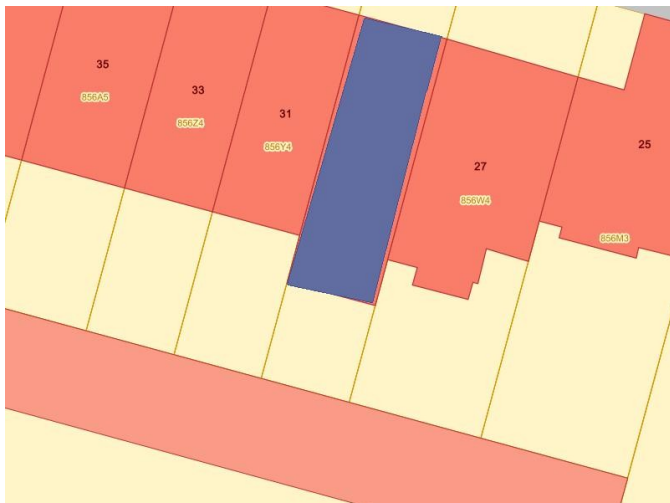
Zone 1: gelijkvloers

- 0 Asbestmaterialen
- 0 Beperkingen
- 0 Uitsluitingen
- 0 Roerende goederen
- 0 Puin, steenslag, (water)bodem
- 3 Adviezen
- 3 Geen asbest

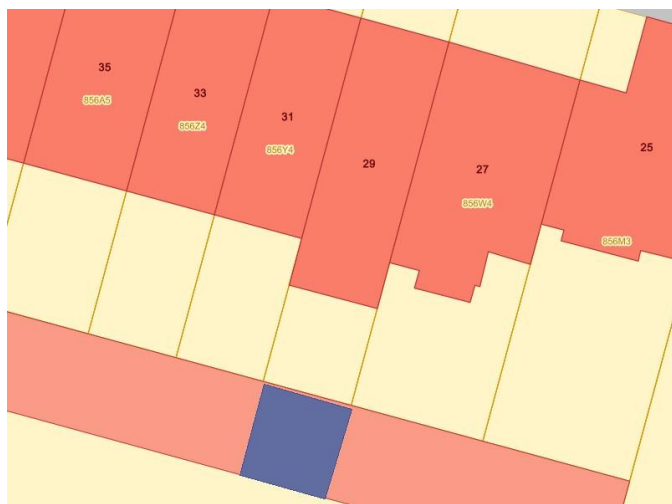
Zone 2: garage

- 0 Asbestmaterialen
- 0 Beperkingen
- 0 Uitsluitingen
- 0 Roerende goederen
- 0 Puin, steenslag, (water)bodem
- 0 Adviezen
- 0 Geen asbest

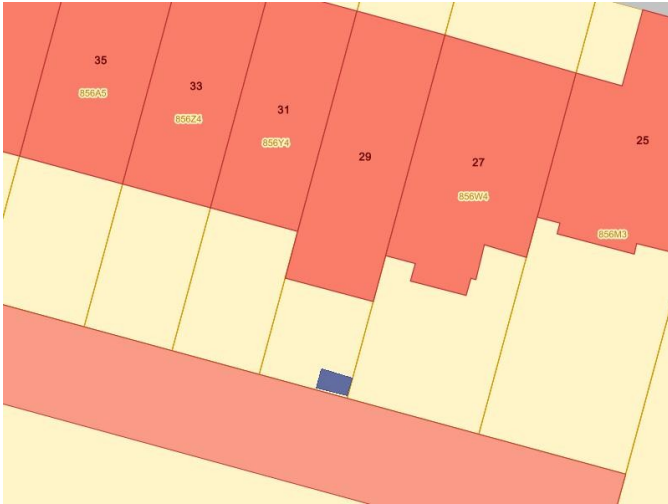
Zone 3: tuinhuis

- 0 Asbestmaterialen
- 0 Beperkingen
- 0 Uitsluitingen
- 0 Roerende goederen
- 0 Puin, steenslag, (water)bodem
- 0 Adviezen
- 1 Geen asbest**
