# Asbestinventarisatetest

Zandvoordeschorredijkstraat 56, 8400 Oostende

Attestnummer : 20230328-000067.000

Uitgegeven op : 28.03.2023

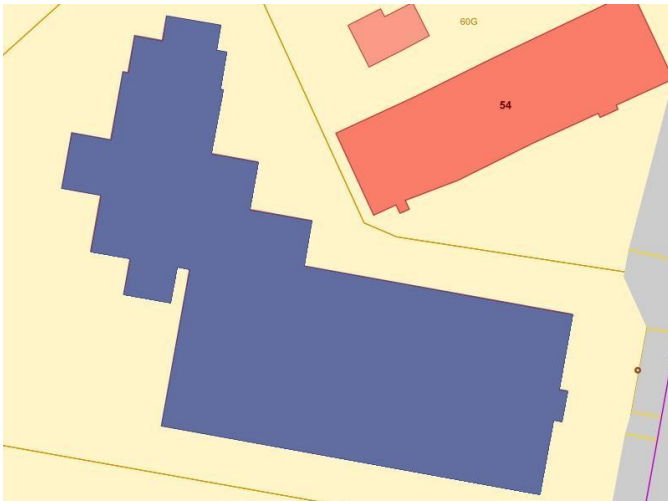
## Zone 1: Hoofdgebouw

Tijdens de inspectie vastgesteld:

- 0 Asbestmaterialen
- 0 Beperkingen
- 0 Uitsluitingen
- 0 Roerende goederen
- 0 Puin, steenslag, (water)bodem
- 7 Adviezen
- 2 Geen asbest

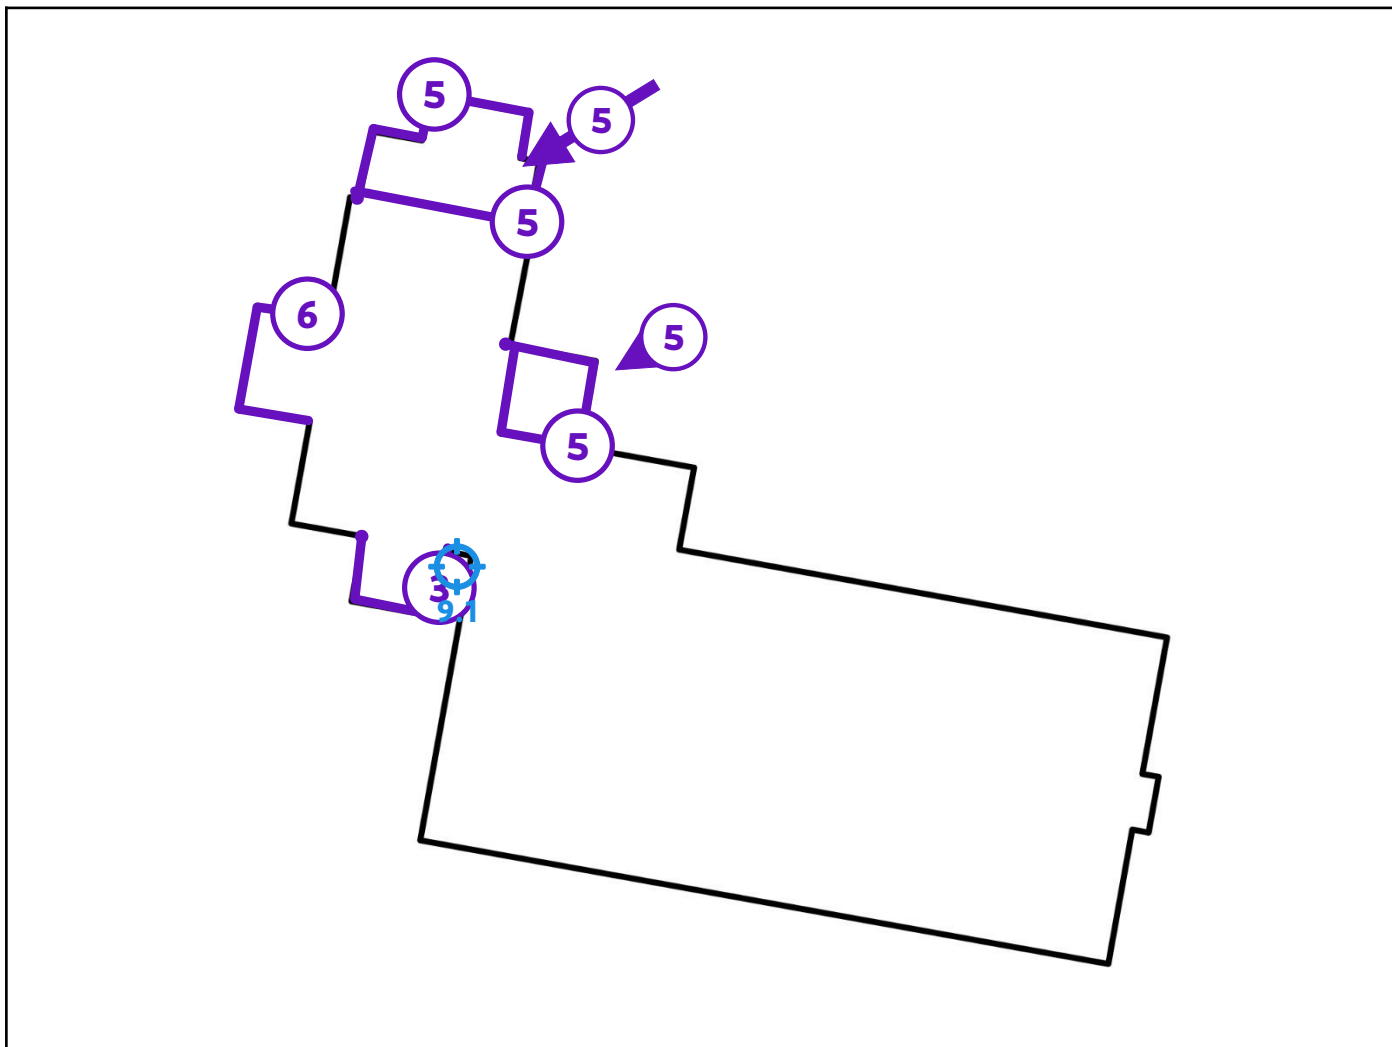
## Plan 1.1: Hoofdgebouw plan

| Beschrijving | Type | Actie |
|---|---|---|
| 3. dak pergola | Advies | - |
| 5. dak carport + aanpallend hok | Advies | - |
| 6. dak veranda | Advies | - |
| 9. mastiek gevel | Geen asbest | - |
| 9.1 Code: ref-435-1 | Puntmonster | - |

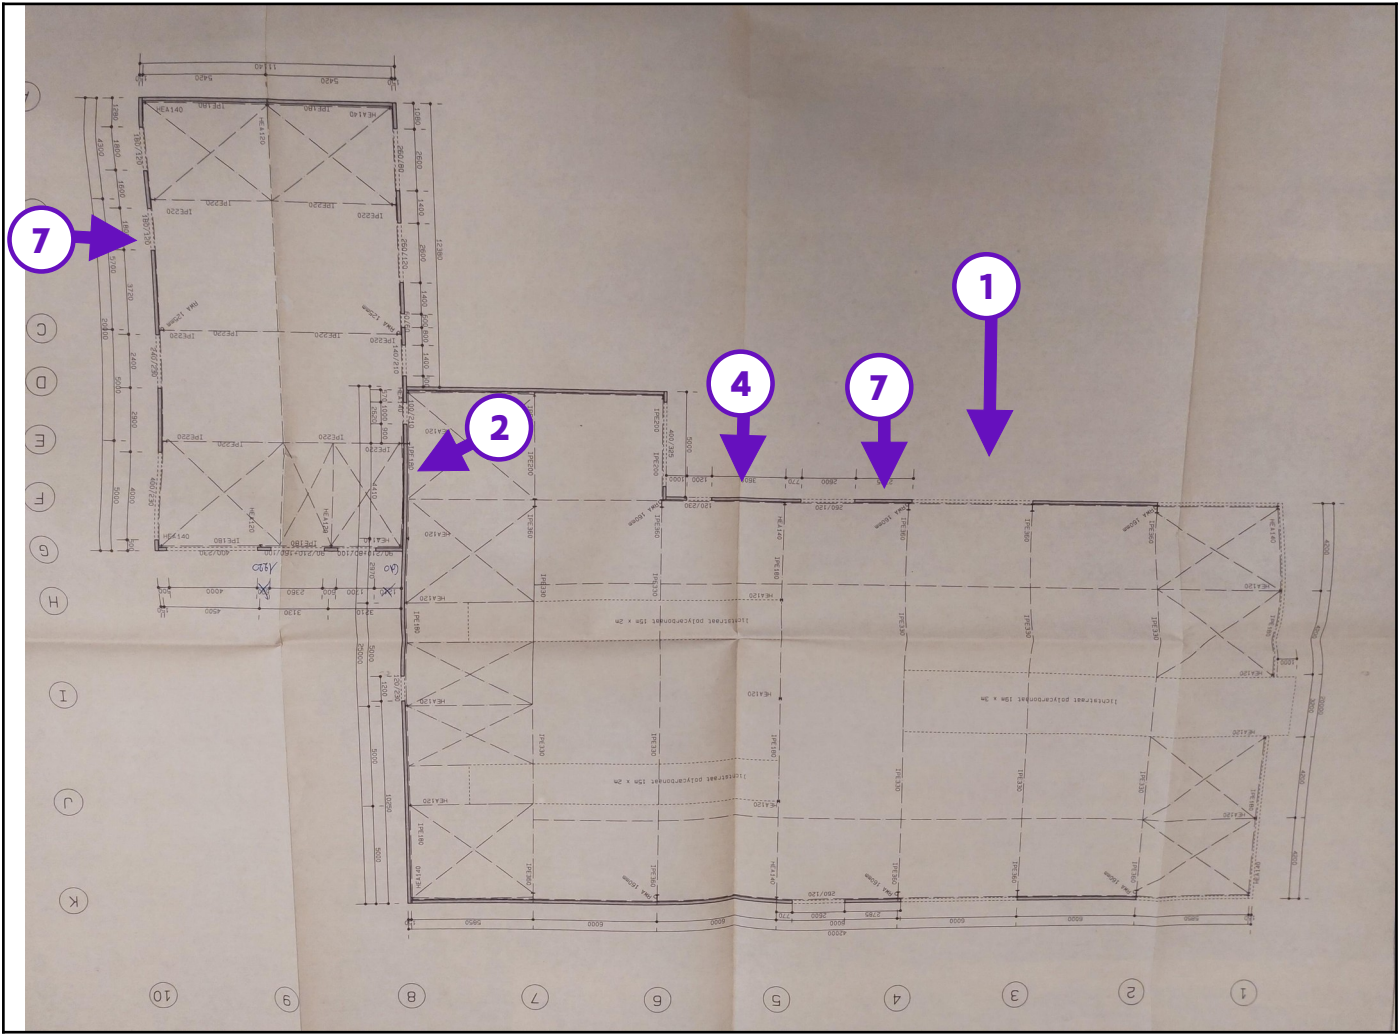
# Plan 1.2: Winkel + woning

| Beschrijving | Type | Actie |
|---|---|---|
| 7. pleisterwerk | Advies | - |

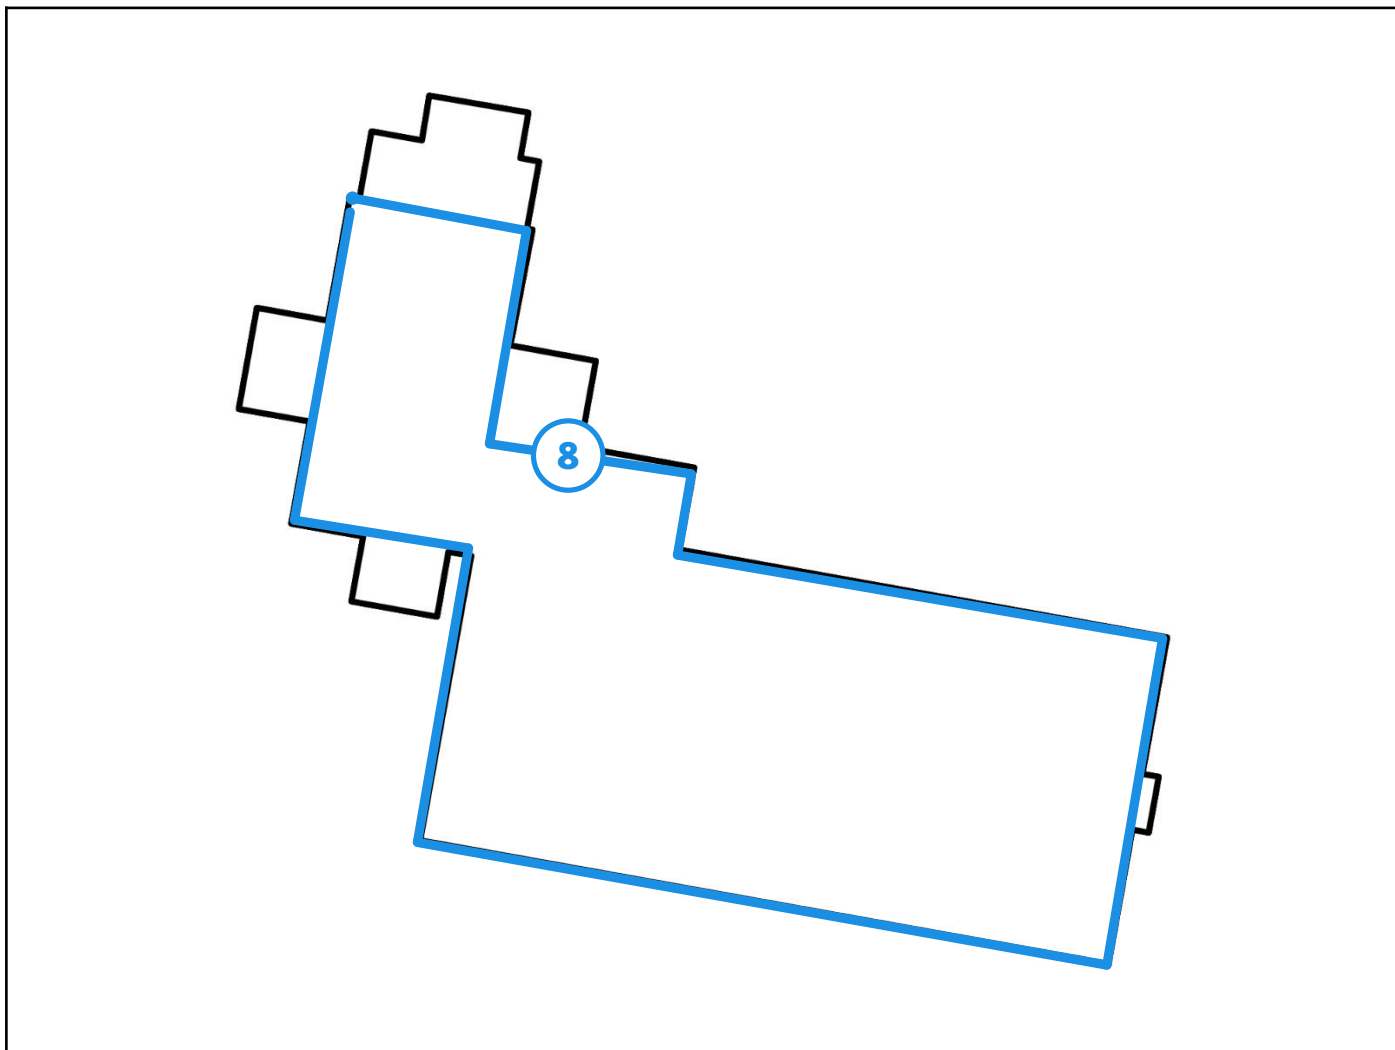
## Plan 1.4: Dak

| Beschrijving | Type | Actie |
|---|---|---|
| 8. dak | Geen asbest | - |

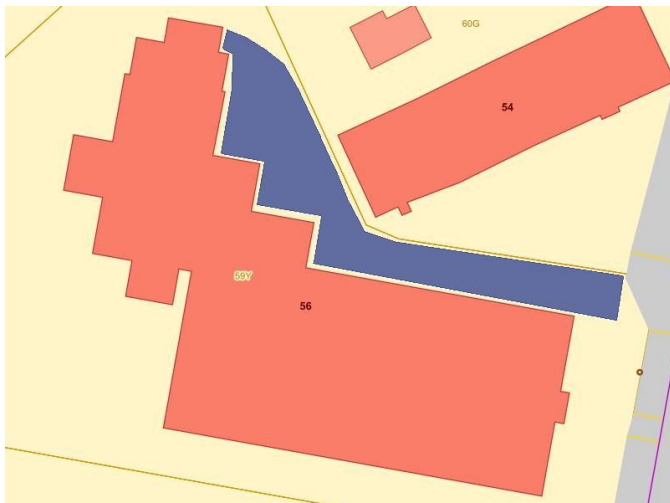
## Zone 2: Oprit

Tijdens de inspectie vastgesteld:

- 0 Asbestmaterialen
- 0 Beperkingen
- 0 Uitsluitingen
- 0 Roerende goederen
- 0 Puin, steenslag, (water)bodem
- 0 Adviezen
- 0 Geen asbest

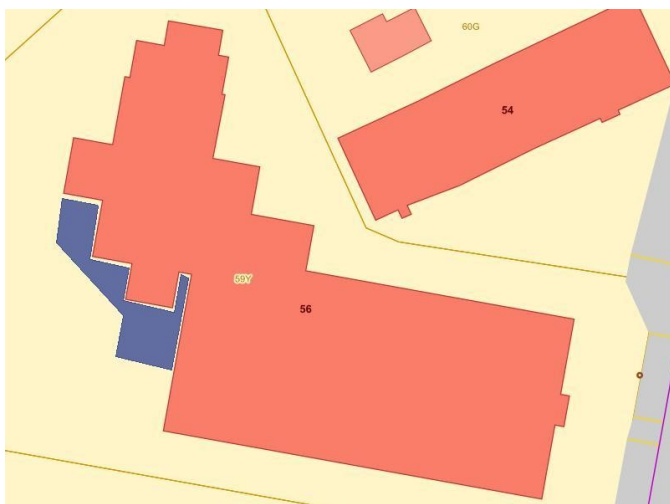
## Zone 3: Terras

Tijdens de inspectie vastgesteld:

- 0 Asbestmaterialen
- 0 Beperkingen
- 0 Uitsluitingen
- 0 Roerende goederen
- 0 Puin, steenslag, (water)bodem
- 0 Adviezen
- 0 Geen asbest
