# Asbestinventarisatetest

Antwerpsestraat 157/0001, 2845 Niel

Attestnummer : **20250414-000376.000**

Uitgegeven op : **14.04.2025**

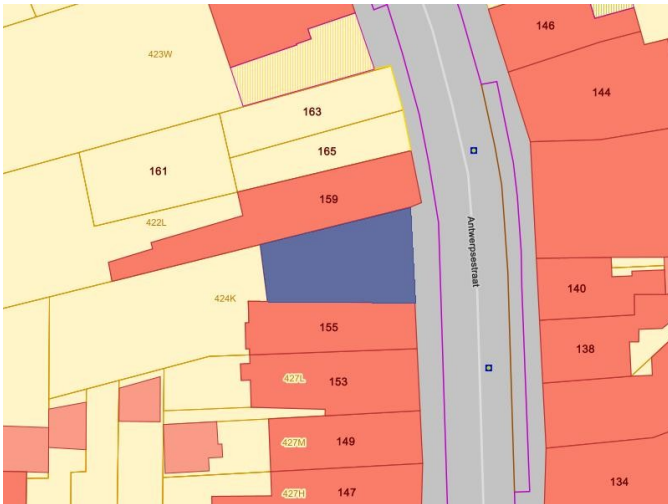
## Zone 1: Hoofdgebouw

Tijdens de inspectie vastgesteld:

- 0 Asbestmaterialen
- 0 Beperkingen
- 0 Uitsluitingen
- 0 Roerende goederen
- 0 Puin, steenslag, (water)bodem
- 3 Adviezen
- 1 Geen asbest
