# Asbestinventarisatetest

Grotesteenweg 25/001, 2600 Antwerpen

Attestnummer : 20240919-000262.000

Uitgegeven op : 19.09.2024

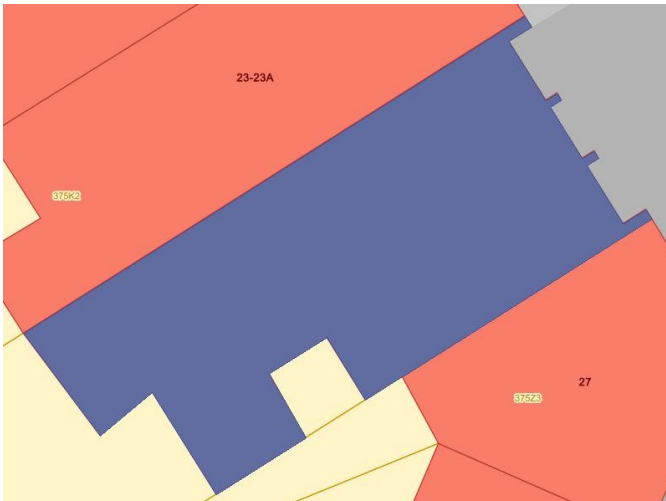
## Zone 1: Hoofdgebouw

- 1 Asbestmateriaal**
- 0 Beperkingen
- 0 Uitsluitingen
- 0 Roerende goederen
- 0 Puin, steenslag, (water)bodem
- 3 Adviezen**
- 2 Geen asbest**
