# Asbestinventarisatetest

Kloosterbunder 11, 2870 Puurs-Sint-Amands

Attestnummer : **20250428-000247.000**

Uitgegeven op : **28.04.2025**

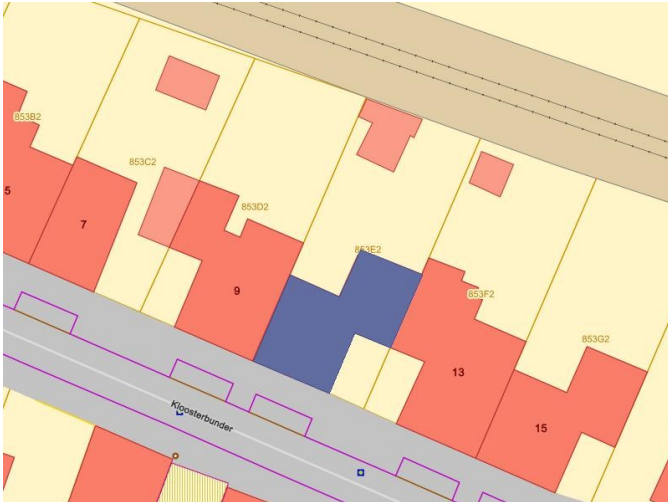
## Zone 1: Hoofdgebouw

Tijdens de inspectie vastgesteld:

- 0 Asbestmaterialen
- 0 Beperkingen
- 0 Uitsluitingen
- 0 Roerende goederen
- 0 Puin, steenslag, (water)bodem
- 0 Adviezen
- 3 Geen asbest**

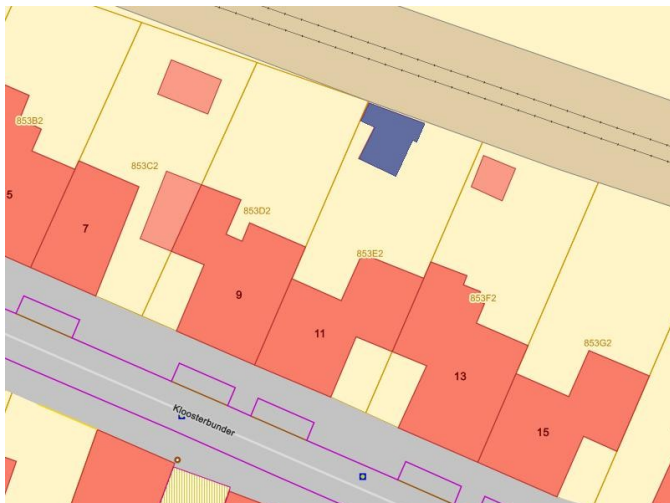
## Zone 2: Bijgebouw

Tijdens de inspectie vastgesteld:

- 0 Asbestmaterialen
- 0 Beperkingen
- 0 Uitsluitingen
- 0 Roerende goederen
- 0 Puin, steenslag, (water)bodem
- 0 Adviezen
- 0 Geen asbest

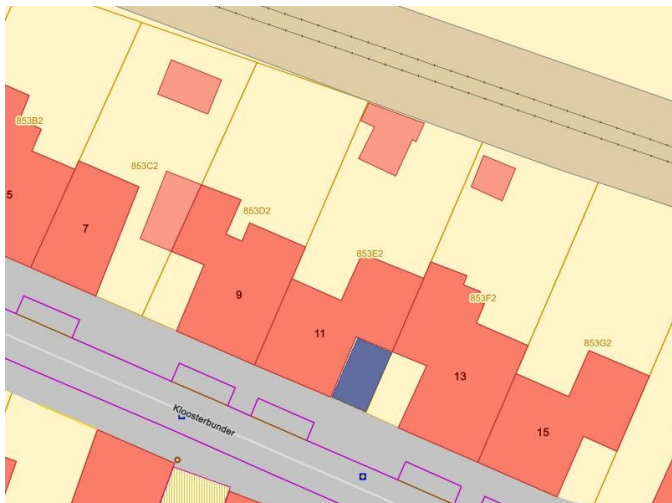
## Zone 3: Constructie

Tijdens de inspectie vastgesteld:

- 0 Asbestmaterialen
- 0 Beperkingen
- 0 Uitsluitingen
- 0 Roerende goederen
- 0 Puin, steenslag, (water)bodem
- 0 Adviezen
- 0 Geen asbest
