# Asbestinventarisatetest

Gulderij 17, 1980 Zemst

Attestnummer : **20240726-000067.000**

**Asbestveilig**

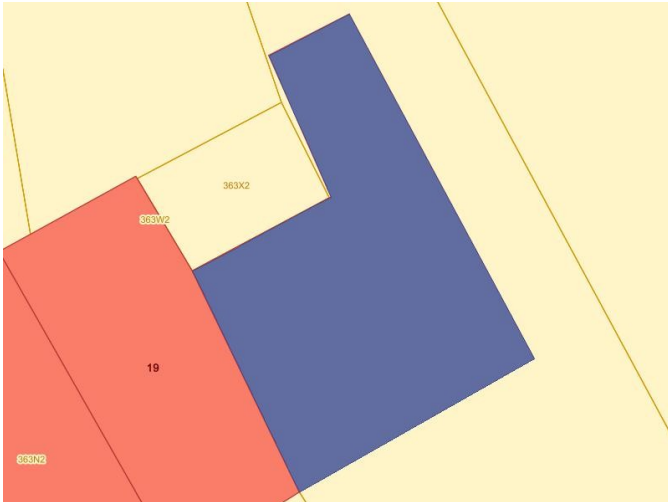
## Zone 1: Hoofdgebouw

Tijdens de inspectie vastgesteld:

- 0 Asbestmaterialen
- 0 Beperkingen
- 0 Uitsluitingen
- 0 Roerende goederen
- 0 Puin, steenslag, (water)bodem
- 4 Adviezen
- 4 Geen asbest

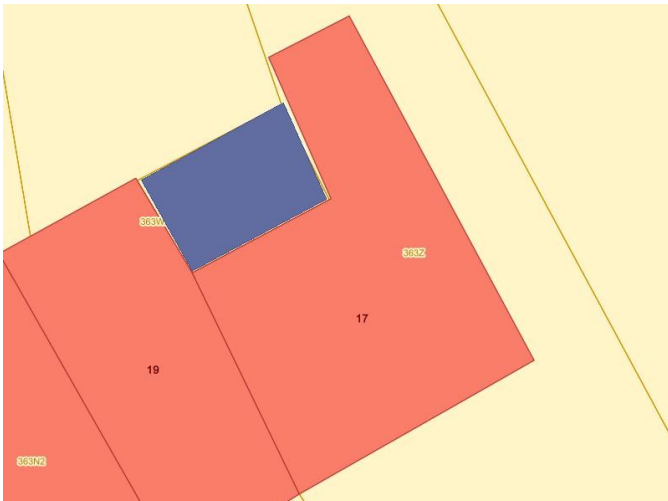
## Zone 2: Aanbouw (Keuken)

Tijdens de inspectie vastgesteld:

- 0 Asbestmaterialen
- 0 Beperkingen
- 0 Uitsluitingen
- 0 Roerende goederen
- 0 Puin, steenslag, (water)bodem
- 0 Adviezen
- 0 Geen asbest
