# Asbestinventarisatetest

Bosuil 76, 2100 Antwerpen  
Gemeenschappelijke delen

Attestnummer : 20260106-000149.000

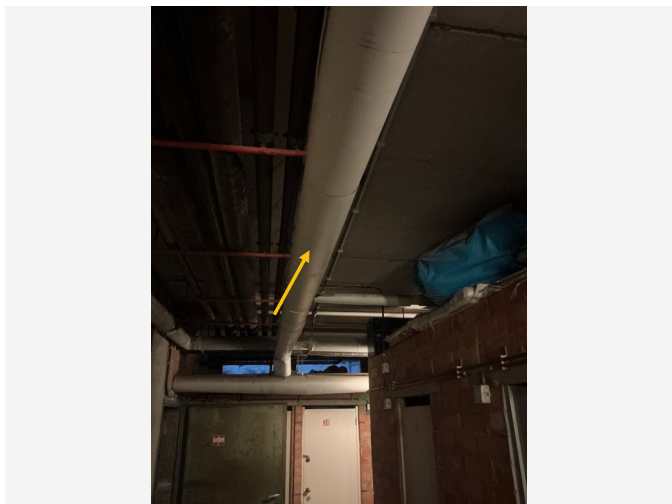
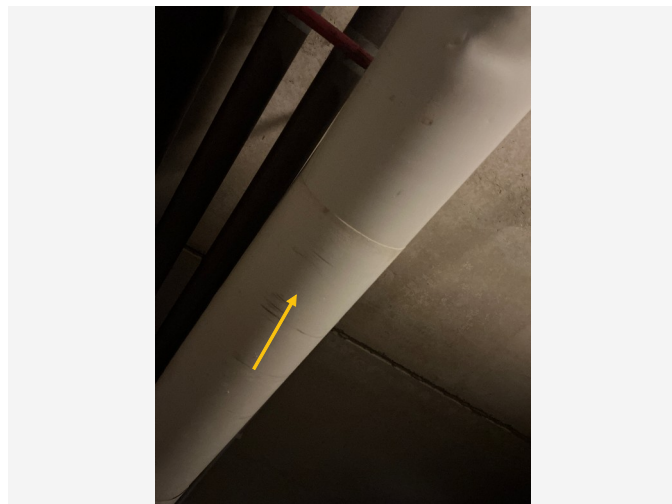
| Identificatiemethode | <p>De asbestdeskundige beoordeelt het materiaal als asbestverdacht en dus asbesthoudend, en dit zonder monstername.</p> <p>Motivatie: De monstername brengt andere schade aan dan schade die inherent is aan de monstername.</p> |

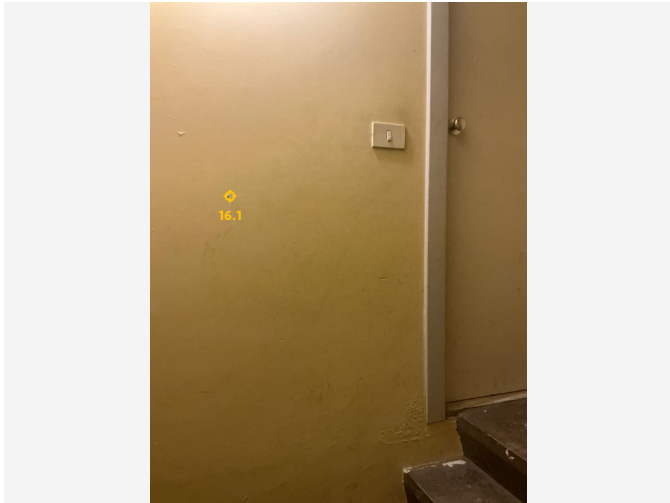
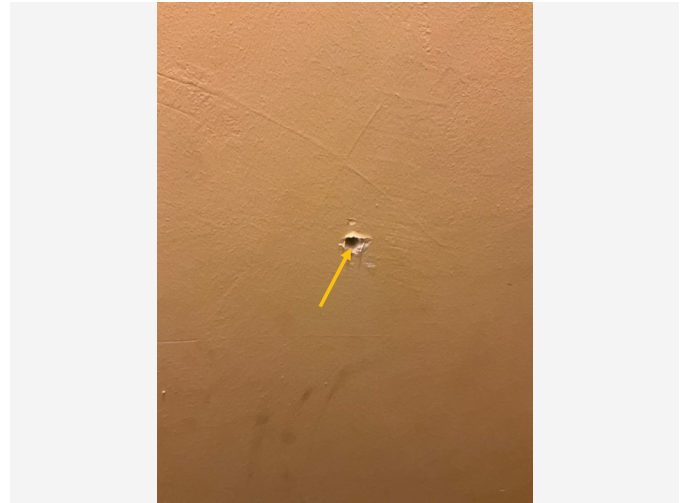
| Opmerking | Staalname tot op de eventuele onderliggende lagen is niet mogelijk zonder uitbreiding naar een destructief onderzoek. |

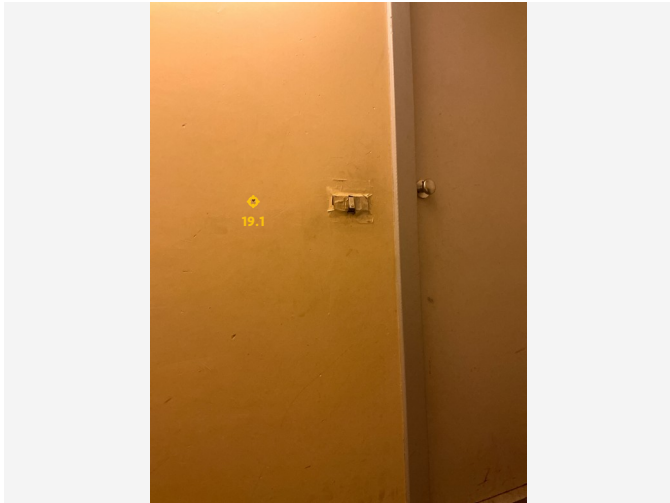
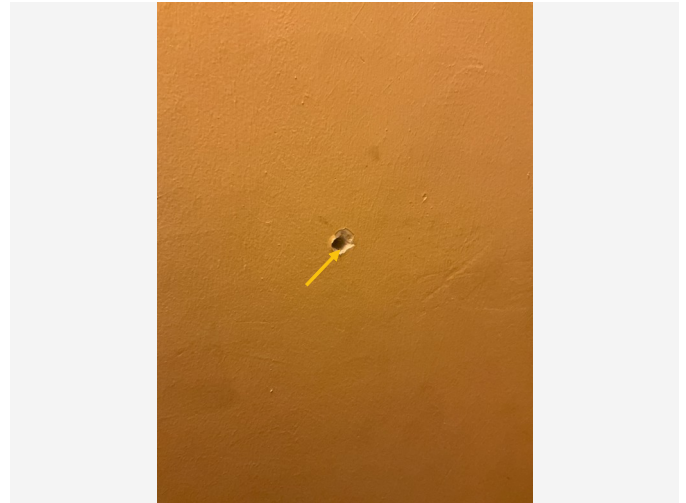
Overzichtsfoto

Geen asbest
