Asbestinventarisatetest

Vrijheidstraat 48/01.1, 2850 Boom

Attestnummer : 20260321-000088.000

Asbestveilig (maar niet asbestvrij)

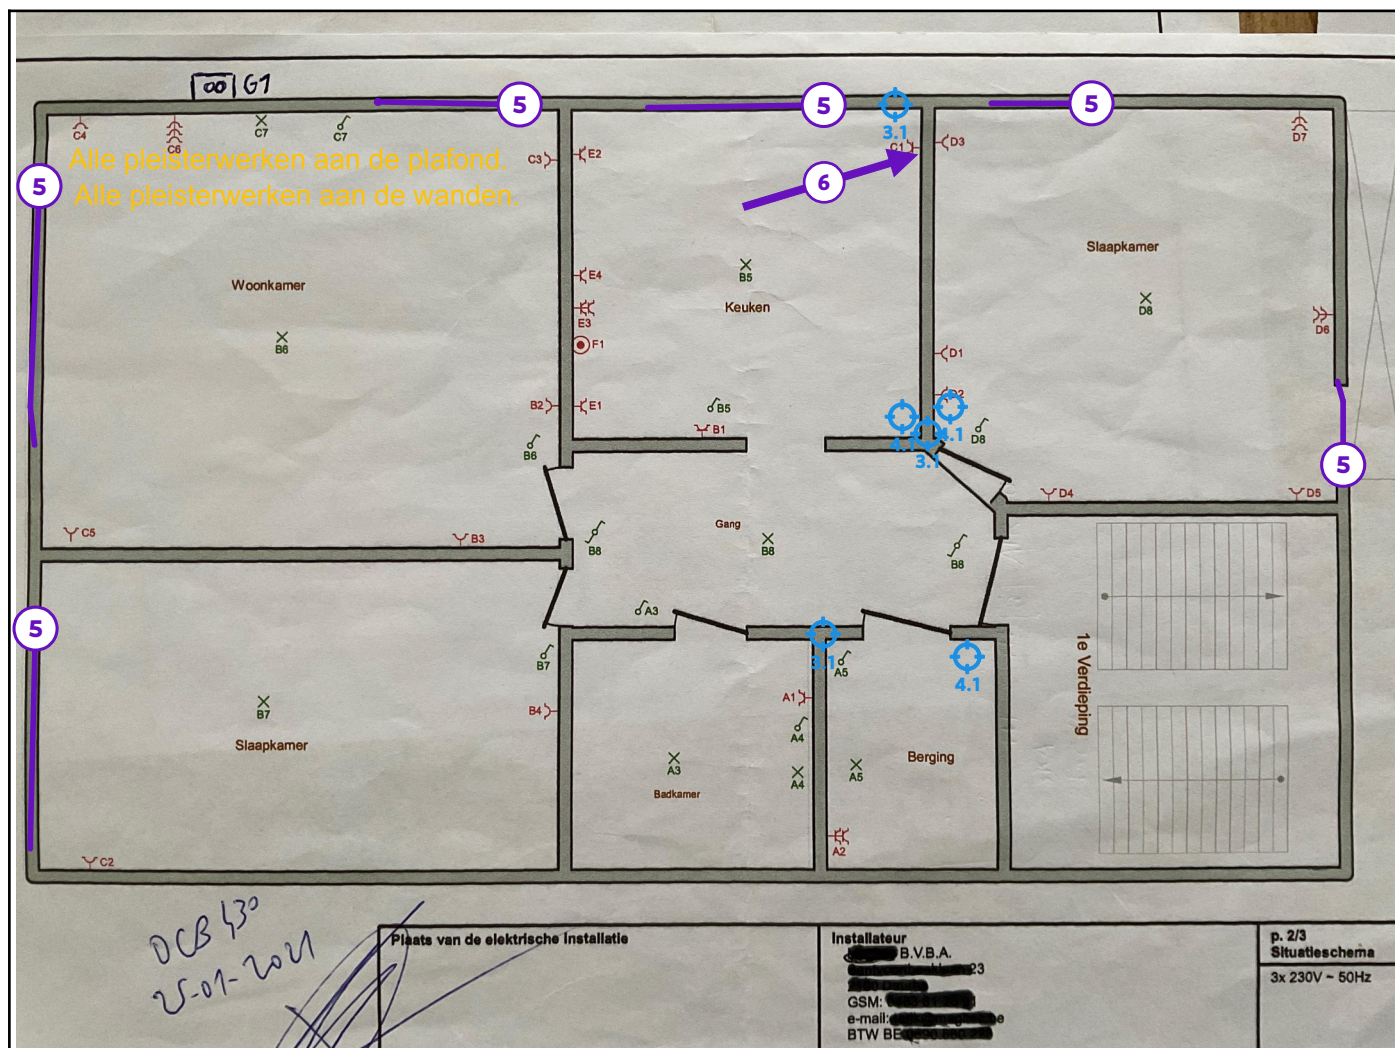
Plan 1.1: Bus 0.1.1

Beschrijving	Type	Actie
3. Pleisterwerk wanden	Geen asbest	-
3.1 Code: 0.01	Mengmonster	-
4. Pleisterwerk plafonds	Geen asbest	-
4.1 Code: 0.02	Mengmonster	-
5. Silicone ramen	Overige ruimte of materiaal	-
6. CV-ketel (niet verdacht)	Overige ruimte of materiaal	-
