Asbestinventarisatetest

Kapelstraat 49, 2880 Bornem

Attestnummer : 20260407-000153.000

Niet-asbestveilig

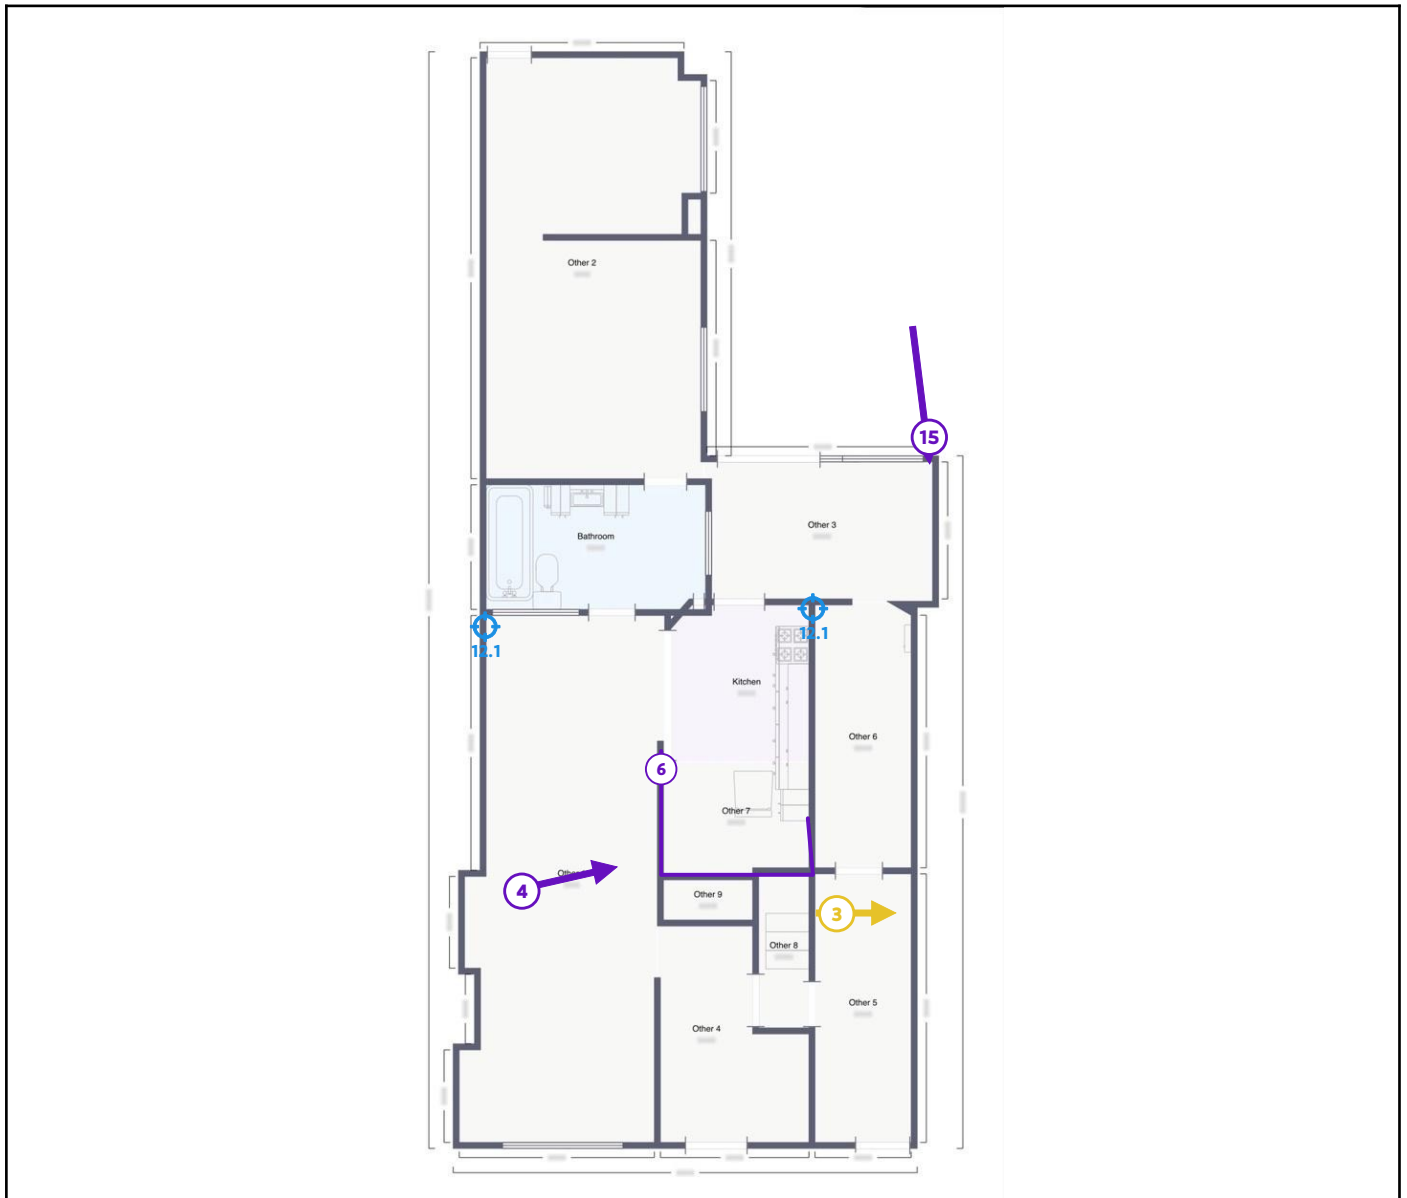
Plan 1.1: Gelijkvloers

Beschrijving	Type	Actie
3. Bakeliet schakelkast	Asbestmateriaal	Zorgvuldig beheren
4. Kachelkoord	Advies	-
6. Lambrisering	Advies	-
12. Pleisterwerk wanden	Geen asbest	-
12.1 Code: 0.01	Mengmonster	-

15. Rookgaskanaal (niet verdacht)	Overige ruimte of materiaal	-
-----------------------------------	-----------------------------	---

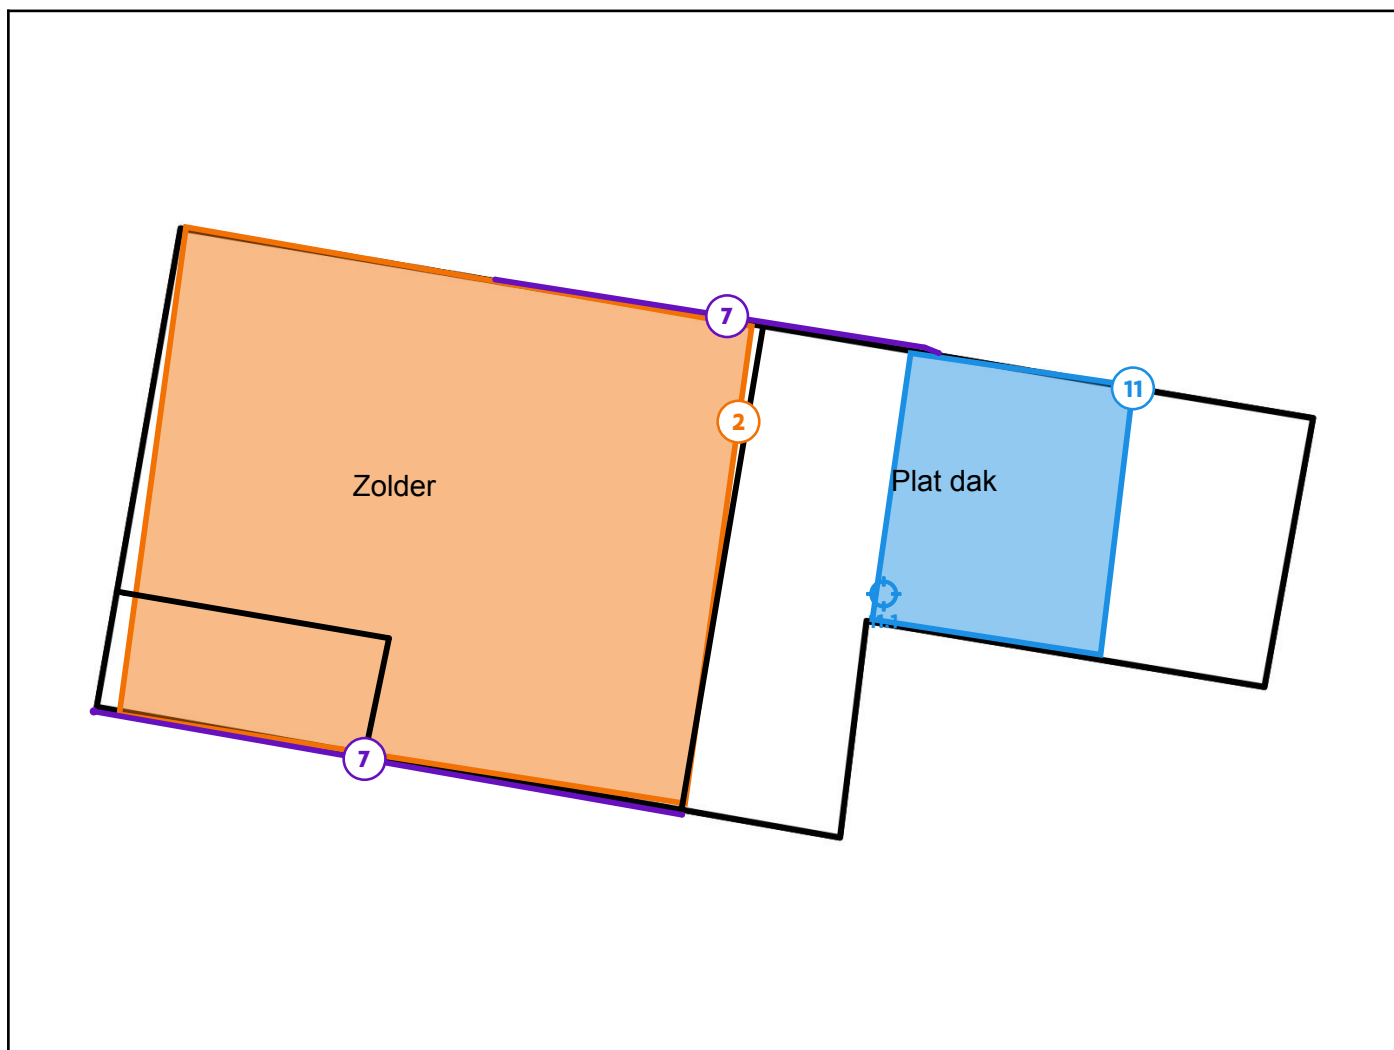
Plan 1.3: Zolder

Beschrijving	Type	Actie
2. Dak bestaande uit leien	Asbestmateriaal	Verwijderen
7. Aanpalende gevel met leien	Advies	-
11. Roofing	Geen asbest	-
11.1 Code: 2.00	Puntmonster	-

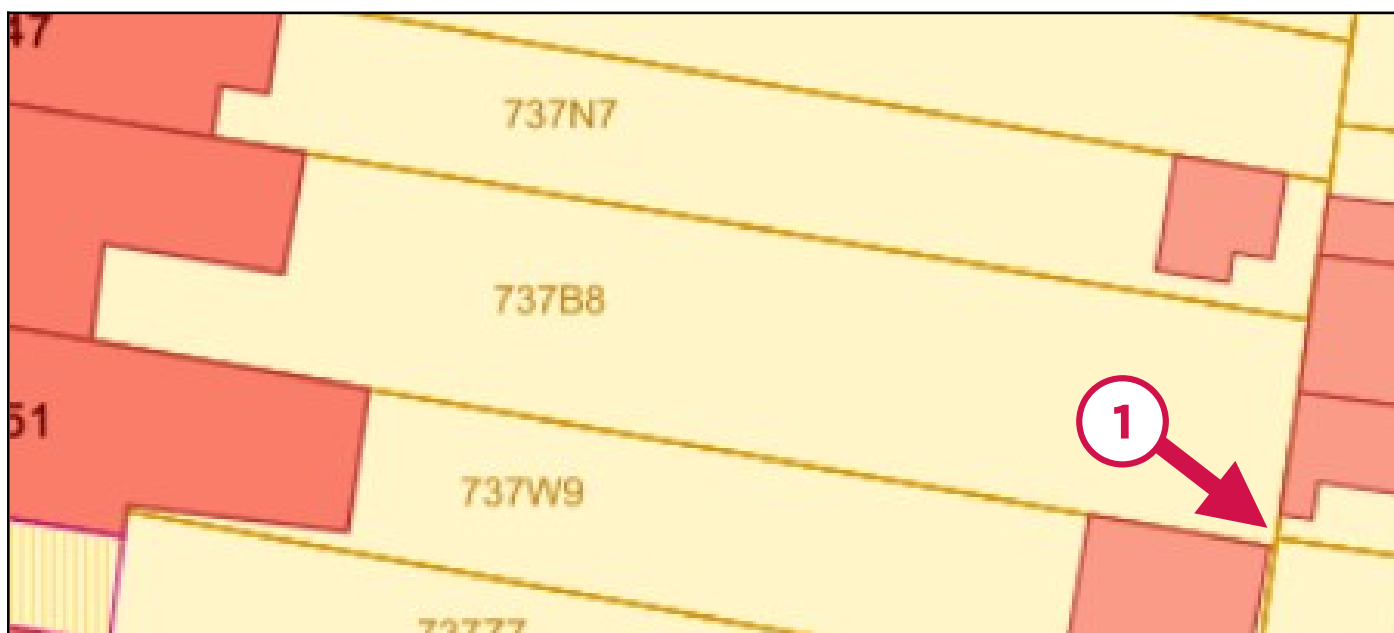
Plan 3.1: Vaststellingen buiten de constructies

Beschrijving	Type	Actie
1. Afval (golfplaten)	Asbestmateriaal	Dringend verwijderen

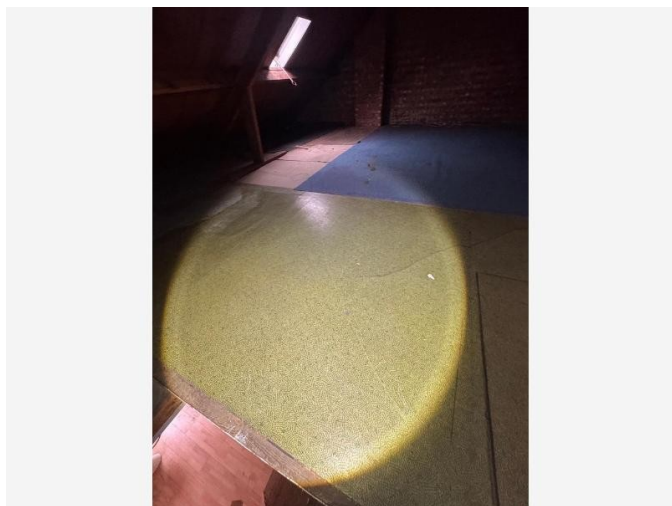
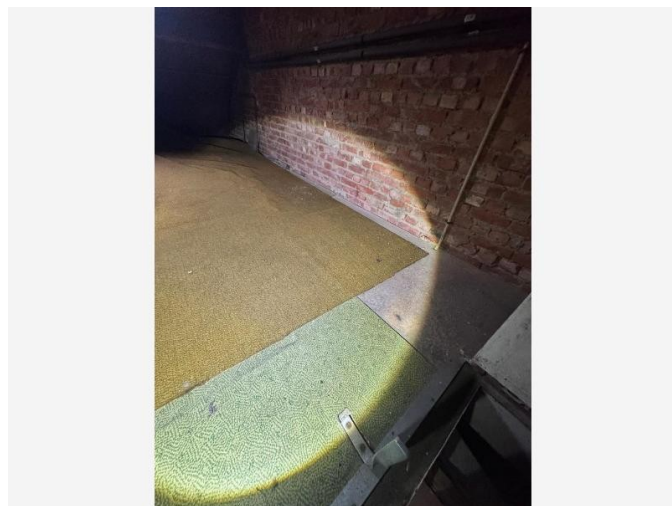
Geen asbest

Beschrijving	Vinyl
Omgeving	Binnen
Primaire drager	Vloer
Bindmiddel van materiaal	Karton - papier - viltachtig
Gebondenheid op basis van bindmiddel	Niet-hechtgebonden
Hoeveelheid (oppervlakte - aantal)	• 35,00 m ² - 1 stuk
Totale oppervlakte	35,00 m ²
Identificatiemethode	Een monstername door de asbestdeskundige met laboanalyse door een asbestlabo.
Destructieve handeling voor identificatie	Nee
Opmerking	De hoeveelheid is een zo nauwkeurig mogelijke opmeting. Hieraan kunnen evenwel geen rechten worden ontleend.

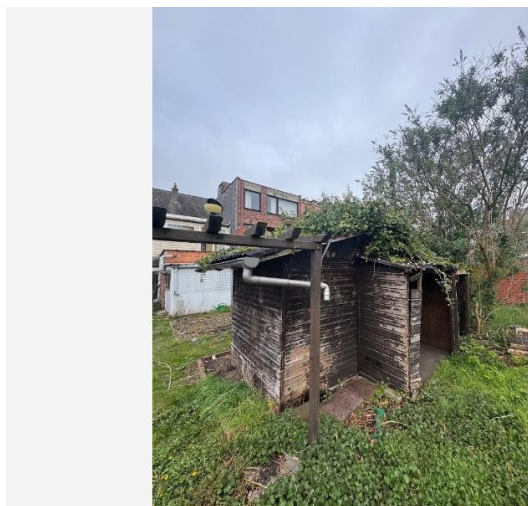
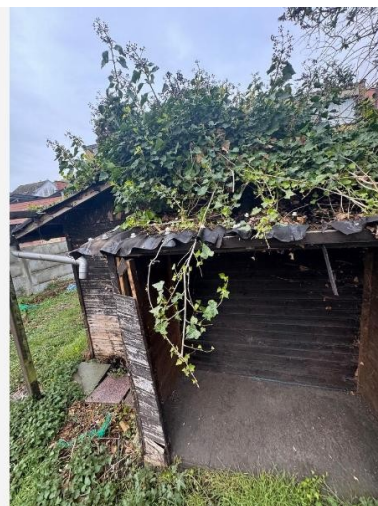
Beschrijving	Dak bestaande uit bitumineuze golfplaten
Omgeving	Buiten
Primaire drager	Schuin dak
Bindmiddel van materiaal	Bitumen (roofing, teer, asfalt)
Gebondenheid op basis van bindmiddel	Hecht
Hoeveelheid (oppervlakte - aantal)	<ul style="list-style-type: none">• 15,00 m² - 1 stuk
Totale oppervlakte	15,00 m ²
Identificatiemethode	Een monstername door de asbestdeskundige met laboanalyse door een asbestlabo.
Destructieve handeling voor identificatie	Nee
Opmerking	De hoeveelheid is een zo nauwkeurig mogelijke opmeting. Hieraan kunnen evenwel geen rechten worden ontleend.

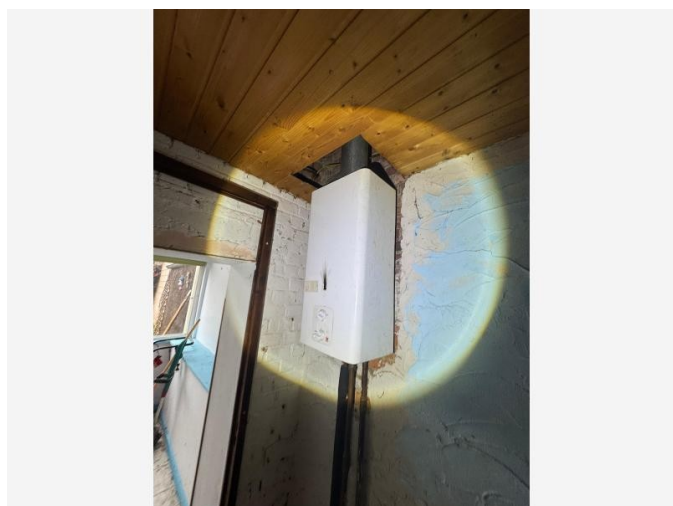
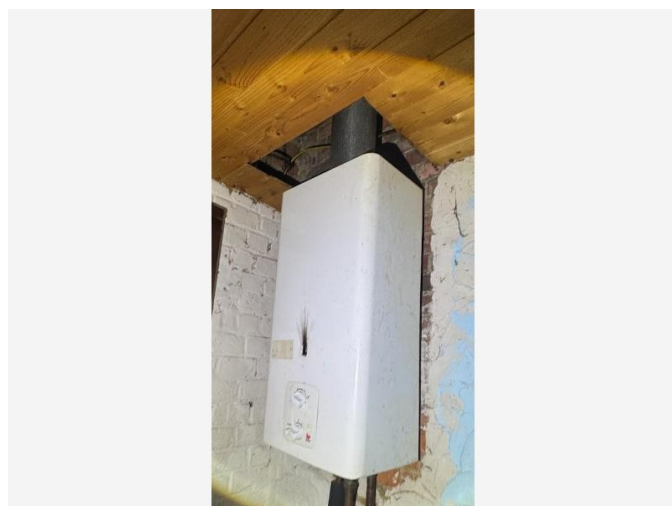
Beschrijving	Notitie	Terug te vinden op plannen
Fiche 13: CV-ketel (niet verdacht)	De CV-ketel (dichtingen, isolerend materiaal) is niet asbestverdacht.	-
Fiche 14: Silicone ramen	De siliconen van de ramen is nog soepel en dus niet asbestverdacht..	-
Fiche 15: Rookgaskanaal (niet verdacht)	Het rookgaskanaal is niet-asbestverdacht.	Plan 1.1: Gelijkvloers

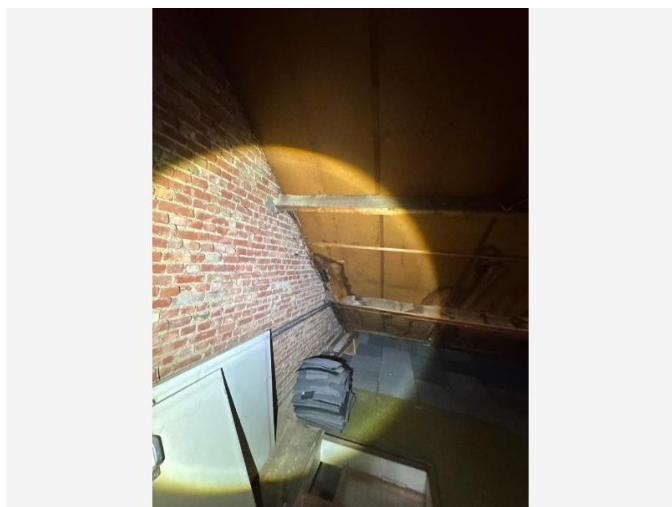
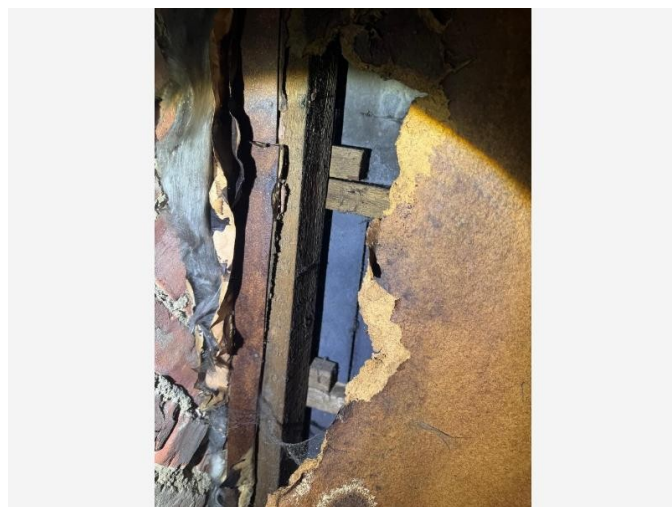
Beschrijving	Notitie	Terug te vinden op plannen
Fiche 16: Geen asbestverdacht onderdak aangetroffen	Na het optillen van een pan werd geen asbestverdacht onderdak aangetroffen. Dit betekent niet dat er geen onderdak aanwezig kan zijn op plaatsen die niet gecontroleerd werden. Bij werken, laat een eventueel aangetroffen onderdak controleren op aanwezigheid van asbest.	-
Fiche 17: Liftinfrastructuur (niet aanwezig)	Er is geen liftinfrastructuur aanwezig op de inspectielocatie.	-
Fiche 18: Leidingisolatie (niet aanwezig)	Er is geen asbestverdachte leidingisolatie aanwezig.	-
