# Asbestinventarisatetest

Antwerpsestraat 52, 2845 Niel

Attestnummer : 20230329-000451.000

Uitgegeven op : 29.03.2023

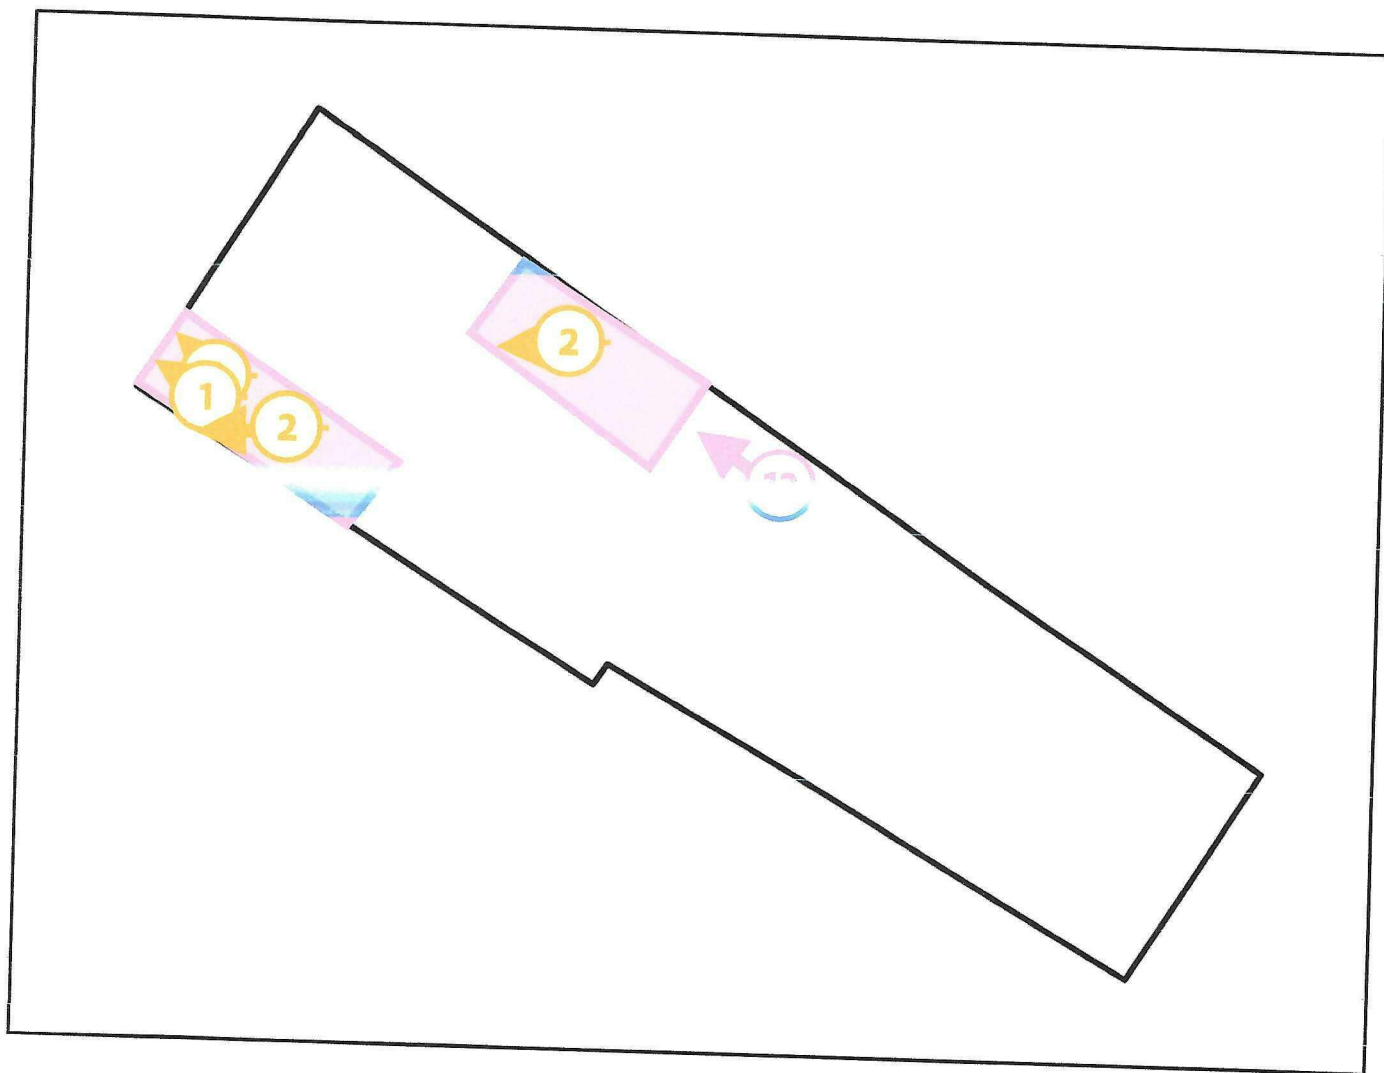
## Plan 1.4: Kelder

| Fiche 1: Leidingbuis (2ex) in kelder doorgang kabels..... | 14 |
| Fiche 2: Elektriciteitskast - bakeliet (kelder)..... | 17 |

| 2 | Asbestmaterialen | Zorgvuldig beheren |
