Asbestinventarisatetest

Crauwelshoeve 14, 2547 Lint

Attestnummer : 20260319-000224.000

Uitgegeven op : 19.03.2026

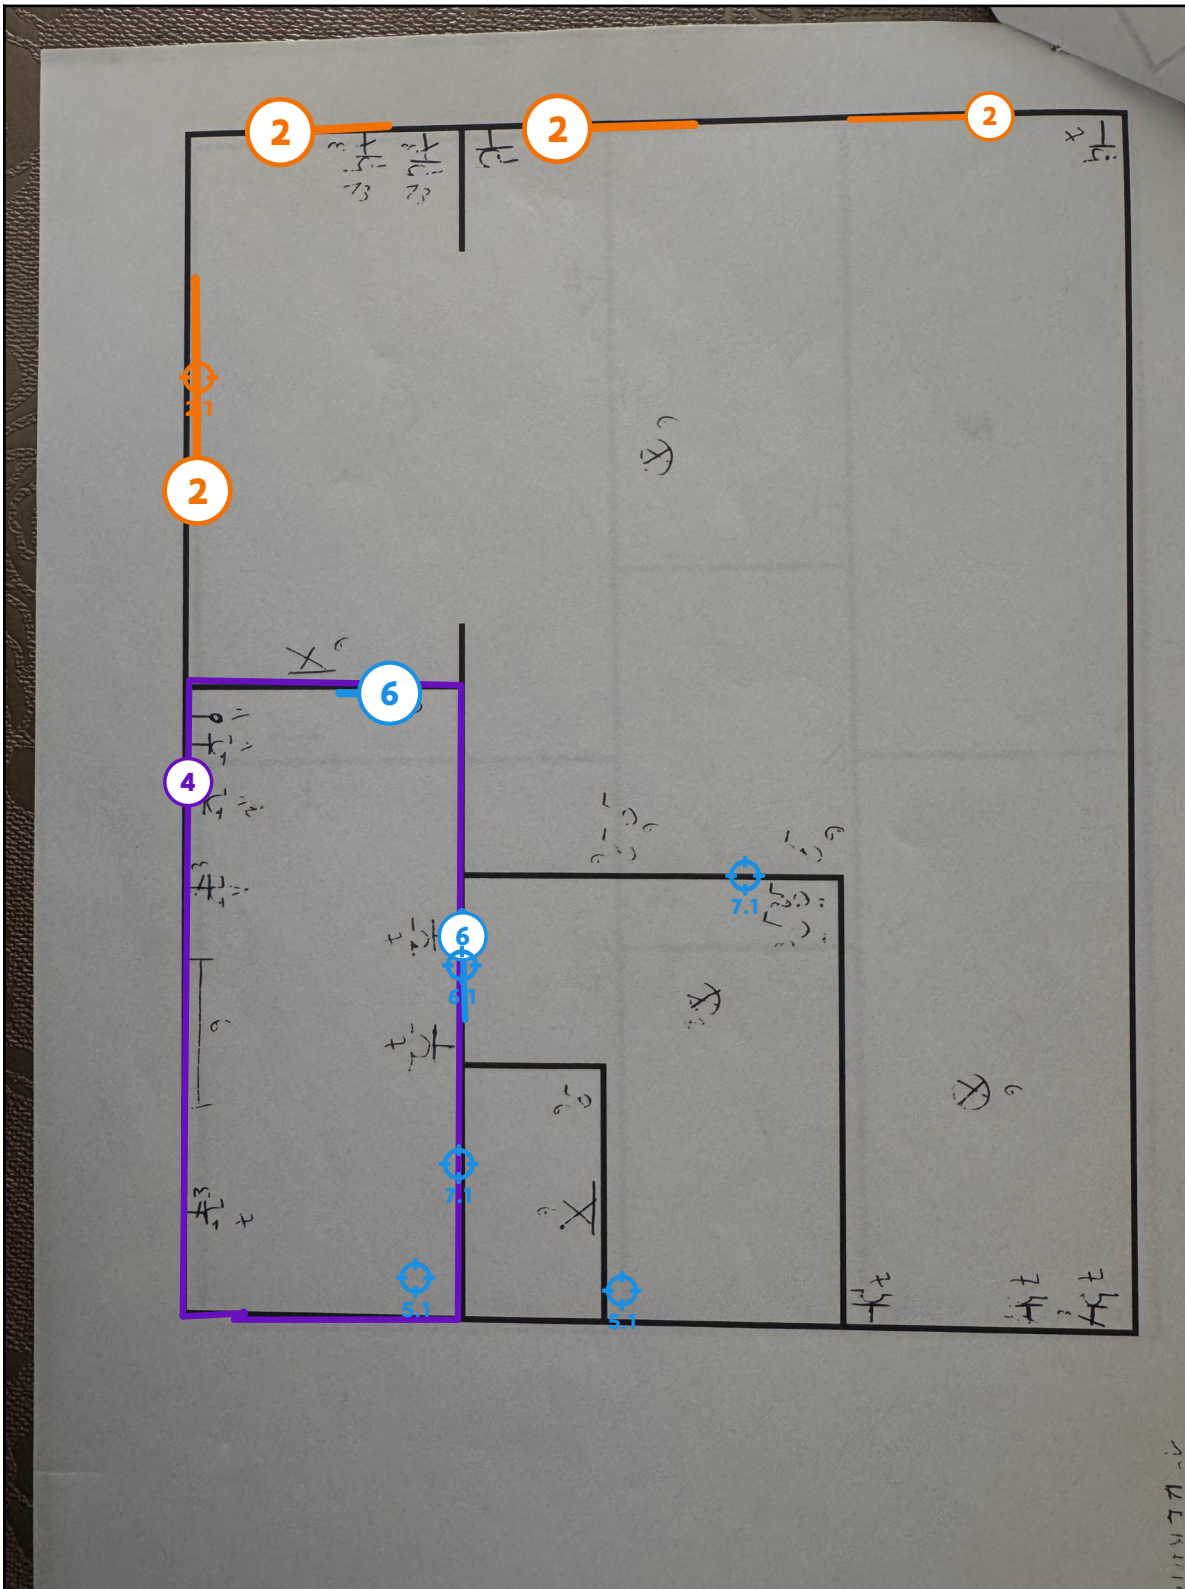
Plan 1.1: Gelijkvloers

2. Mastiek	Asbestmateriaal	Verwijderen
2.1 Code: 2.00	Puntmonster	-
4. Plinten (lijm)	Advies	-
5. Pleisterwerk plafonds	Geen asbest	-
5.1 Code: 0.02	Mengmonster	-
6. Dorpels type massal	Geen asbest	-
6.1 Code: 1.00	Puntmonster	-
7. Pleisterwerk wanden	Geen asbest	-
7.1 Code: 0.01	Mengmonster	-

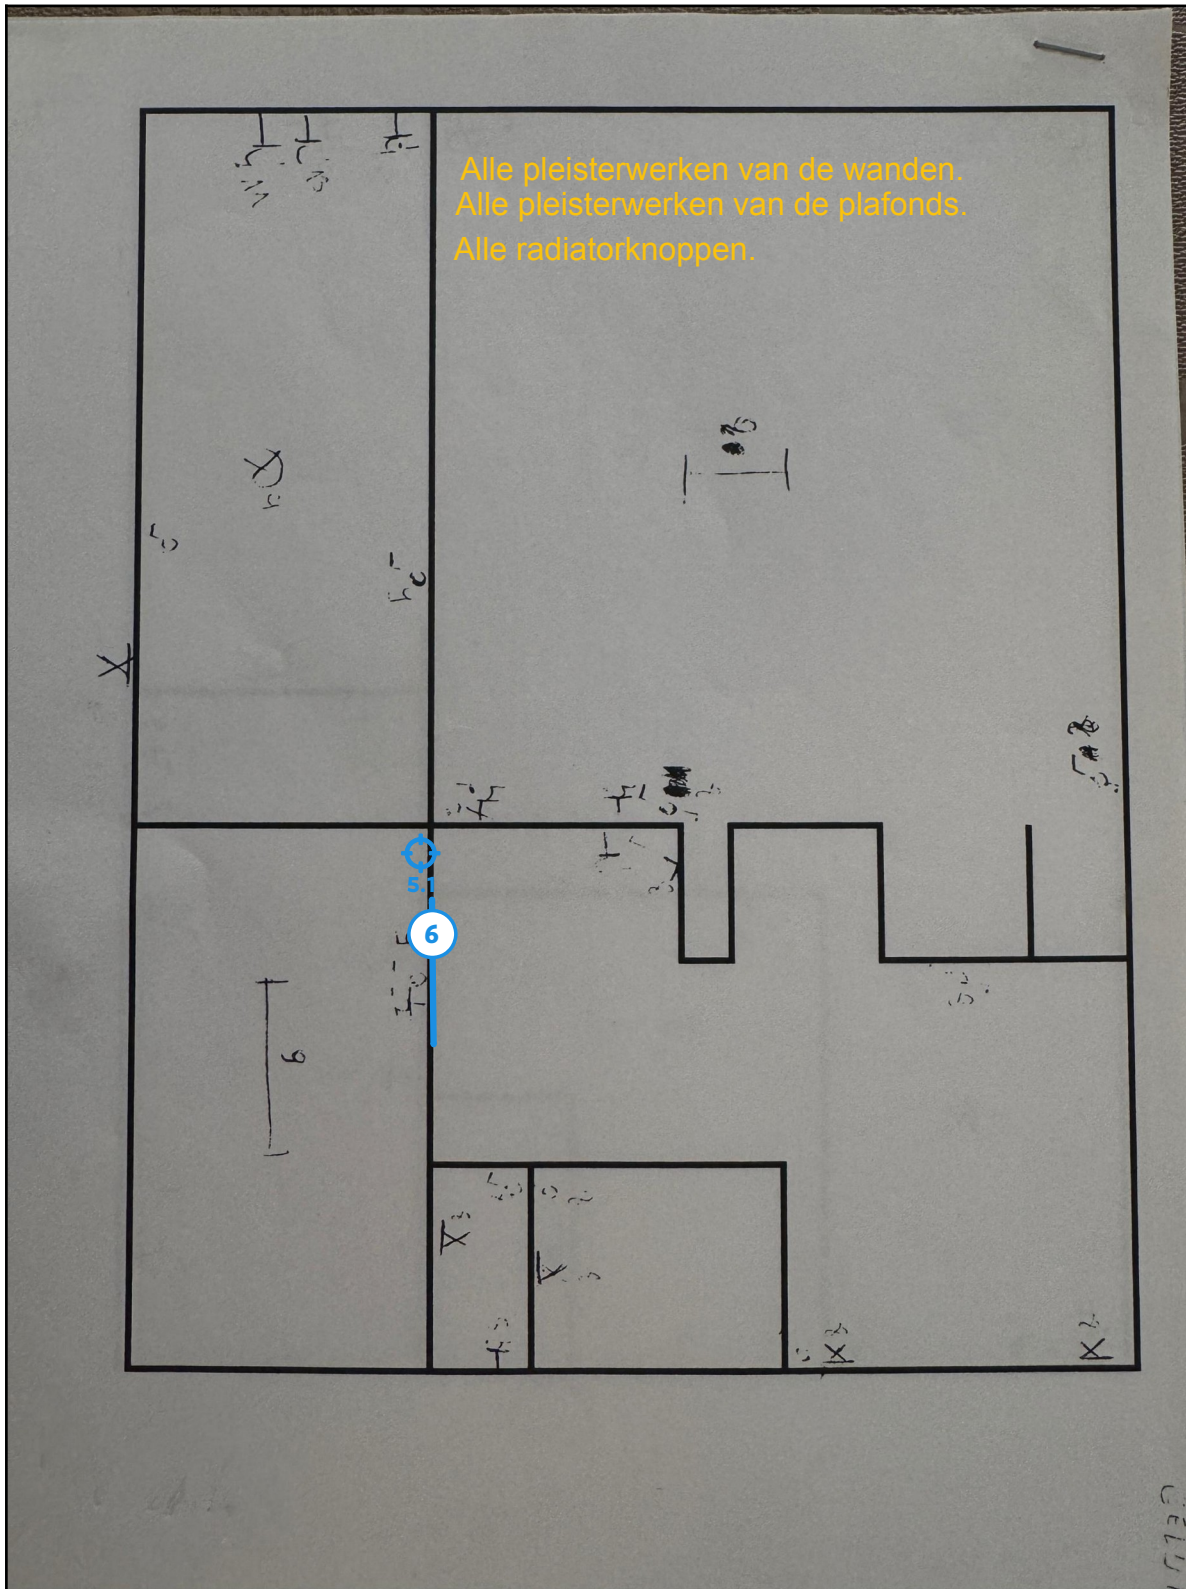
Plan 1.2: 1ste verdiep

1. Bakeliet radiatorknoppen	Asbestmateriaal	Verwijderen
5. Pleisterwerk plafonds	Geen asbest	-
5.1 Code: 0.02	Mengmonster	-
6. Dorpels type massal	Geen asbest	-
7. Pleisterwerk wanden	Geen asbest	-
