# Asbestinventarisatetest

Rotenaard 66, 2650 Edegem

Attestnummer : **20260417-000345.000**

Uitgegeven op : **17.04.2026**

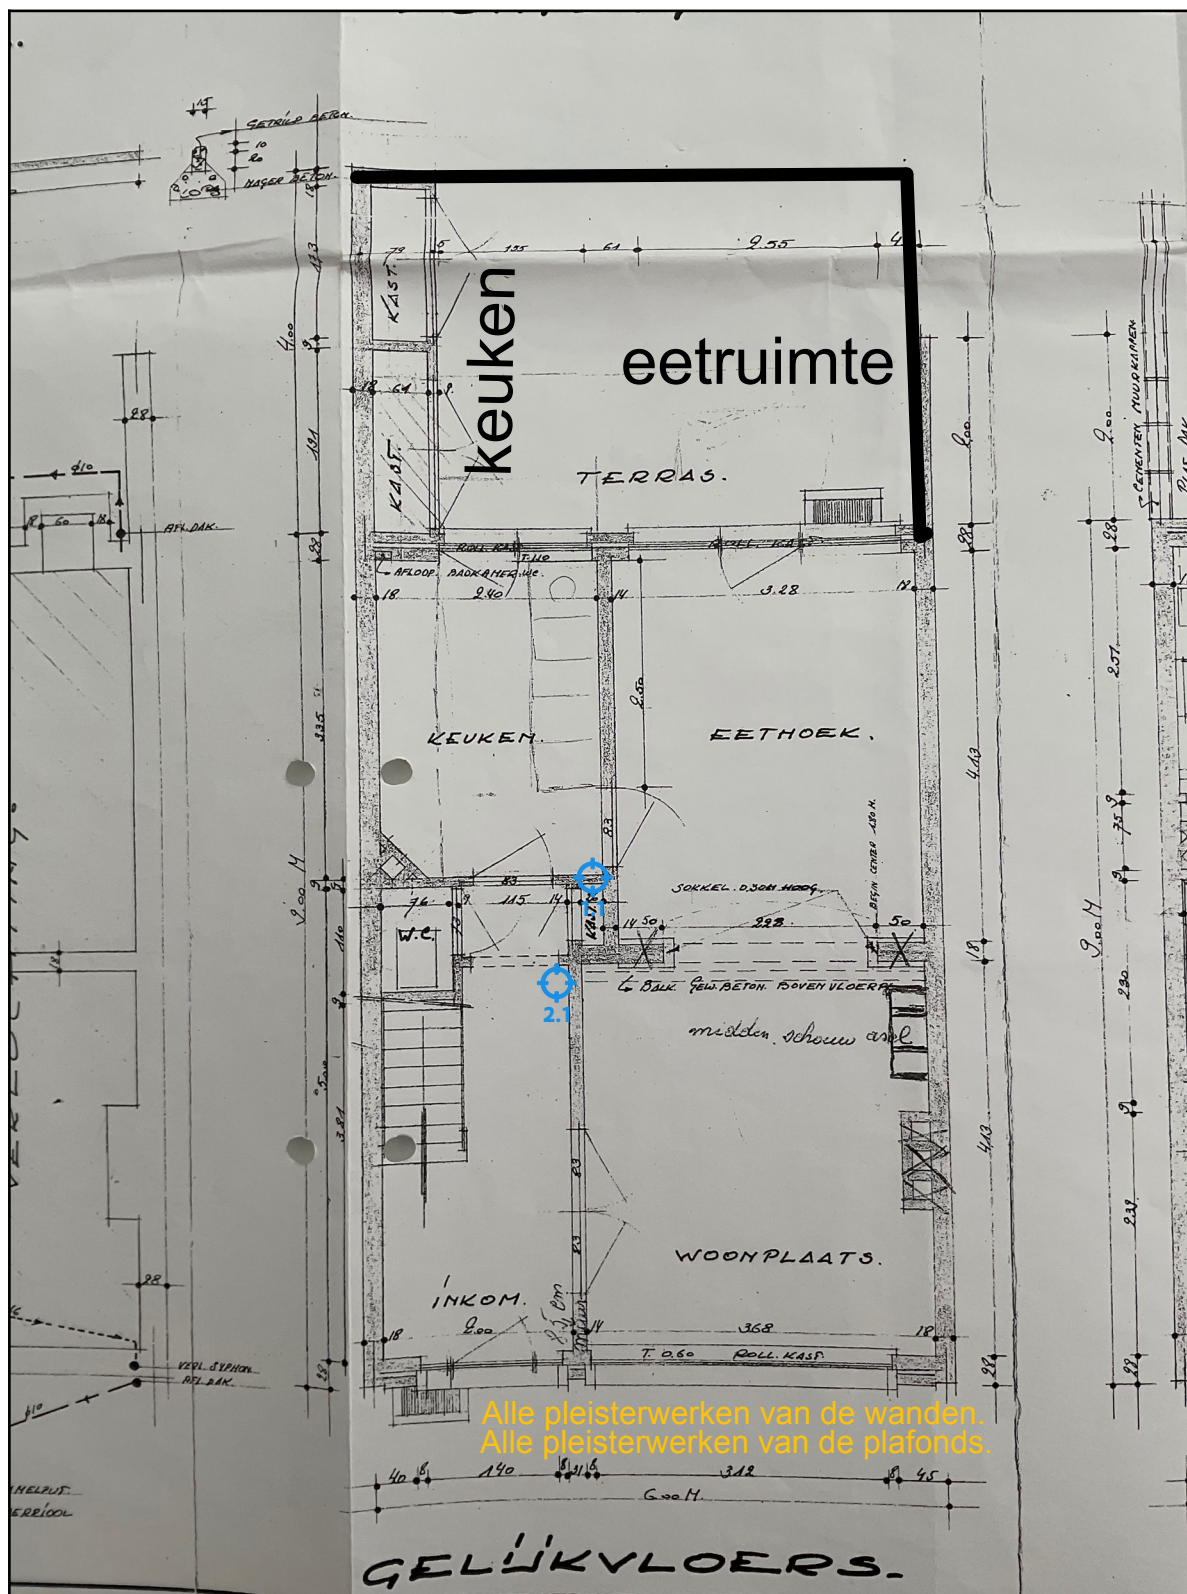
# Plan 1.1: Gelijkvloers

1. Pleisterwerk wanden	Geen asbest	-
1.1 Code: 0.01	Mengmonster	-
2. Pleisterwerk plafonds	Geen asbest	-
2.1 Code: 0.02	Mengmonster	-

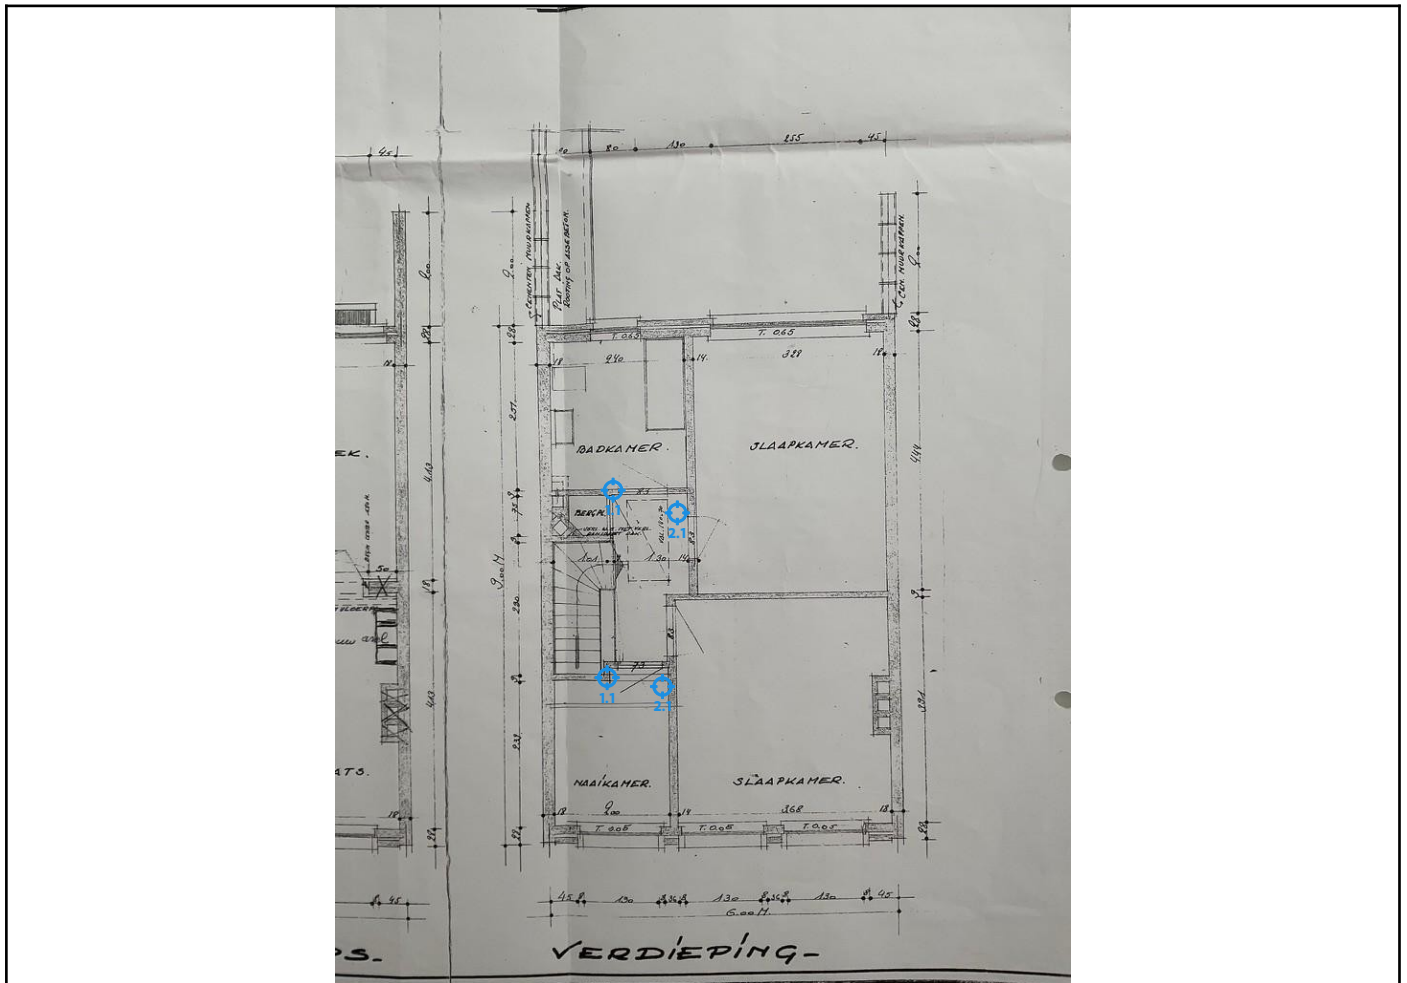
# Plan 1.2: 1ste verdiep

Beschrijving	Type	Actie
1. Pleisterwerk wanden	Geen asbest	-
1.1 Code: 0.01	Mengmonster	-
2. Pleisterwerk plafonds	Geen asbest	-
2.1 Code: 0.02	Mengmonster	-

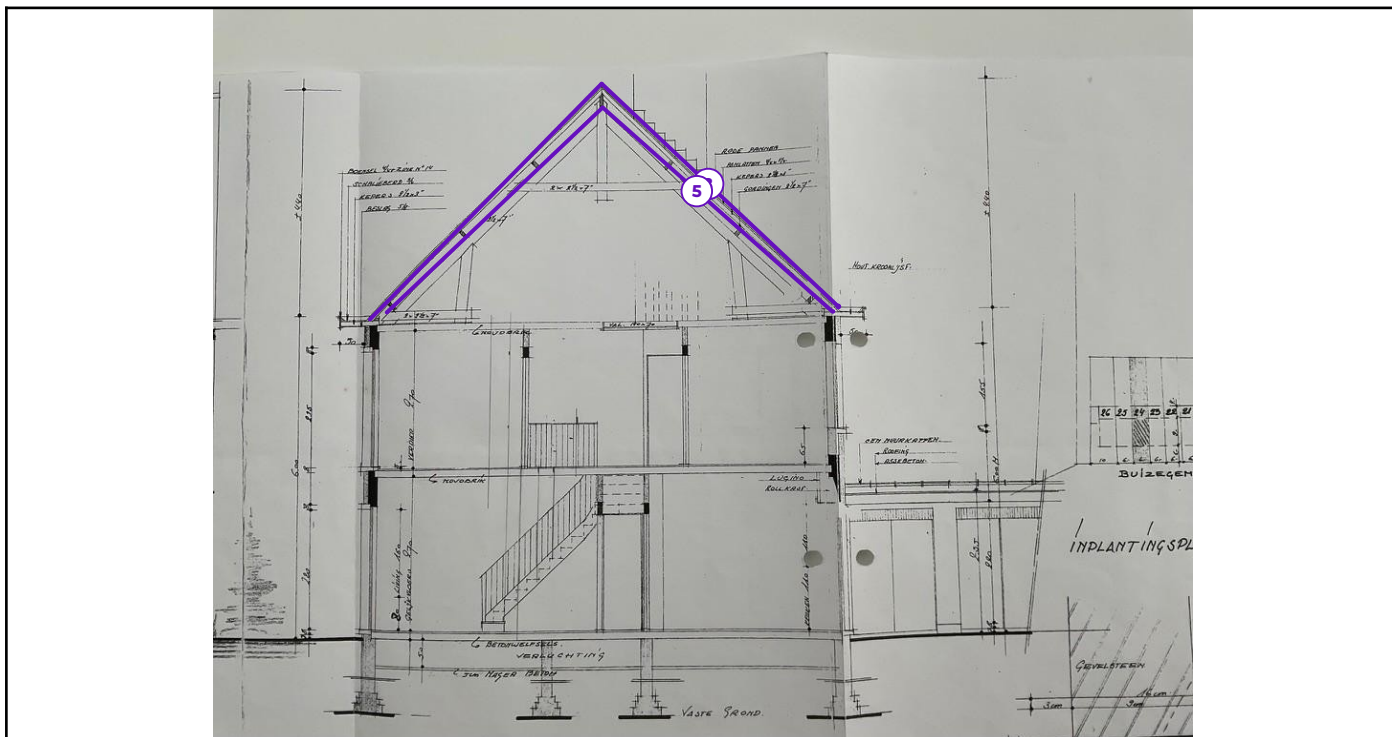
## Plan 1.3: Zijaanzicht

Beschrijving	Type	Actie
3. Dakbedekking bestaande uit pannen (niet verdacht)	Overige ruimte of materiaal	-
5. Onderdak	Overige ruimte of materiaal	-

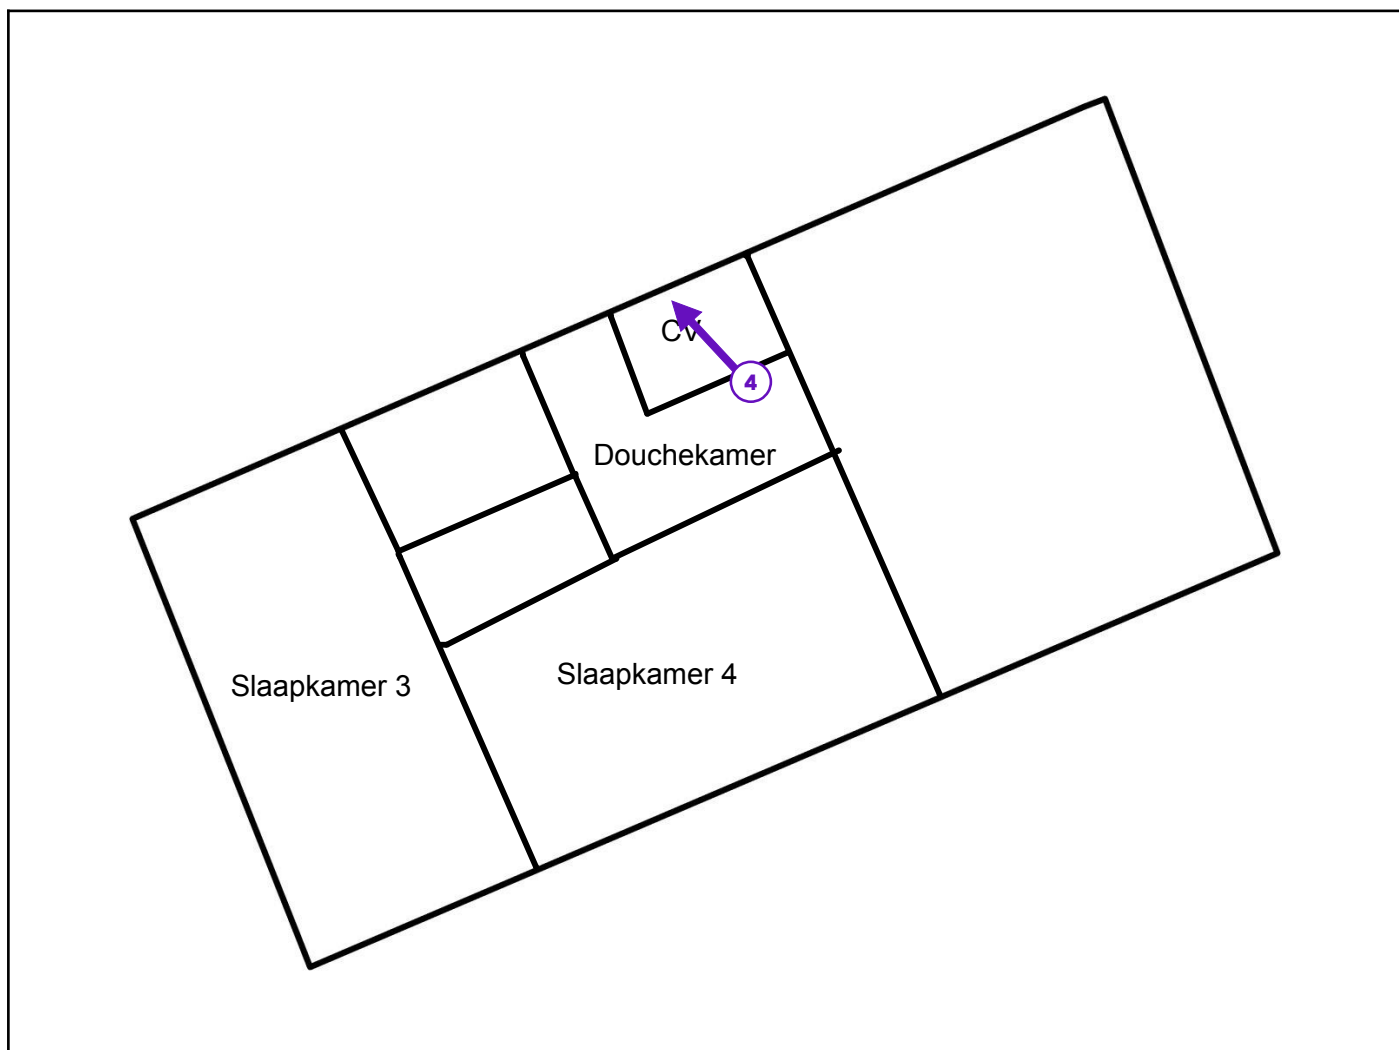
## Plan 1.4: 2de verdiep

Beschrijving	Type	Actie
4. CV-ketel (niet verdacht)	Overige ruimte of materiaal	-

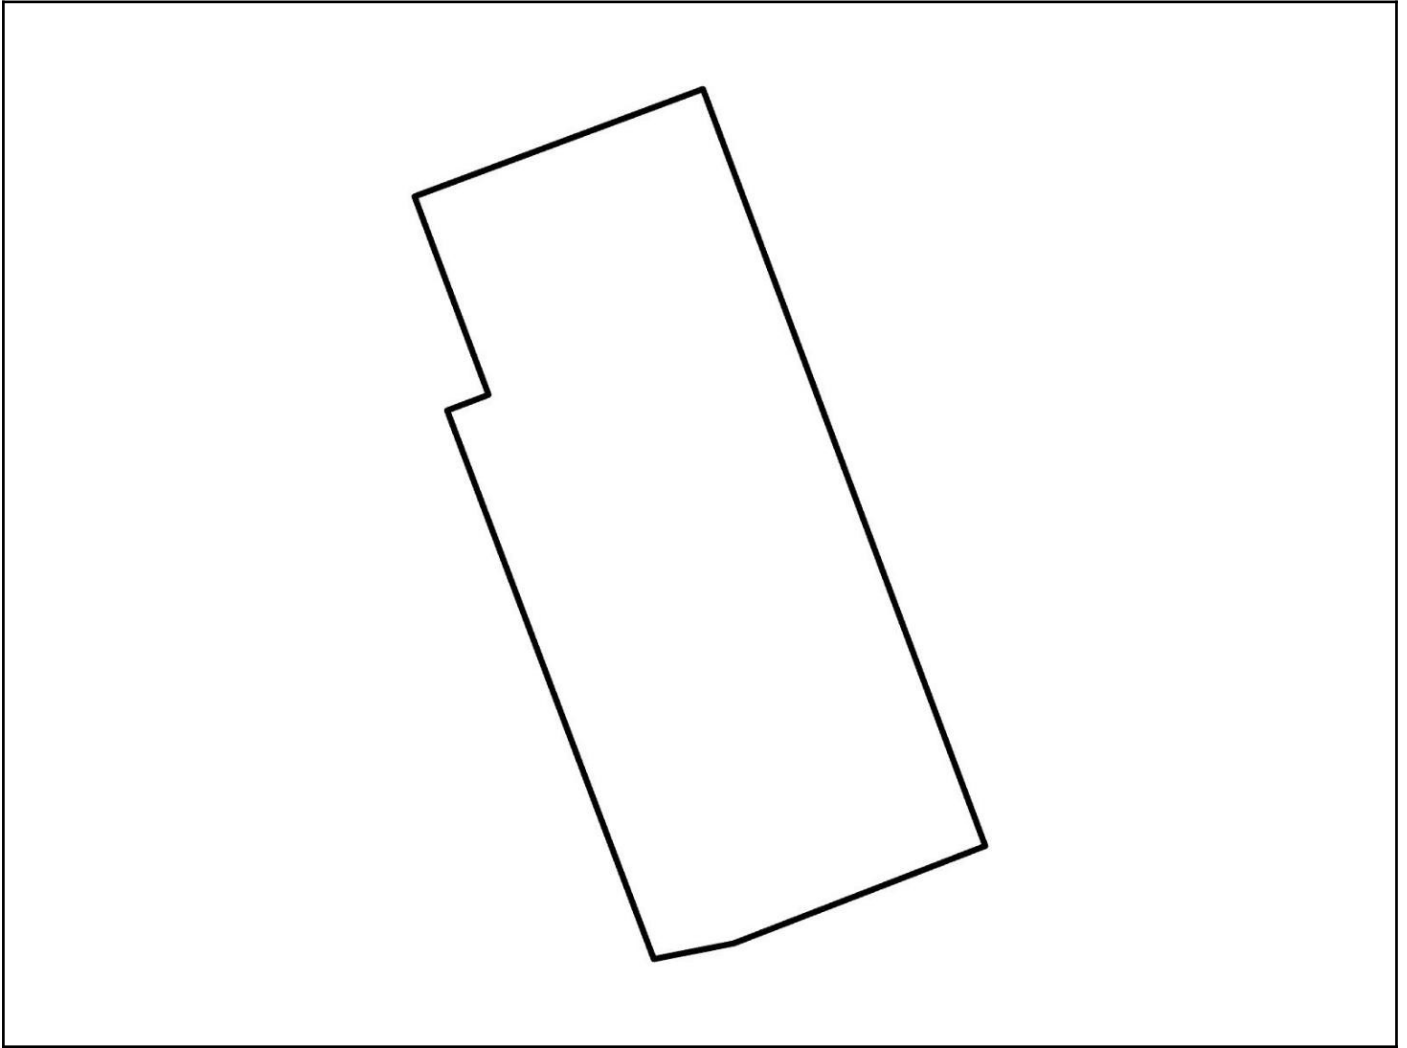
## Plan 2.1: Tuinhuis

Geen asbest
