# Asbestinventarisatetest

Rozemaaiveld 7, 2180 Antwerpen

Attestnummer : 20260516-000058.000

Uitgegeven op : 16.05.2026

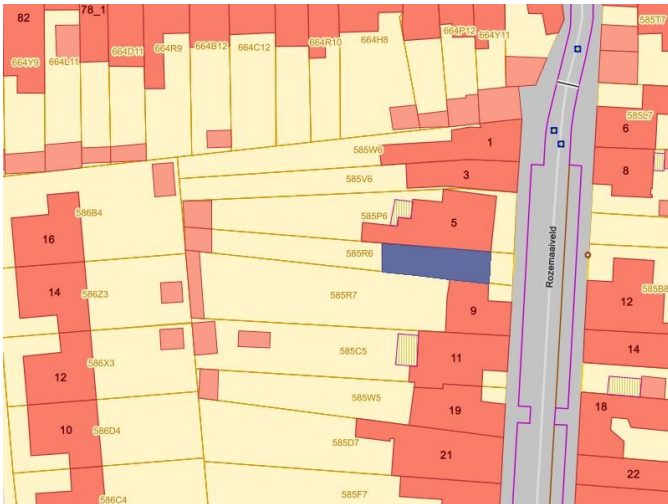
# Zone 1: Hoofdgebouw

- 0 Asbestmaterialen
- 1 Beperking**
- 0 Uitsluitingen
- 0 Roerende goederen
- 0 Puin, steenslag, (water)bodem
- 1 Advies**
- 4 Geen asbest**

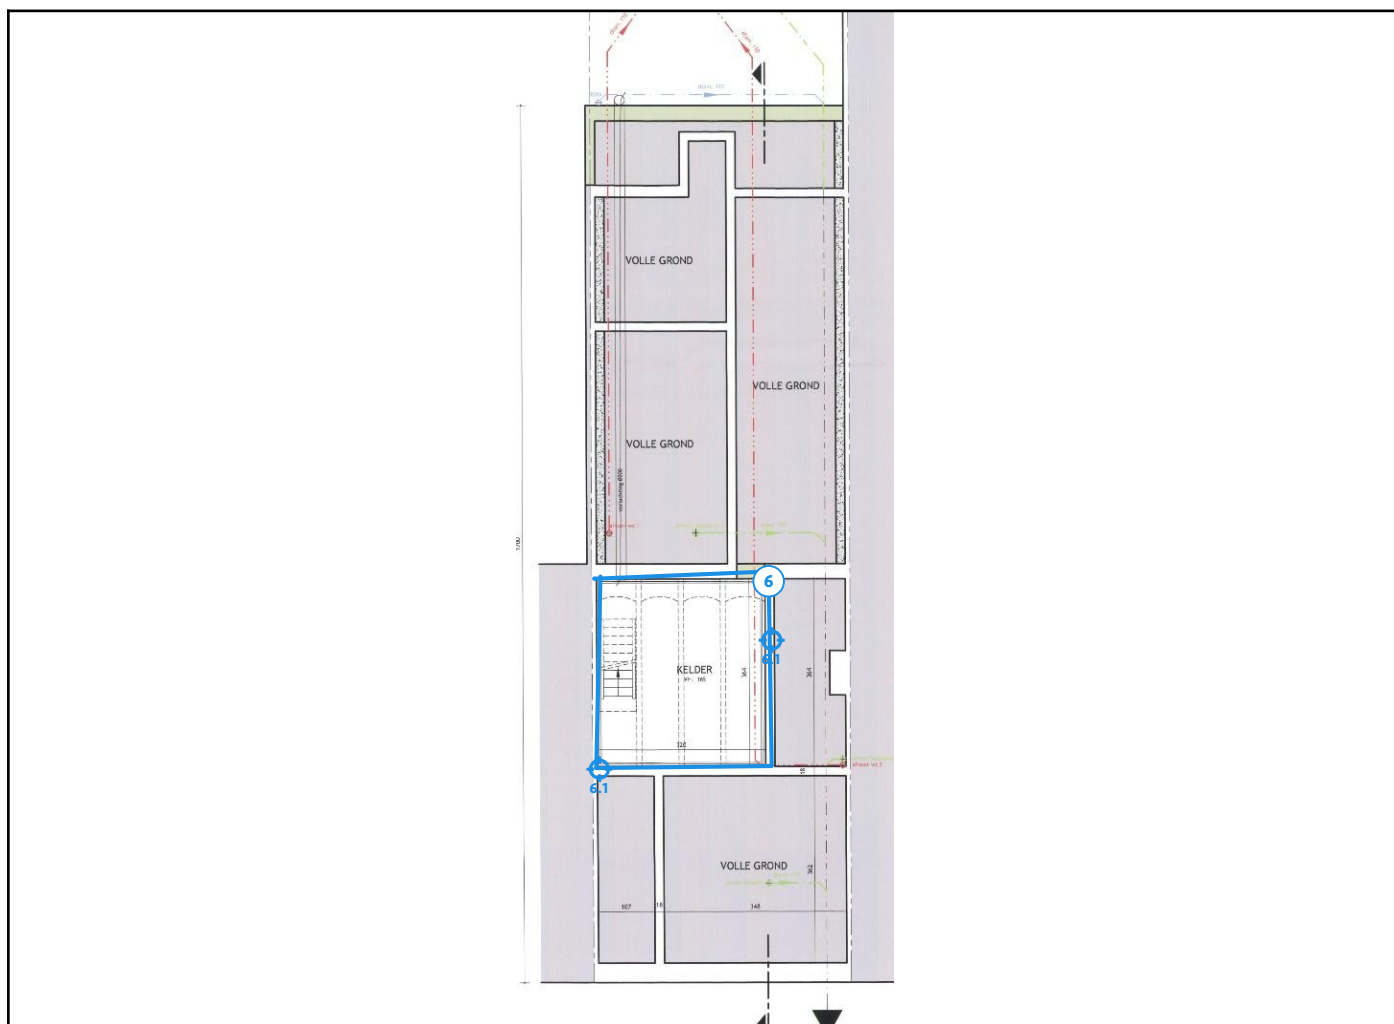
## Plan 1.1: Kelder

Beschrijving	Type	Actie
6. Cementen smeerlaag binnen	Geen asbest	-
6.1 Code: 1.00	Mengmonster	-

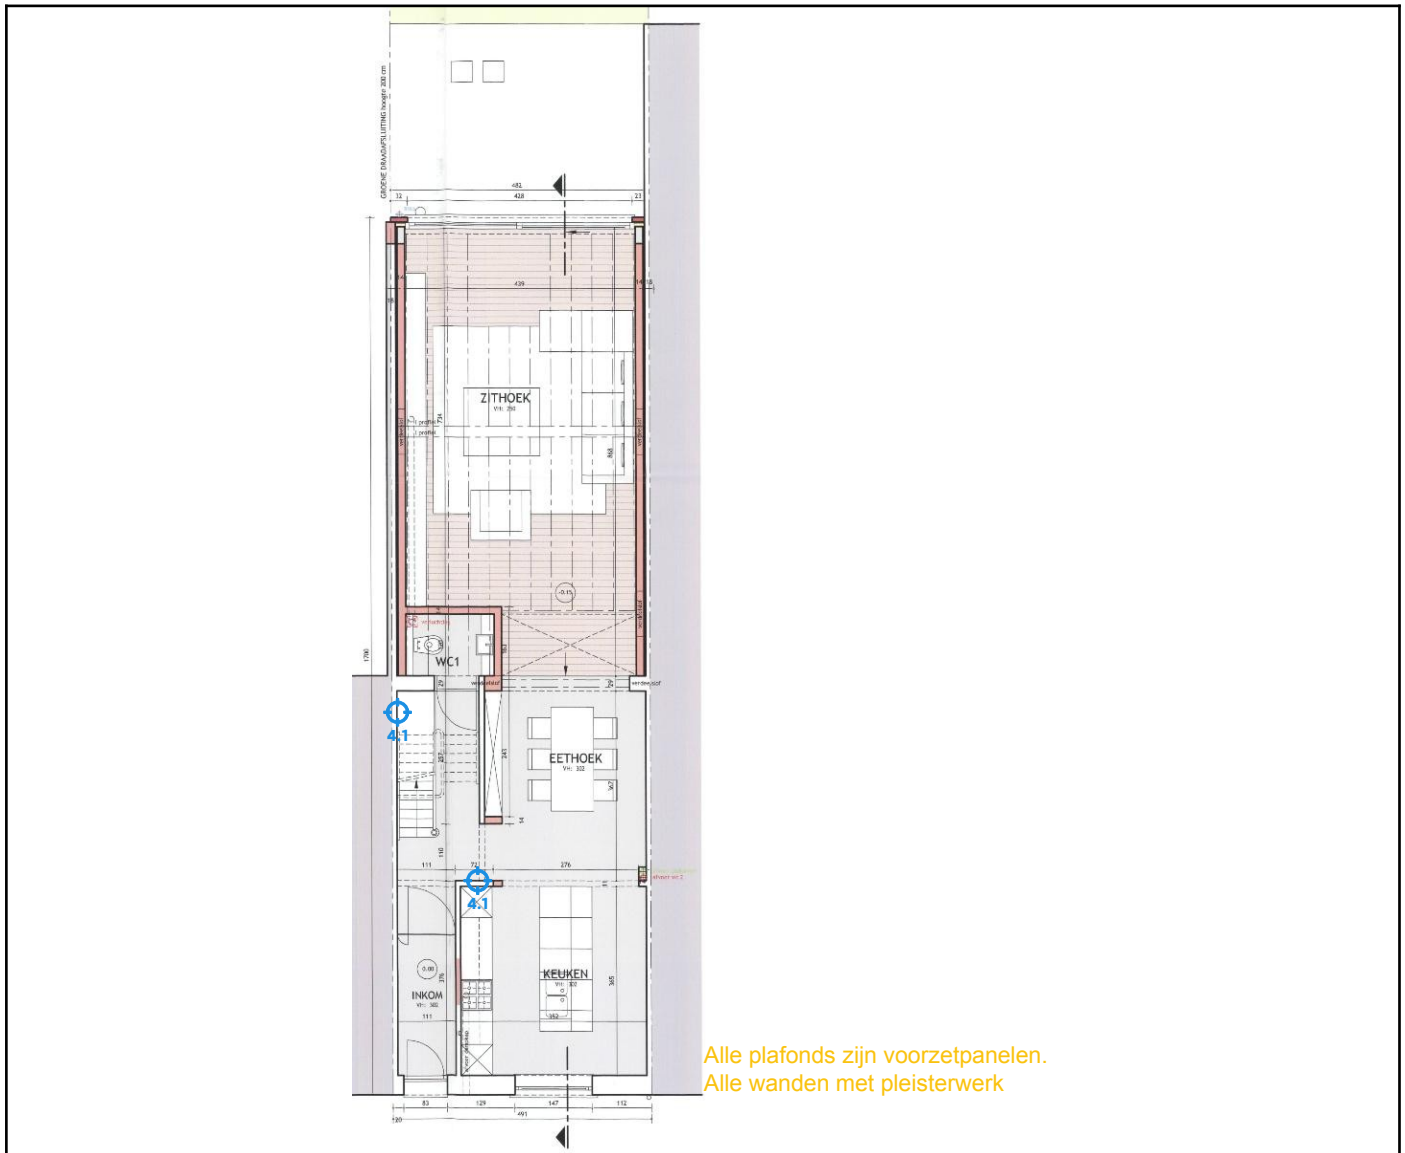
## Plan 1.2: Gelijkvloers

Beschrijving	Type	Actie
2. Plafonds bestaande uit voorzetpanelen	Advies	-
4. Pleisterwerk wanden	Geen asbest	-
4.1 Code: 0.01	Mengmonster	-

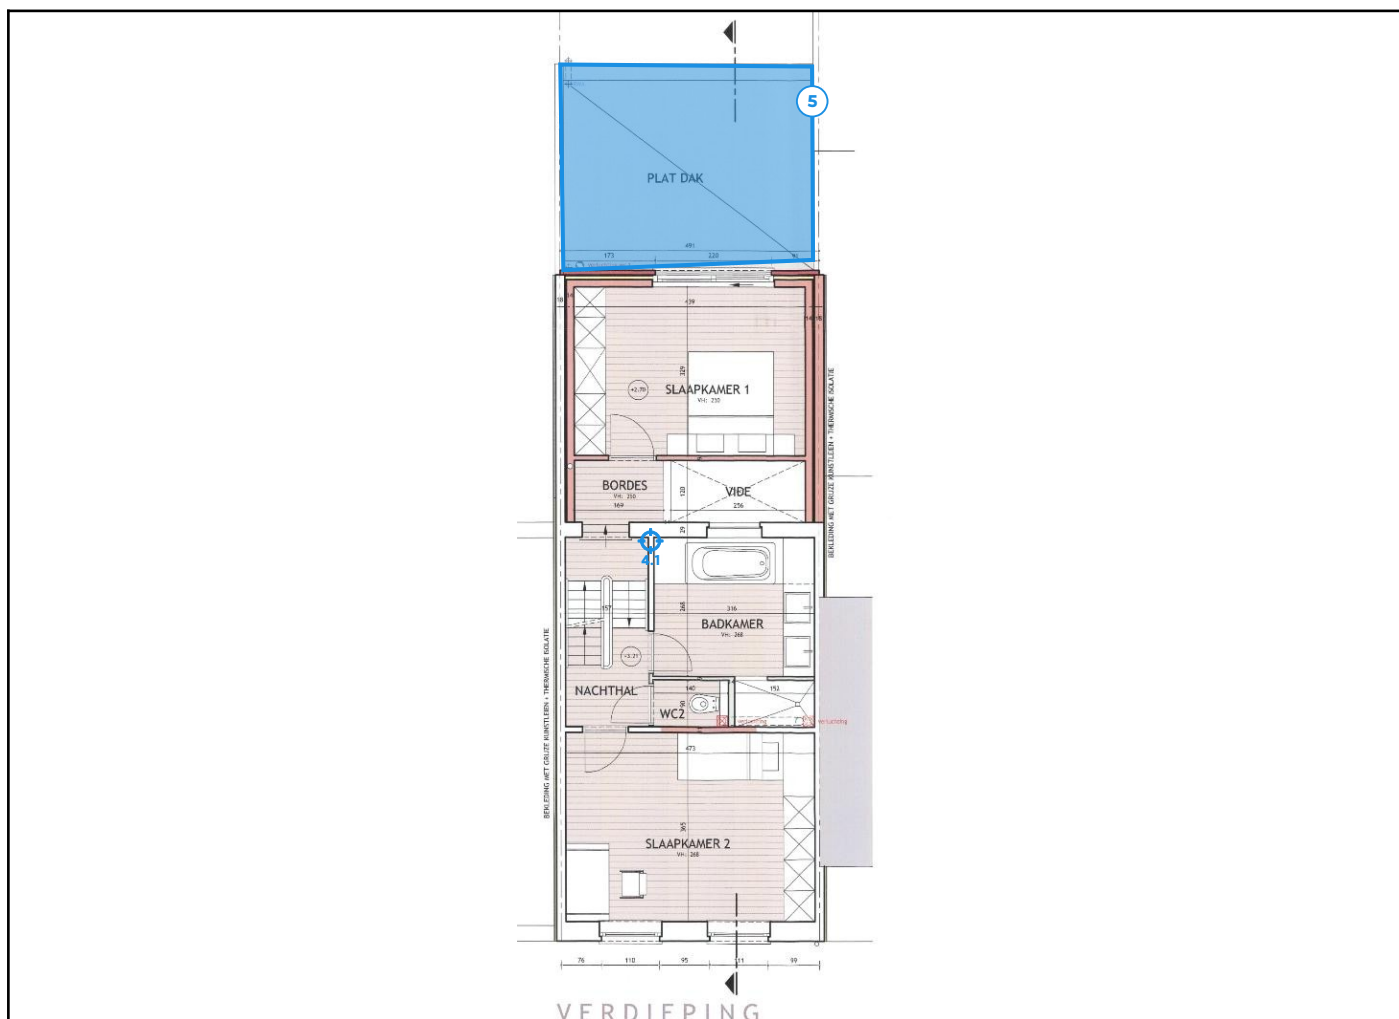
## Plan 1.3: 1ste verdiep

Beschrijving	Type	Actie
4. Pleisterwerk wanden	Geen asbest	-
4.1 Code: 0.01	Mengmonster	-
5. Roofing	Geen asbest	-

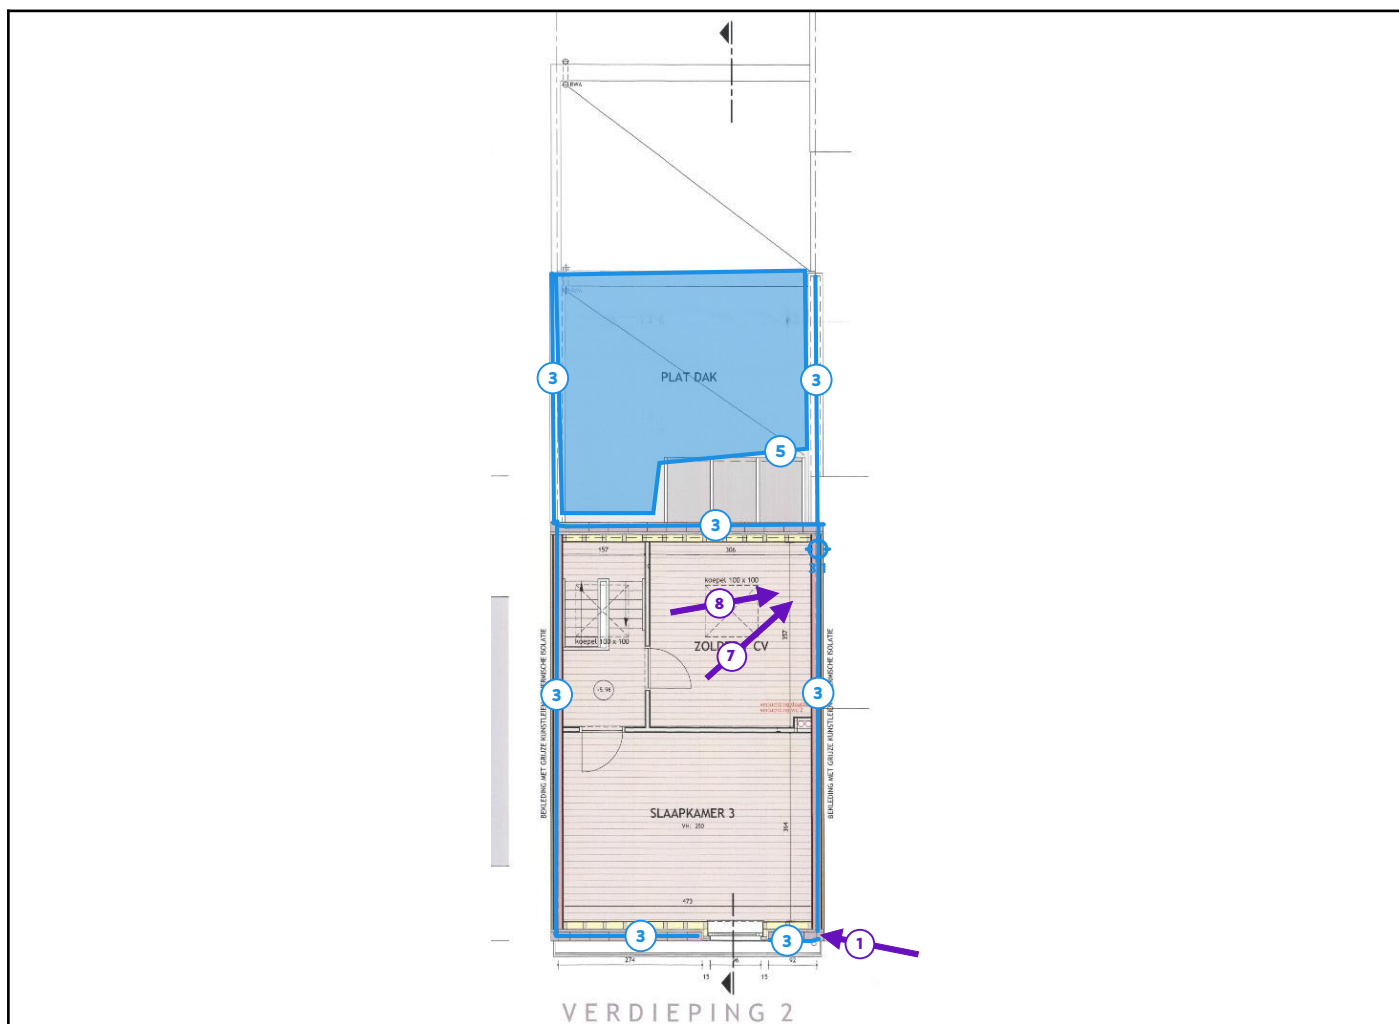
## Plan 1.4: 2de verdiep

Beschrijving	Type	Actie
1. Dak (beperking)	Beperking	-
3. Gevel met leien	Geen asbest	-
3.1 Code: 2.00	Puntmonster	-
5. Roofing	Geen asbest	-
7. Rookgaskanaal (niet verdacht)	Overige ruimte of materiaal	-
8. CV-ketel (niet verdacht)	Overige ruimte of materiaal	-
