# Asbestinventarisatetest

Provinciestraat 15, 2570 Duffel

Attestnummer : 20260521-000004.000

Uitgegeven op : 21.05.2026

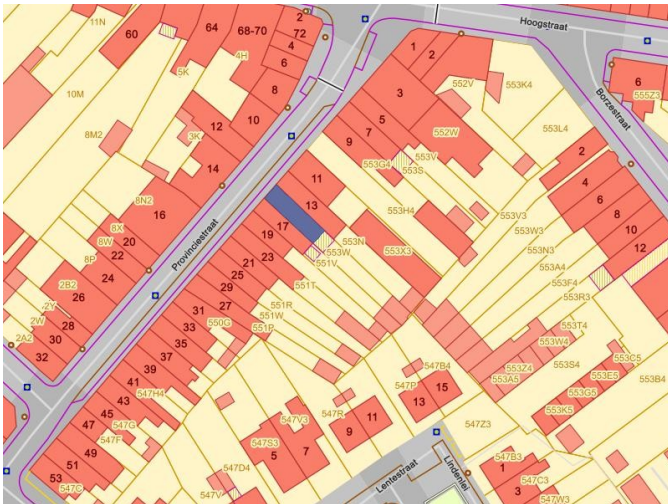
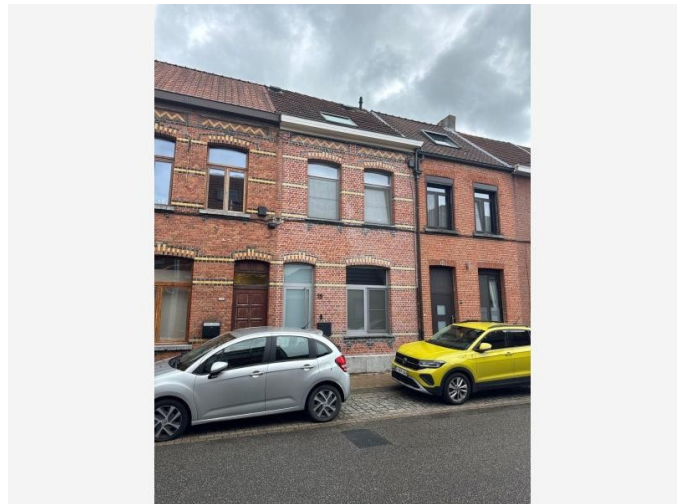
## Zone 1: woning

- 0 Asbestmaterialen
- 0 Beperkingen
- 0 Uitsluitingen
- 0 Roerende goederen
- 0 Puin, steenslag, (water)bodem
- 0 Adviezen
- 1 Geen asbest**

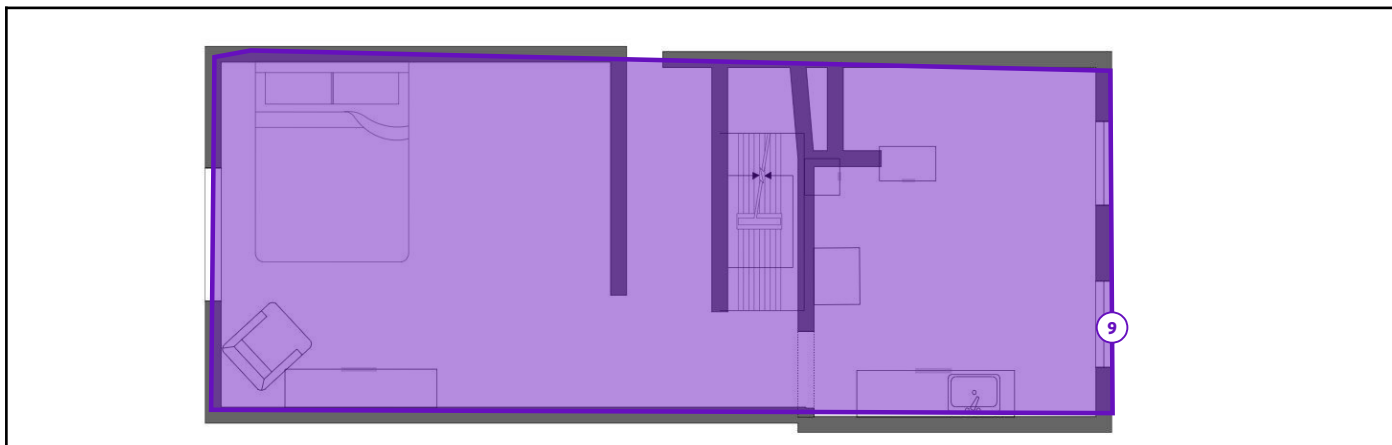
## Plan 1.3: verdiep 1 plan

Beschrijving	Type	Actie
9. Geen pleisterwerk plafond aangetroffen.	Overige ruimte of materiaal	-

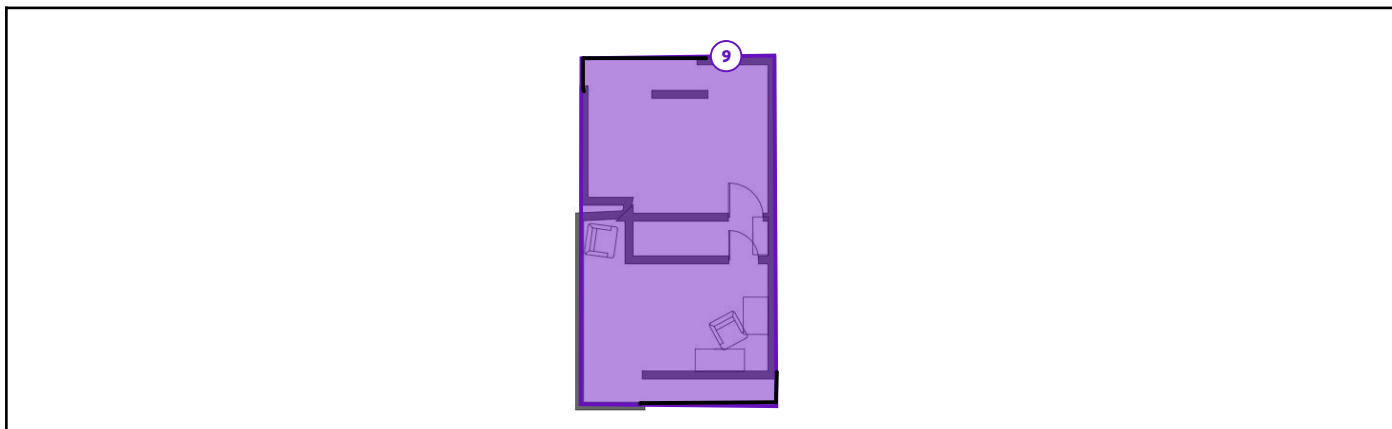
## Plan 1.4: verdiep 2 plan

Beschrijving	Type	Actie
9. Geen pleisterwerk plafond aangetroffen.	Overige ruimte of materiaal	-

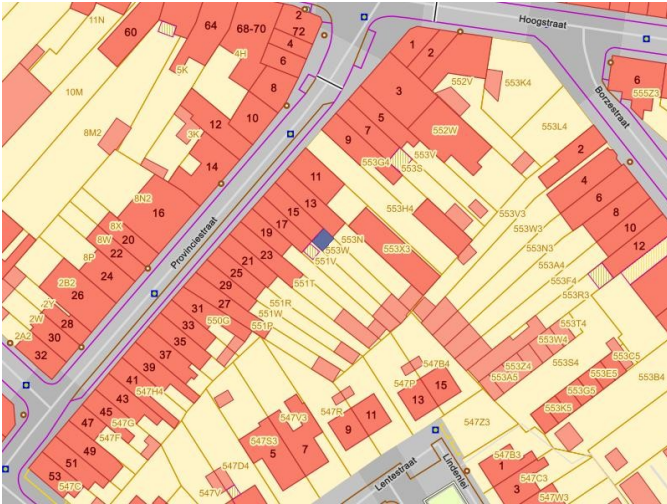
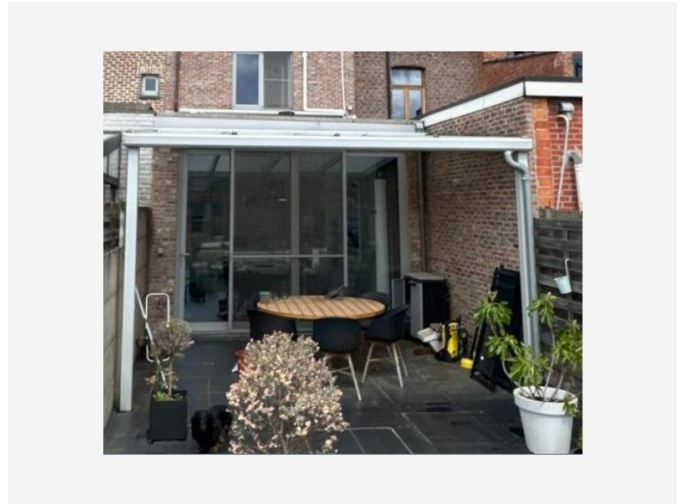
## Zone 2: Afdak

- 0 Asbestmaterialen
- 0 Beperkingen
- 0 Uitsluitingen
- 0 Roerende goederen
- 0 Puin, steenslag, (water)bodem
- 0 Adviezen
- 0 Geen asbest

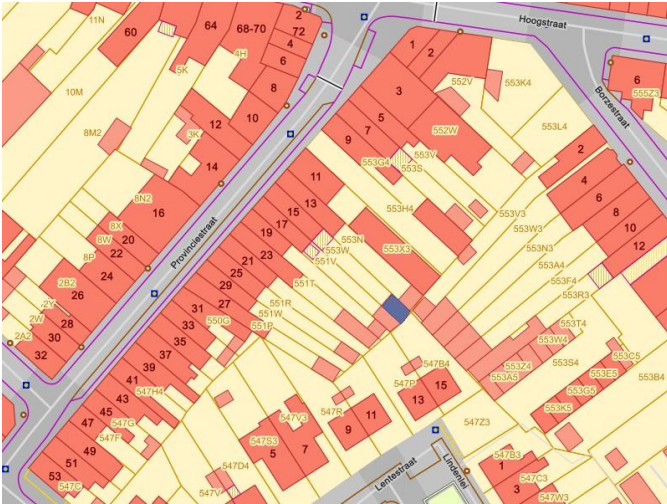
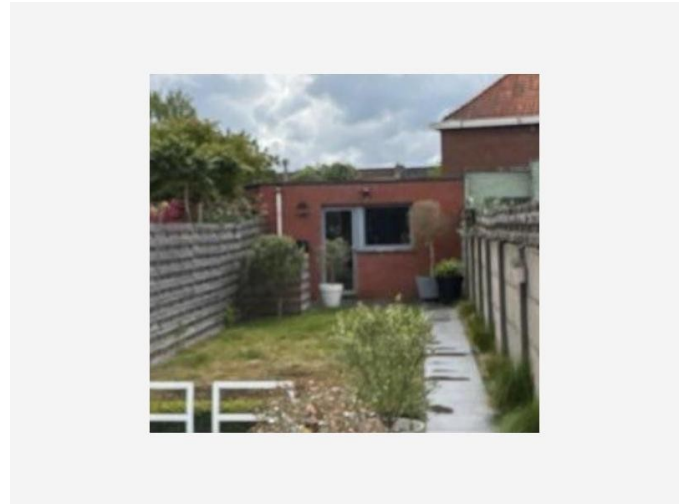
## Zone 3: Bijgebouw

- 0 Asbestmaterialen
- 0 Beperkingen
- 0 Uitsluitingen
- 0 Roerende goederen
- 0 Puin, steenslag, (water)bodem
- 0 Adviezen
- 0 Geen asbest
