Asbestinventarisatetest

Jan Frans Gellyncklaan 76, 2540 Hove

Attestnummer : 20230712-000376.000

Uitgegeven op : 12.07.2023

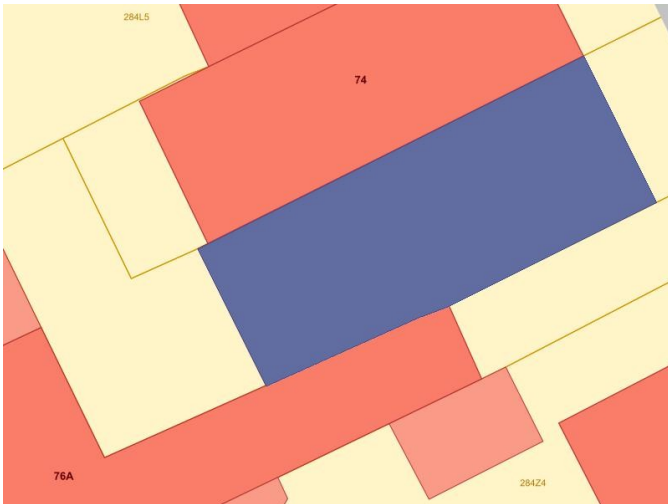
Zone 1: Hoofdgebouw

- 0 Asbestmaterialen
- 0 Beperkingen
- 0 Uitsluitingen
- 0 Roerende goederen
- 0 Puin, steenslag, (water)bodem
- 2 Adviezen
- 4 Geen asbest

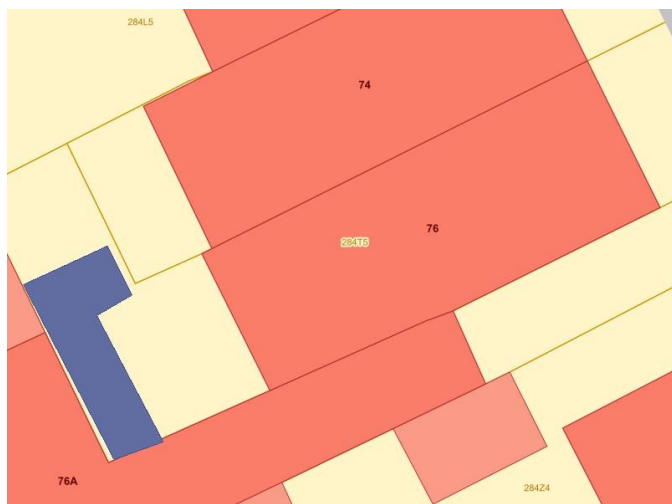
Zone 2: Constructie

- 0 Asbestmaterialen
- 0 Beperkingen
- 0 Uitsluitingen
- 0 Roerende goederen
- 0 Puin, steenslag, (water)bodem
- 0 Adviezen
- 0 Geen asbest
