# Asbestinventarisatetest

Dokter Veeckmanslaan 3/201, 2610 Antwerpen

Attestnummer : **20260707-000330.000**

Uitgegeven op : **07.07.2026**

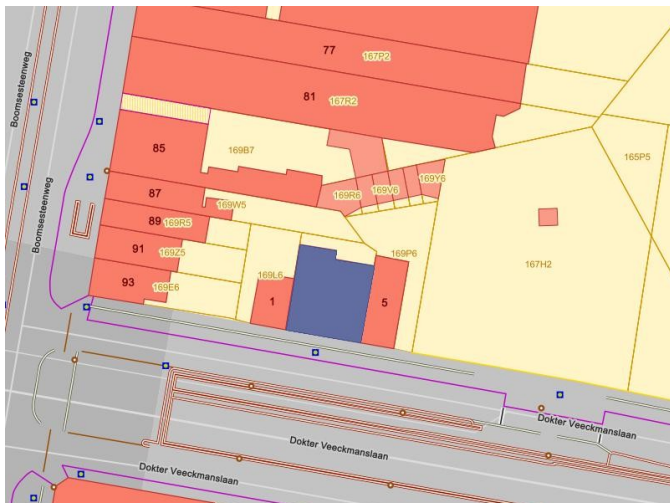
## Zone 1: Hoofdgebouw

Tijdens de inspectie vastgesteld:

- 0 Asbestmaterialen
- 0 Beperkingen
- 0 Uitsluitingen
- 0 Roerende goederen
- 0 Puin, steenslag, (water)bodem
- 1 Advies
- 2 Geen asbest

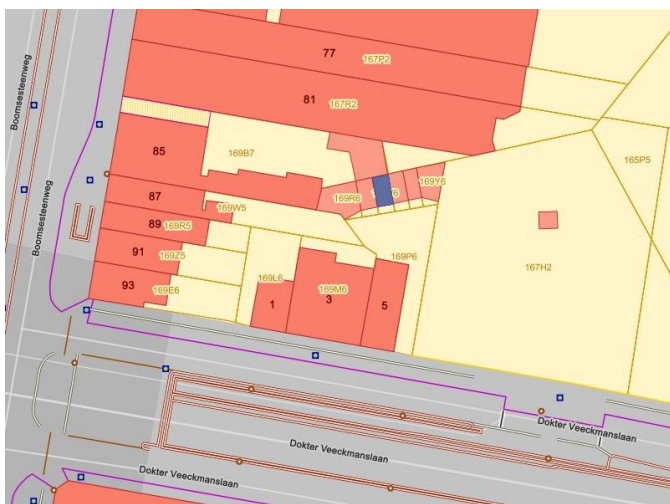
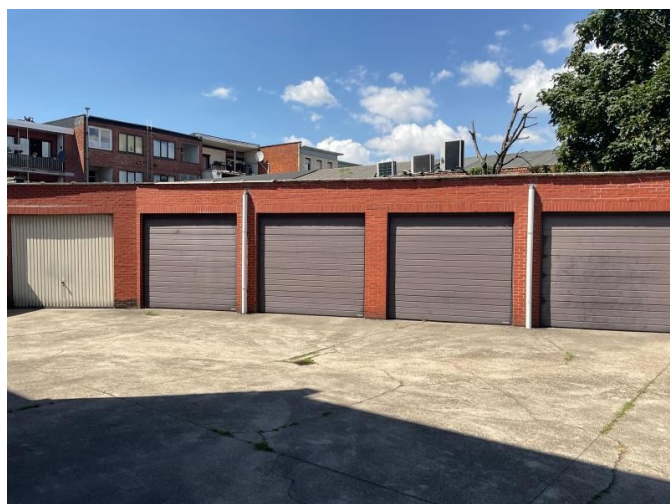
## Zone 2: Garagebox

Tijdens de inspectie vastgesteld:

- 0 Asbestmaterialen
- 0 Beperkingen
- 0 Uitsluitingen
- 0 Roerende goederen
- 0 Puin, steenslag, (water)bodem
- 0 Adviezen
- 0 Geen asbest
