# Asbestinventarisatetest

Erpsel 14, 2570 Duffel

Attestnummer : 20251031-000703.000

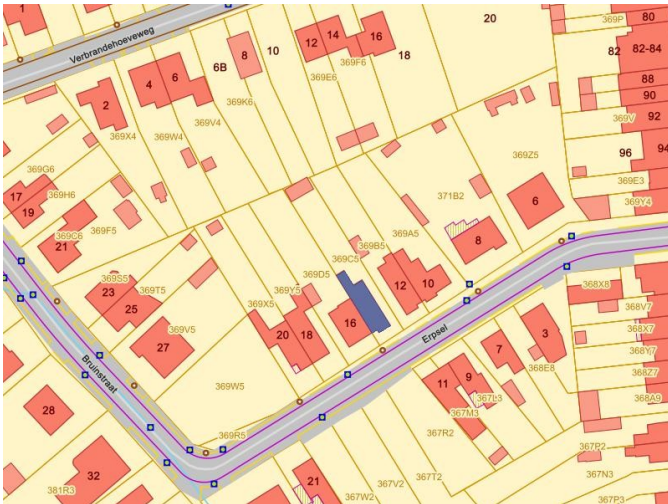
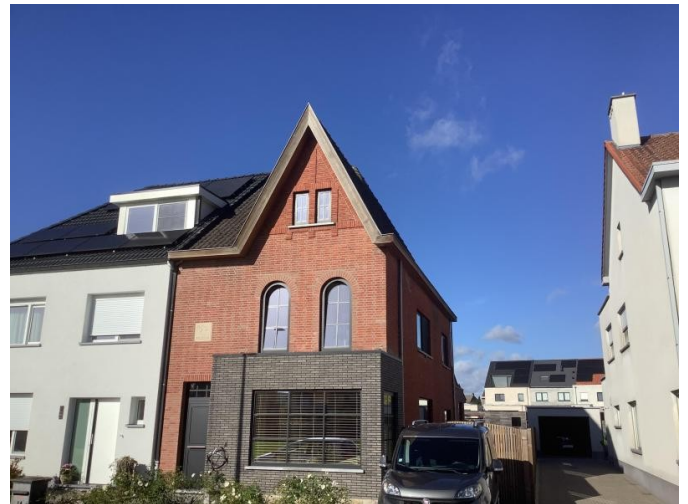
# Zone 1: Hoofdgebouw

- 1 Asbestmateriaal**
- 1 Beperking**
- 0 Uitsluitingen**
- 0 Roerende goederen**
- 0 Puin, steenslag, (water)bodem**
- 5 Adviezen**
- 3 Geen asbest**

| Beschrijving | Type | Actie |
|---|---|---|
| 1. Buis nutsleiding water in kelder | Asbestmateriaal | <a href="#">Maatregelen nemen</a> |

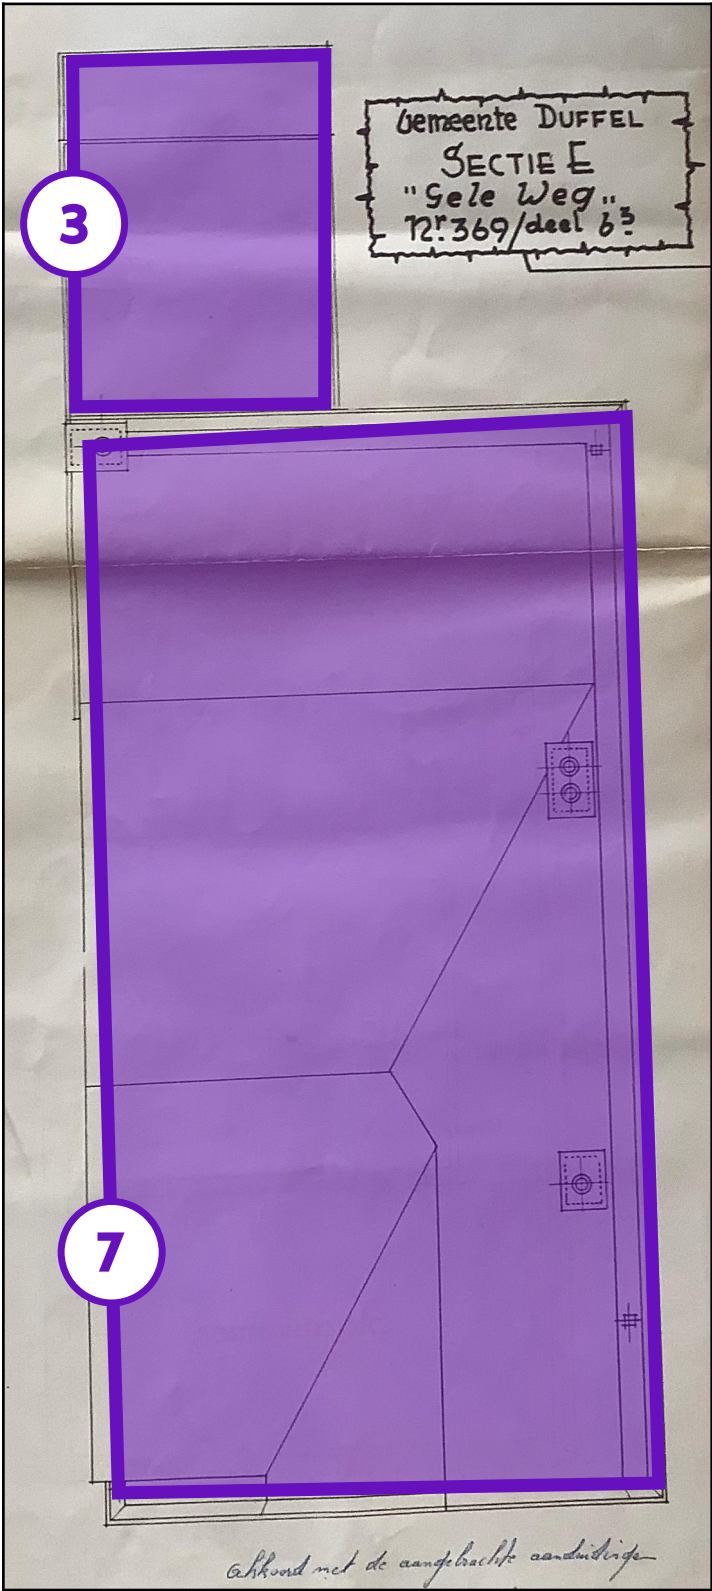
Plan 1.6: Dakplan

| 7. Onderdak hoofdgebouw | Advies | - |

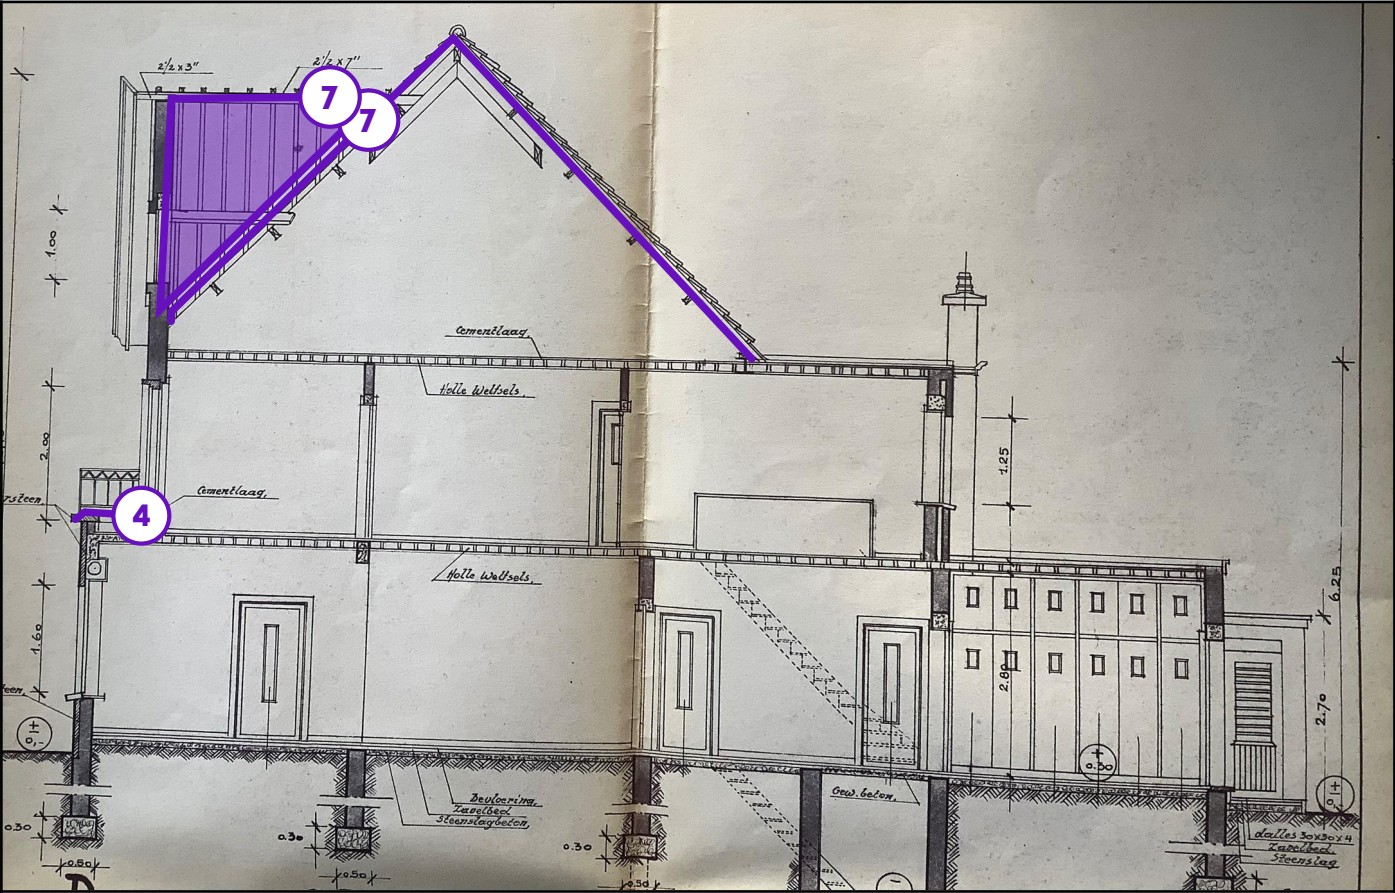
# Plan 1.7: Doorsnede

| Beschrijving | Type | Actie |
|---|---|---|
| 7. Onderdak hoofdgebouw | Advies | - |

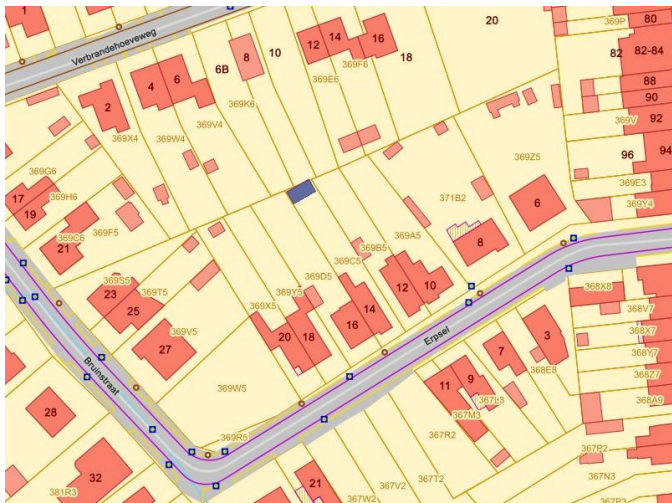
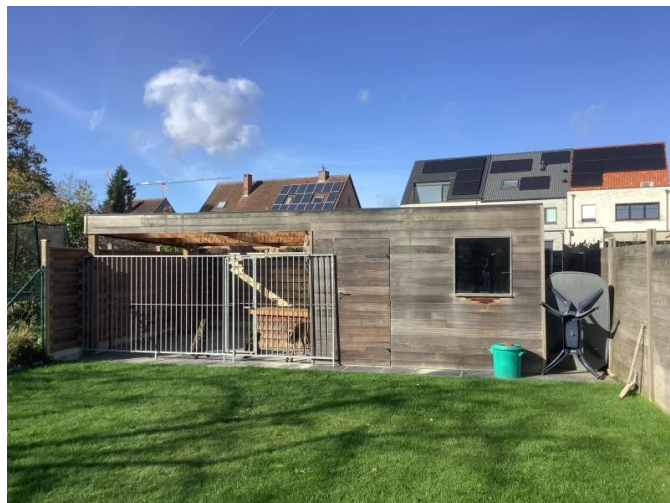
## Zone 2: Bijgebouw

- 0 Asbestmaterialen
- 0 Beperkingen
- 0 Uitsluitingen
- 0 Roerende goederen
- 0 Puin, steenslag, (water)bodem
- 1 Advies
- 0 Geen asbest
